## REFERENZ

### Künstlerhaus

Fassade und Giebel  
2021-2023

Die bereits im Jahr 1995 begonnene Generalsanierung des Nürnberger Künstlerhauses umfasst im dritten Bauabschnitt den nördlichen Gebäudeteil. Die Maßnahmen zur Instandsetzung der Fassaden sollen einerseits deren Beständigkeit gegen Witterungseinflüsse und die Standsicherheit erhöhen, aber auch das äußere Erscheinungsbild ästhetisch aufwerten, ohne dabei den Bestand drastisch zu verändern.

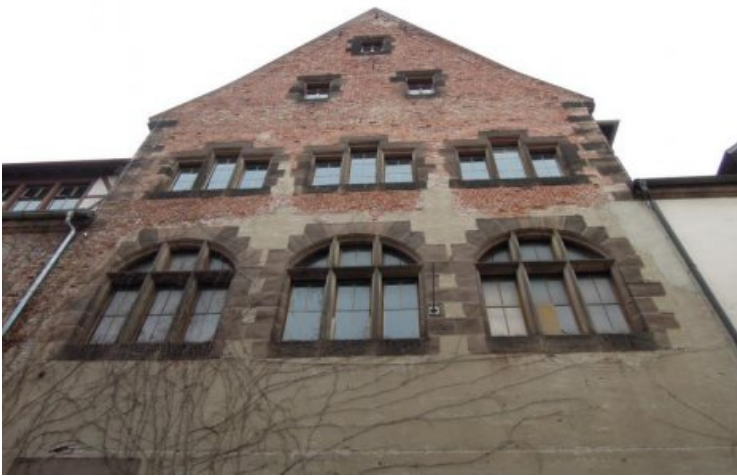
Die westliche Fassade ist von rankendem Efeu überwachsen. Die Verputzung sowie Teilbereiche des Naturstein- und Ziegelmauerwerks sind schadhaft.

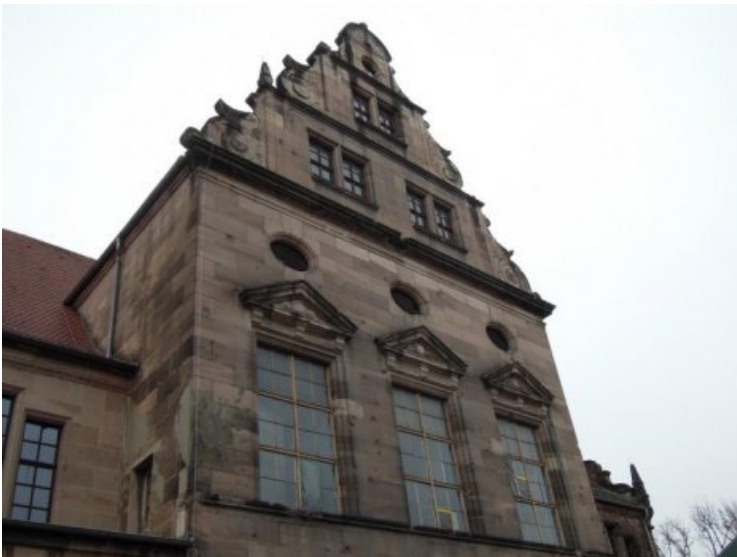
Der Burgsandstein der Ostfassade ist stark verschmutzt und partiell von biogenen Auflagerungen überwachsen. Ein mangelhafter Wasserablauf führt zu weiteren Verwitterungsschäden.

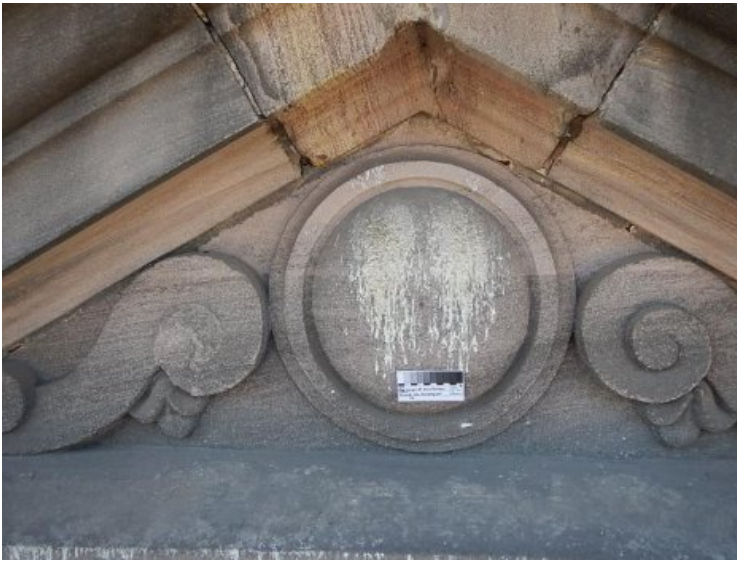
Zahlreiche Flächen sind durch organische Beläge stark verunreinigt.

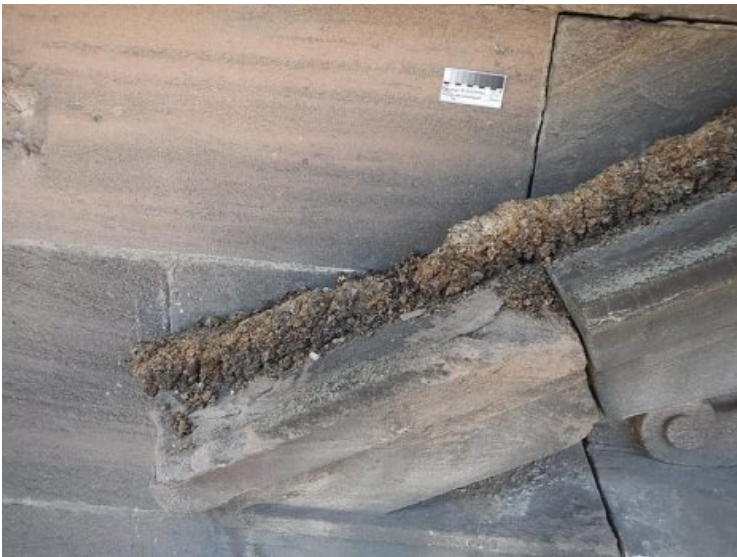
Der Dreiecksgiebel an der Ostfassade weist massive Schmutzablagerungen auf.

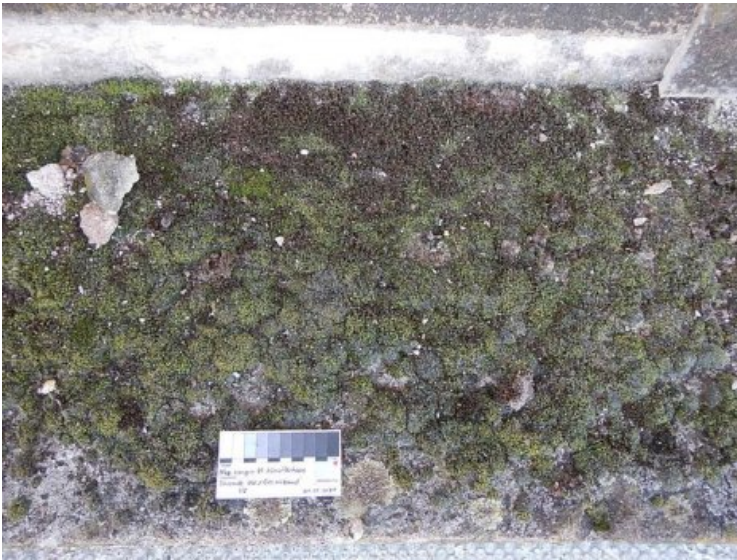
Die Oberfläche des Gesimsbandes ist flächendeckend mit Moos bewachsen.

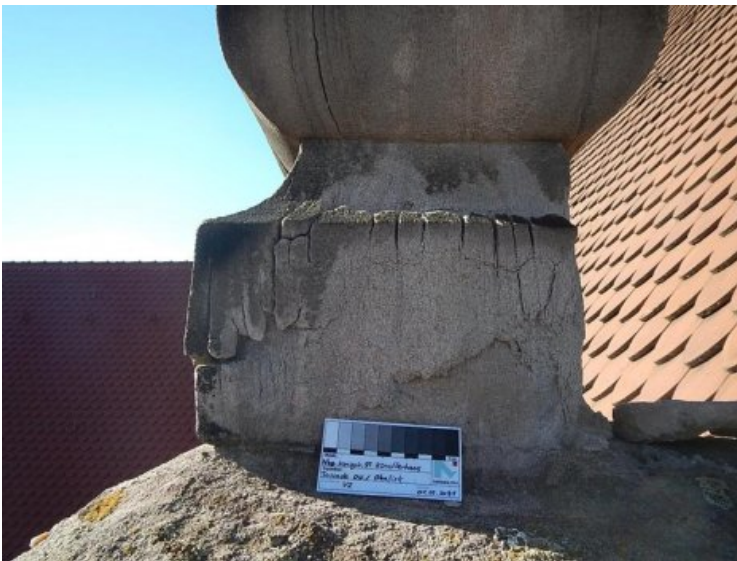
Der Sockel eines Obeliskens weist starke Verwitterungsspuren auf, die sich als Fehlstellen, Risse und Schalen zeigen.

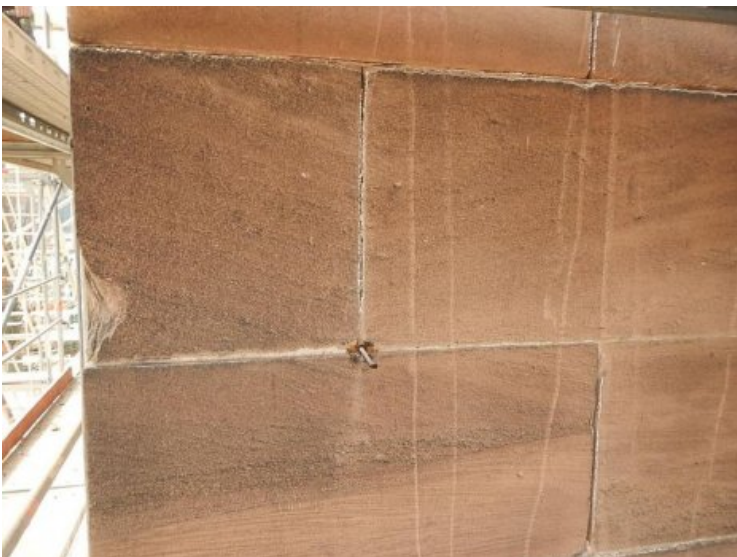
Das Quadermauerwerk besitzt ein desolates Fugenbild.

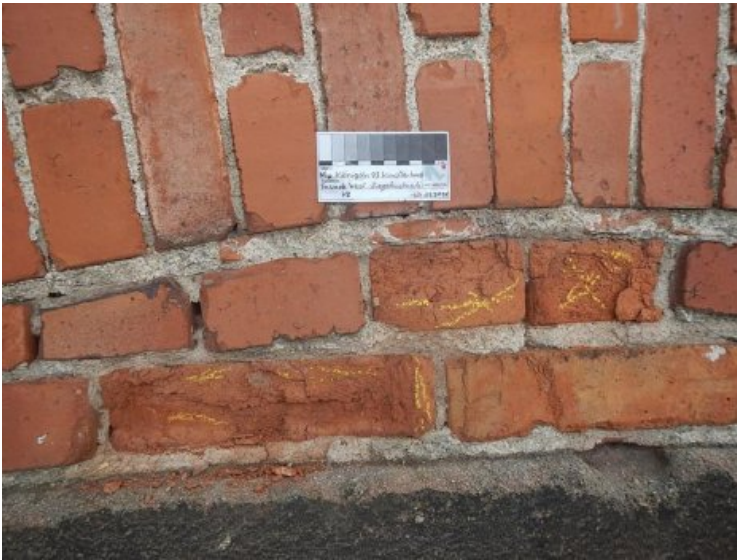
Das ostseitige Ziegelmauerwerk weist partiell beträchtliche Schäden auf.
