## REFERENZ

### Luitpoldschule

Giebel und Fassade  
2018-2018

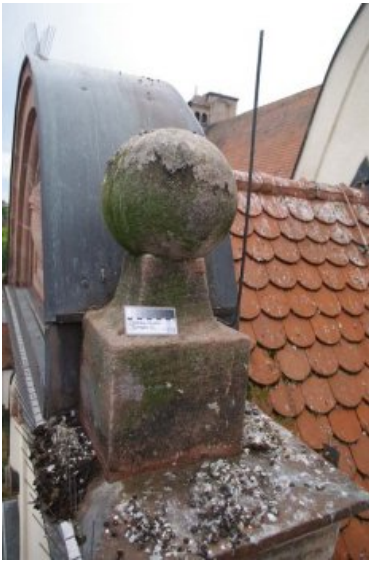
Objektbefahrung Fassade

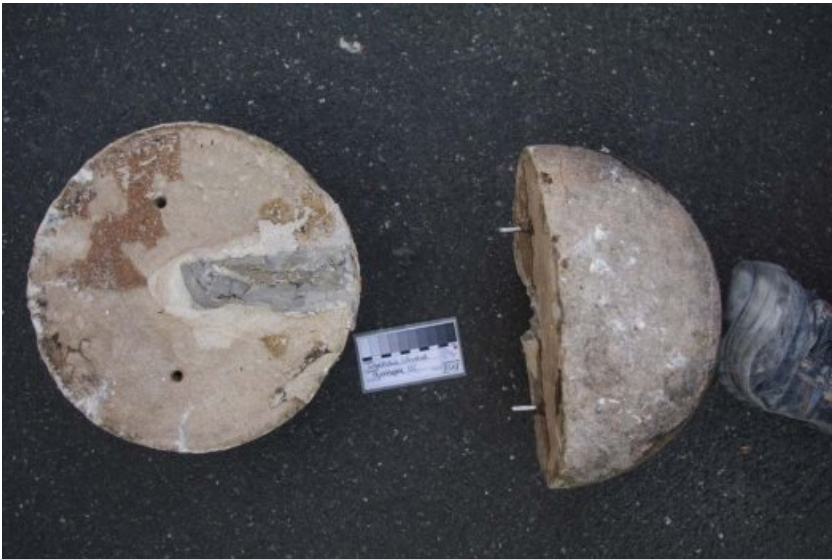
Abnahme von losen Teilen.

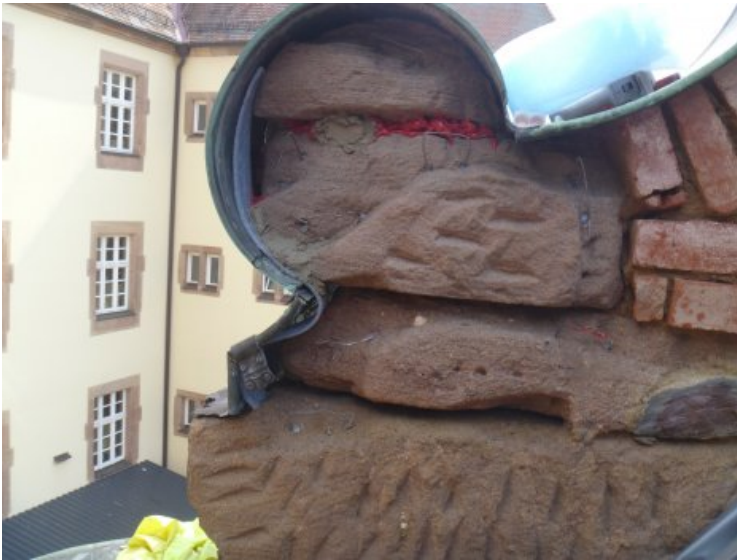
Vor der Abnahme loser Steinoberflächen.

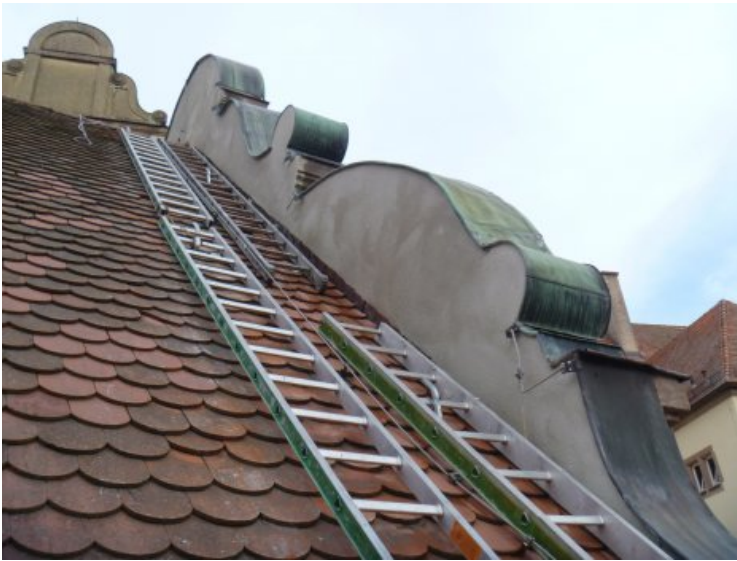
Für den Neuperputz vorbereiteter  
Untergrund: Entfernung loser  
Putzschollen, Riss in der Volute  
kraftschlüssig verklebt.
