## REFERENZ

### Anwesen Obere Krämersgasse 22

Erdgeschoss  
2016-2016

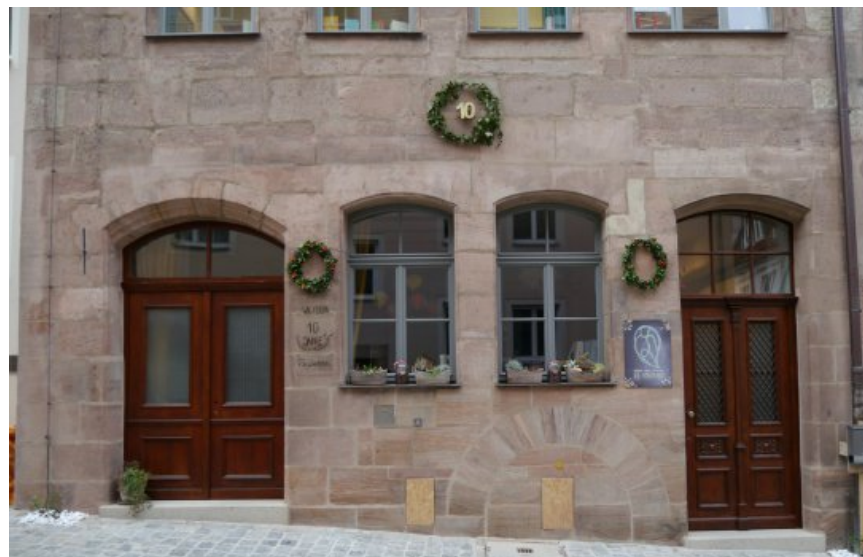
Das Erdgeschoss des Anwesens Obere Krämersgasse 22 in Nürnberg nach der Restaurierung.
