REFERENZ

Anwesen Obere Krämersgasse 22

Erdgeschoss
2016-2016

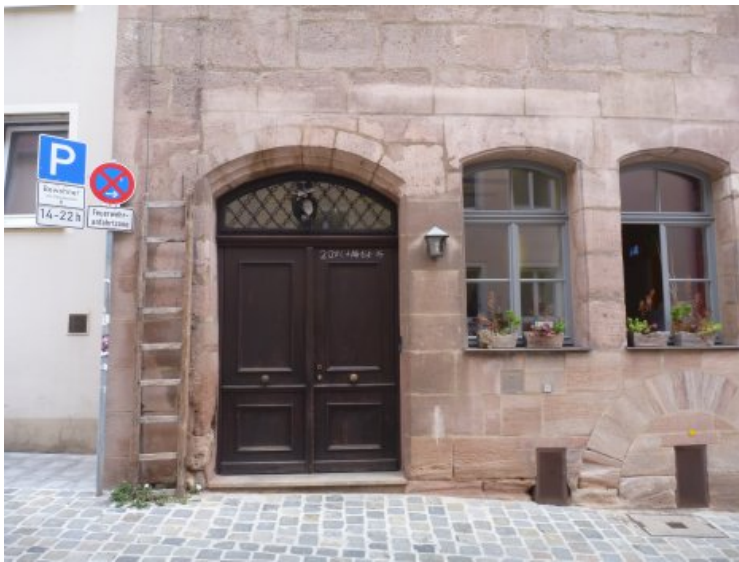
Das Erdgeschoss des Anwesens Obere Krämersgasse 22 in Nürnberg nach der Restaurierung.

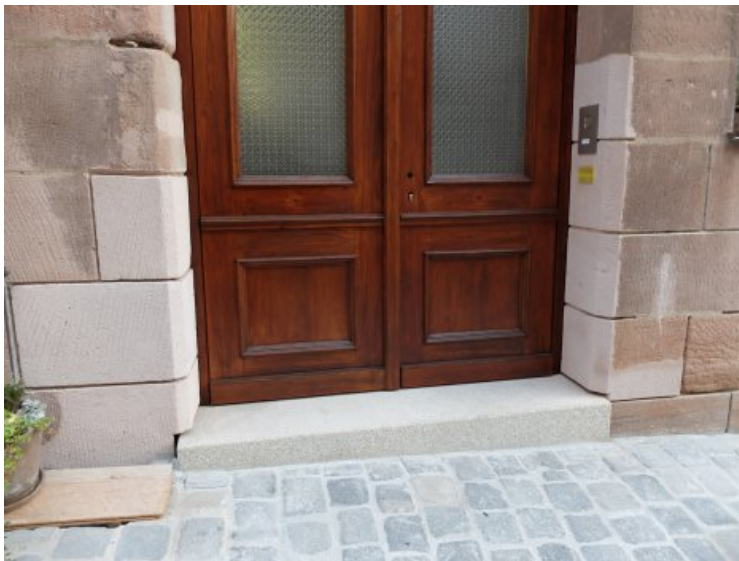
Das Erdgeschoss des Anwesens Obere Krämersgasse 22 in Nürnberg vor der Restaurierung.
