## REFERENZ

### Neue Residenz - Innenräume

Bodenplatten, Lambris, Marmorstelen und -tischplatten  
2019-2020

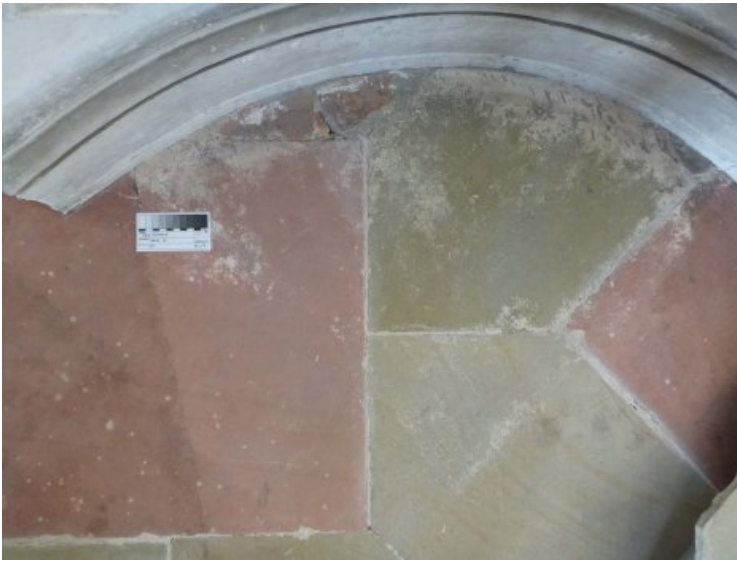
Raum 15: Schmutzauflagerungen im Randbereich (Putz, Farbe).

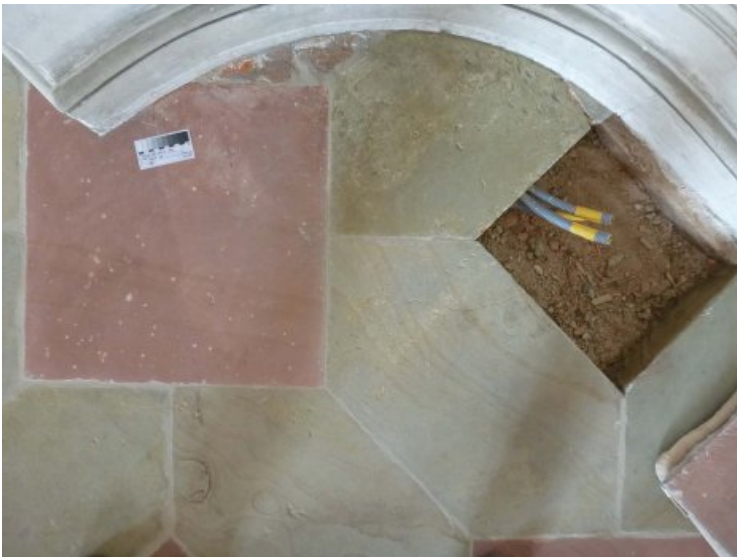
Nach der Reinigung der verschmutzten Bereiche, dem Ausbau einer Bodenplatte und dem Einbau von Leerrohren für TGA.

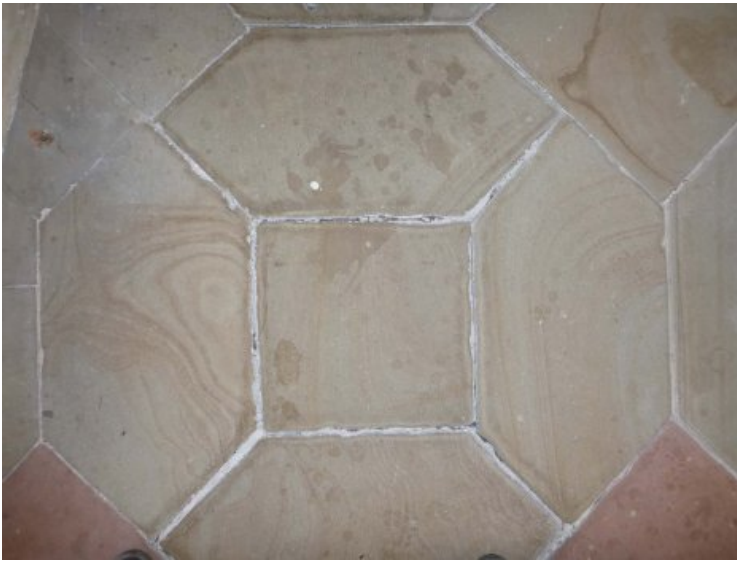
Vorzustand: Detailansicht defekter Fugen.

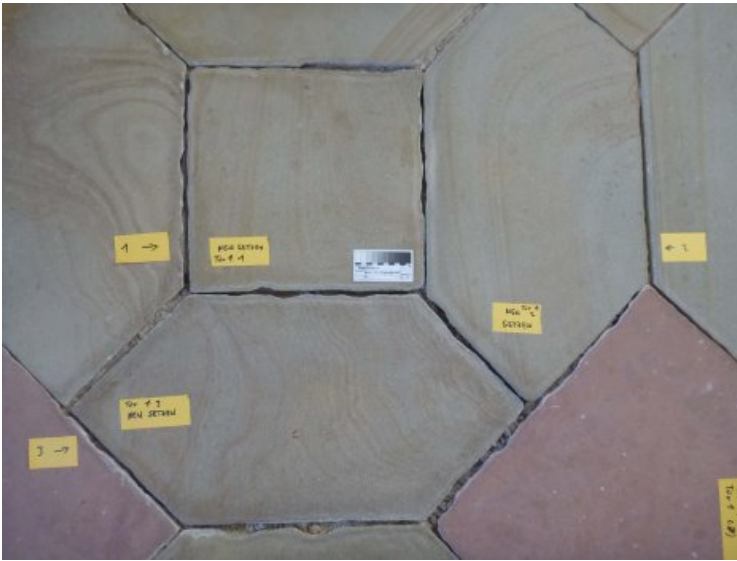
Arbeitsfoto: Nach dem Ausräumen defekter Fugen.

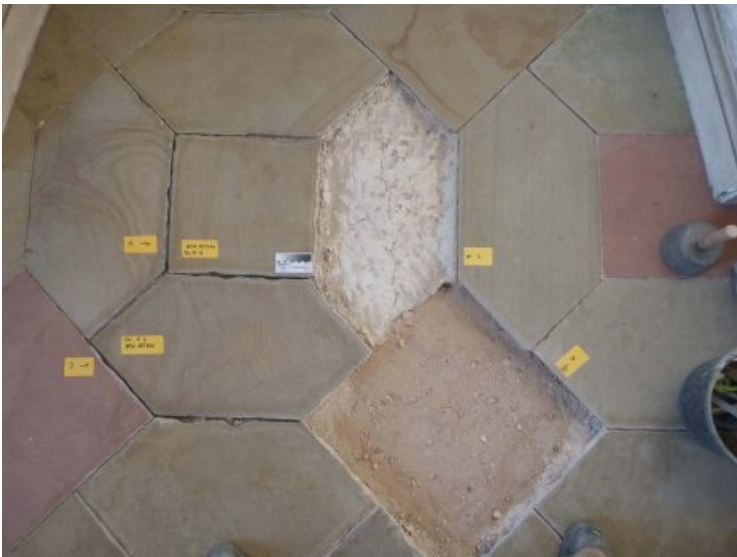
Zwei Bodenplatten wurden ausgebaut und neu versetzt.

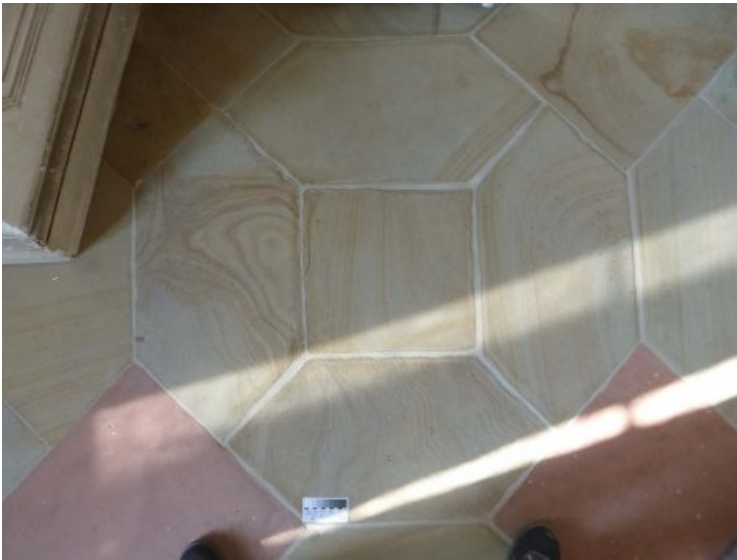
Nachzustand: Neu versetzte und neu verfugte Bodenplatten.

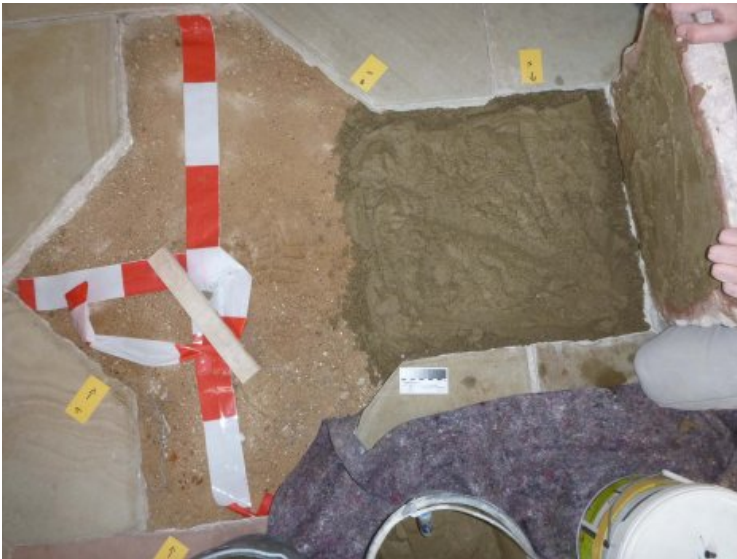
Raum 15, Arbeitsfoto: Neusetzen einer Bodenplatte in Trasskalkmörtel mit geringem Alkaligehalt.

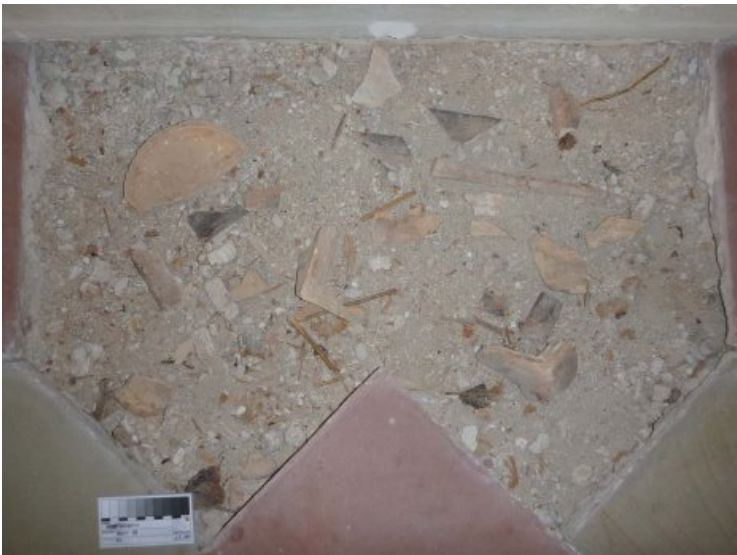
Raum 16, Anschluss zur Nordwestwand, Arbeitsfoto: Diverse Funde beim Heben von Bodenplatten im Randbereich, z.B. Scherben.

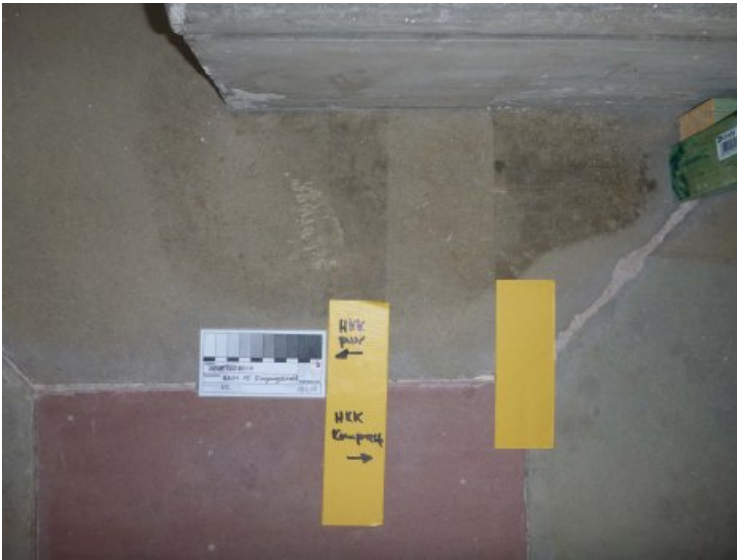
Raum 15: Reinigungsprobe auf einer Bodenplatte.

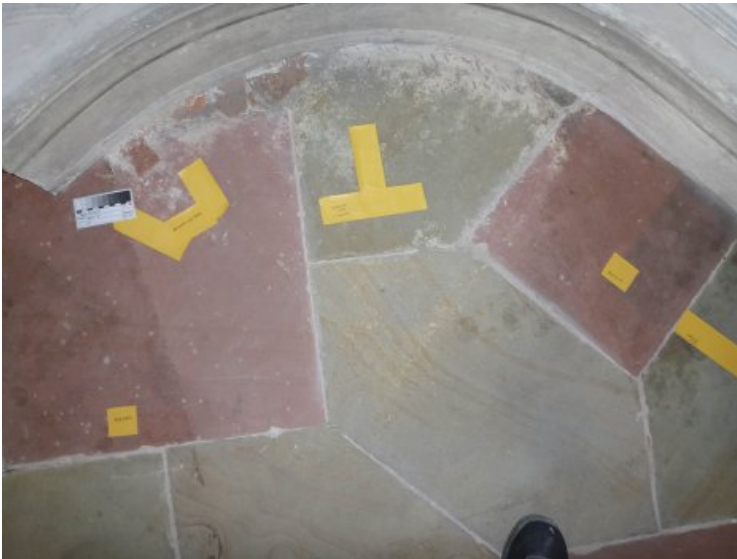
Raum 15: Detail zu Reinigungsproben mit verschiedenen Lösemitteln sowie mit Heißdampf ohne Zusätze.

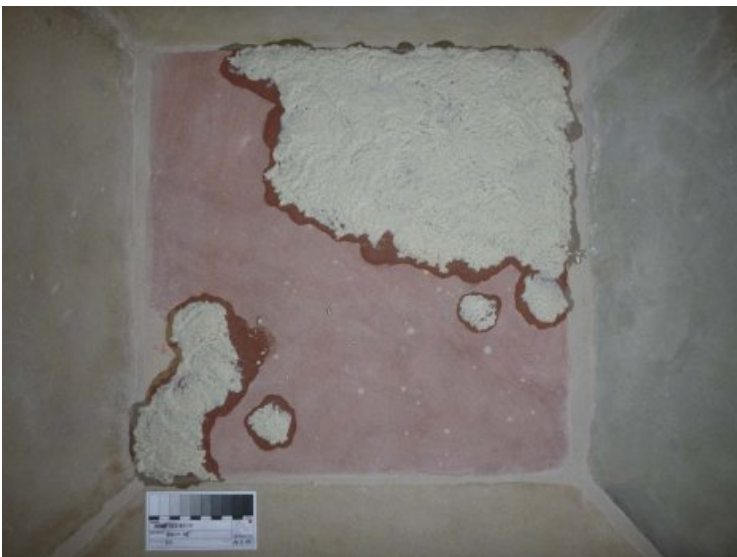
Partielle Reinigung von Flecken und hartnäckigen Verschmutzungen mittels Kompressen.

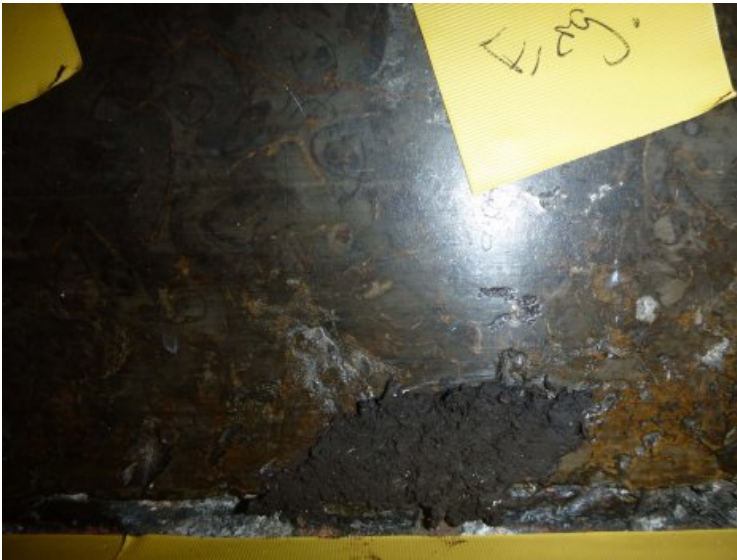
Detail am Lambris in Raum 18: Kleine Fehlstellen und Ausbrüche wurden durch angepasst Steinersatzmasse ergänzt.

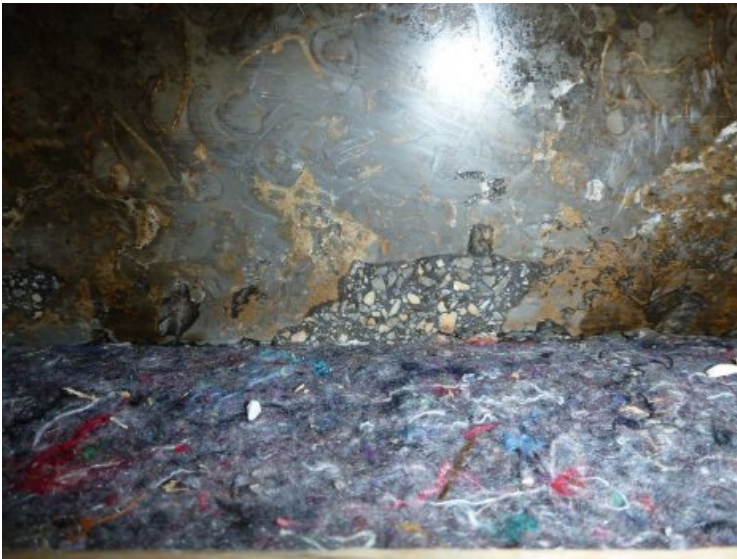
Nach Erstarren der Masse wurde die Oberfläche der Ergänzung geschliffen, um diese an den Glanzgrad und die Textur der originalen Kalksteinoberfläche anzupassen.

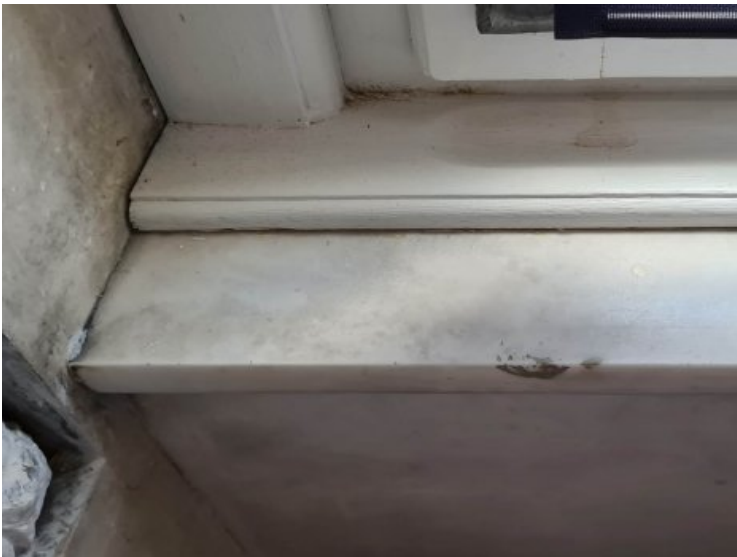
Vorzustand: Auch an den Fensterbänken fanden sich Verschmutzungen und Fehlstellen.

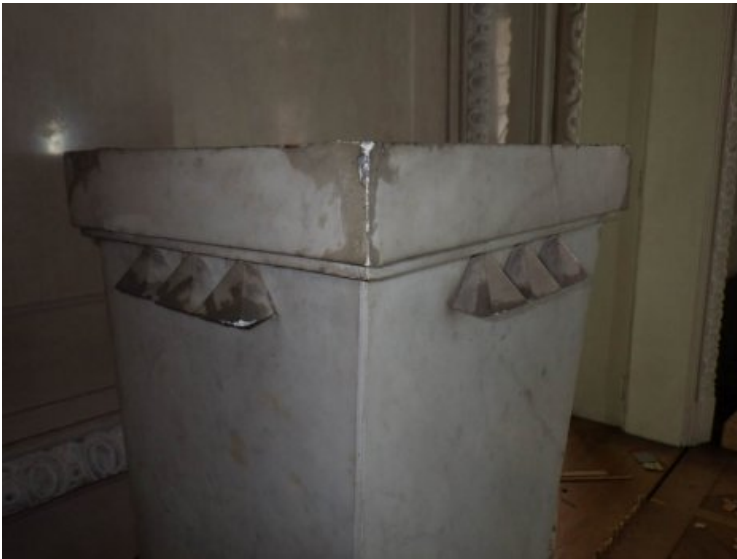
Seitenansicht links oben: Unästhetische Altergänzungen und fehlende Kanten.

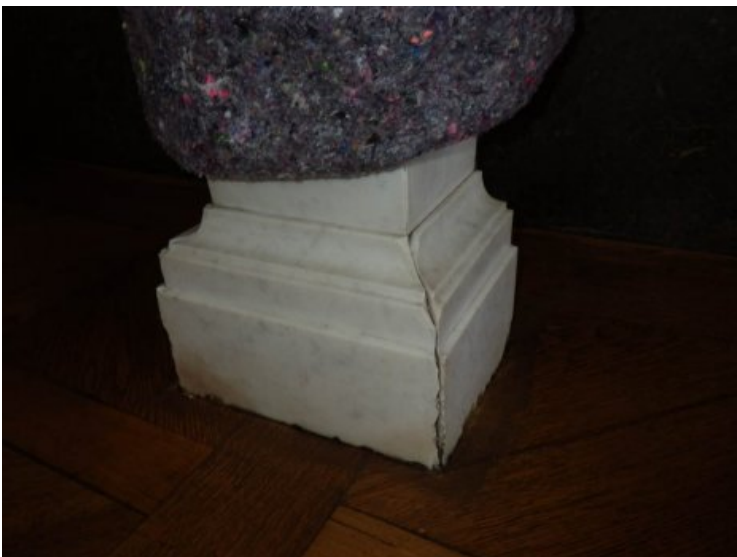
Sockel der Stele, auch hier fanden sich typische Schäden: Kantenausbrüche und unvollständiges Profil.

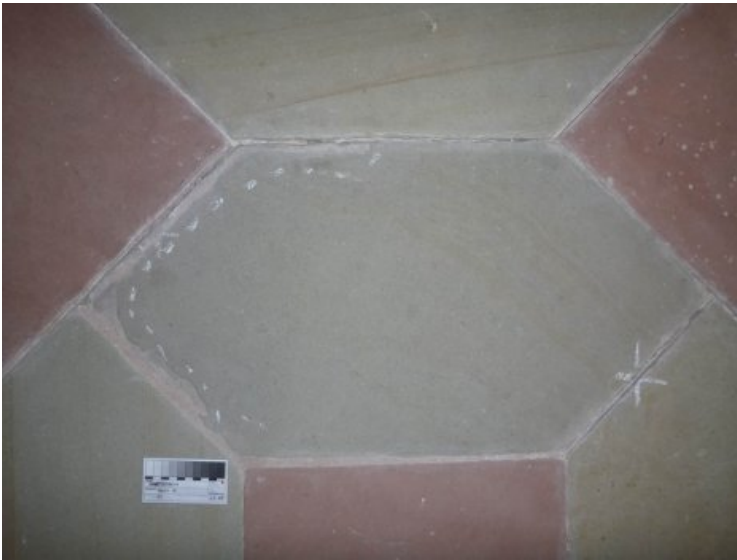
Sechseckige Bodenplatte, angezeichnet sind zu ergänzende Fugen sowie zu reinigende Flanken.

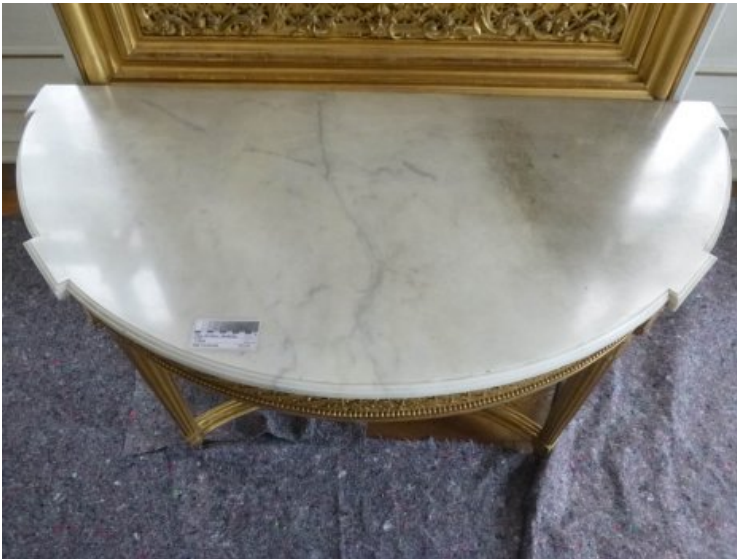
Tischplatte aus Marmor während der Reinigung; rechts noch unbehandelte Fläche.
