### **Basilika Vierzehnheiligen**

Relief am Giebfeld der Westfassade  
2020-2020

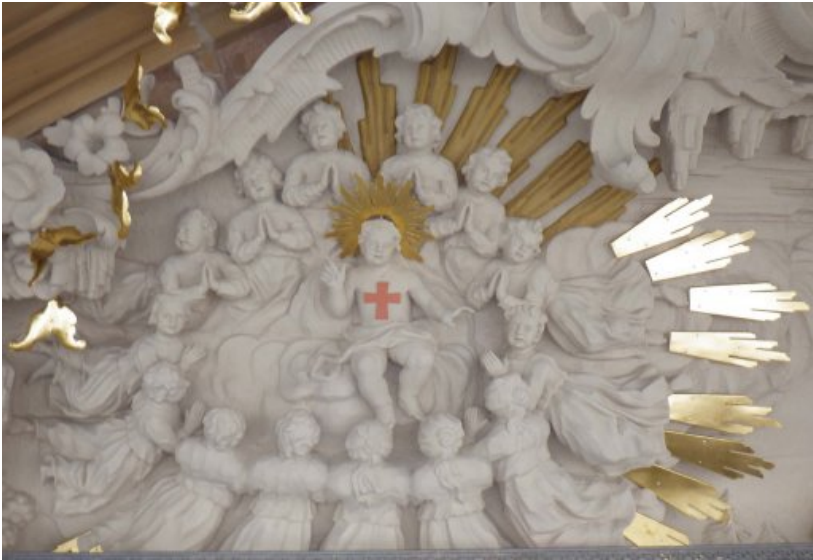
Nachzustand des Reliefs: Nach Neufassung und Anbringung der vergoldeten Metallelemente.

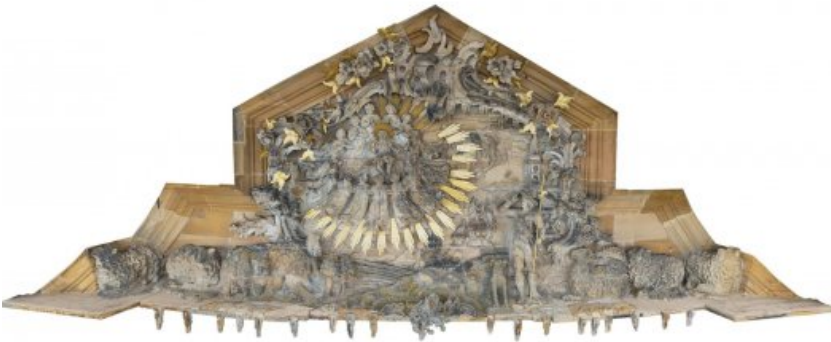
Fotoaufnahme und Entzerrung HBS Bamberg Gesamtansicht der zu bearbeitenden Oberfläche vor der Ausführung der konservatorischen und restauratorischen Maßnahmen.

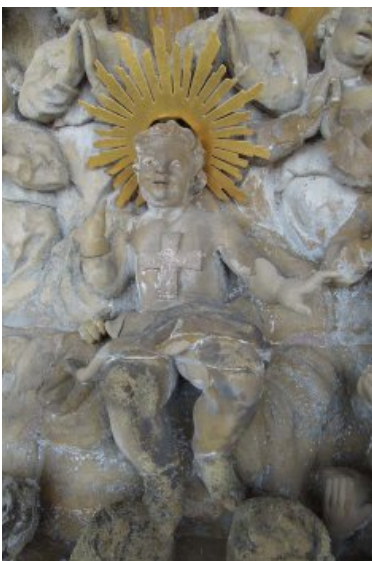
Detailansicht des Jesuskinds zu Beginn der Restaurierungsarbeiten.

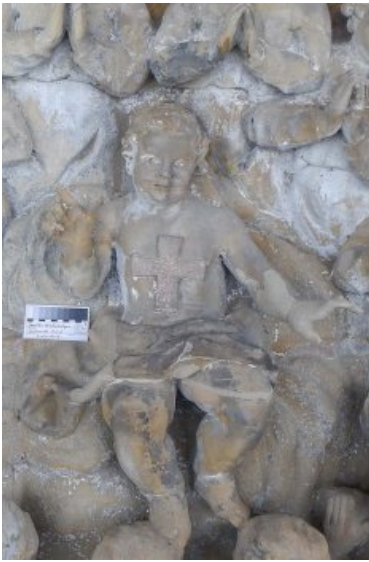
Detailansicht nach Abschluss der Arbeiten (vor der Neufassung), vor dem Rückversatz der vergoldeten Applikationen..

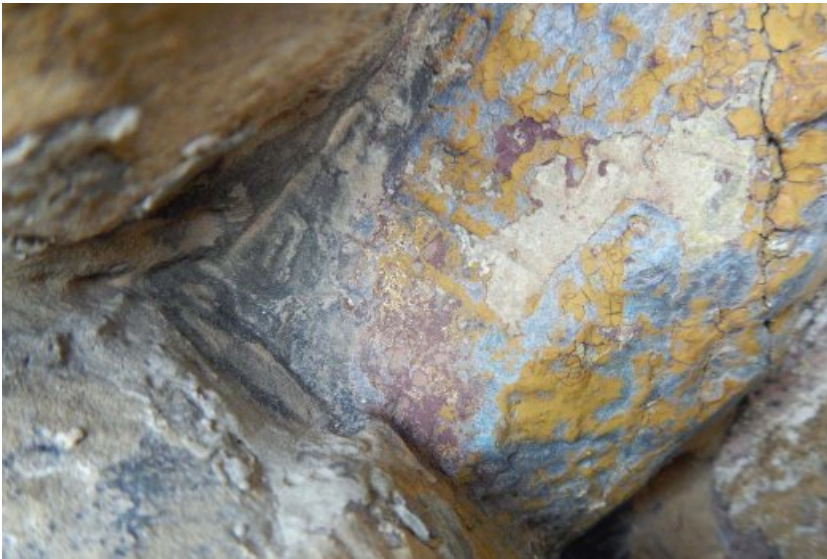
Detailansicht, an einzelnen, wenigen Stellen sind goldene Fassungsreste erhalten.

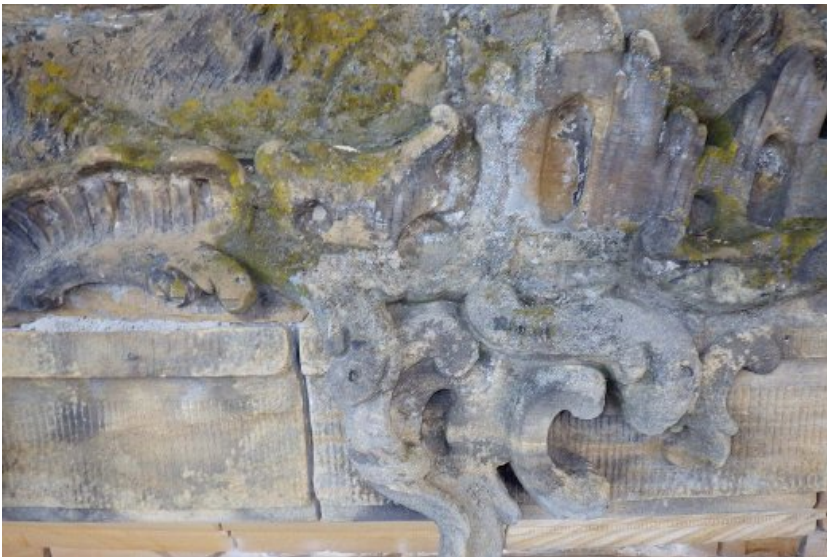
Vorzustand: Die Rocaille am Fuß des Reliefs vor der Reinigung.

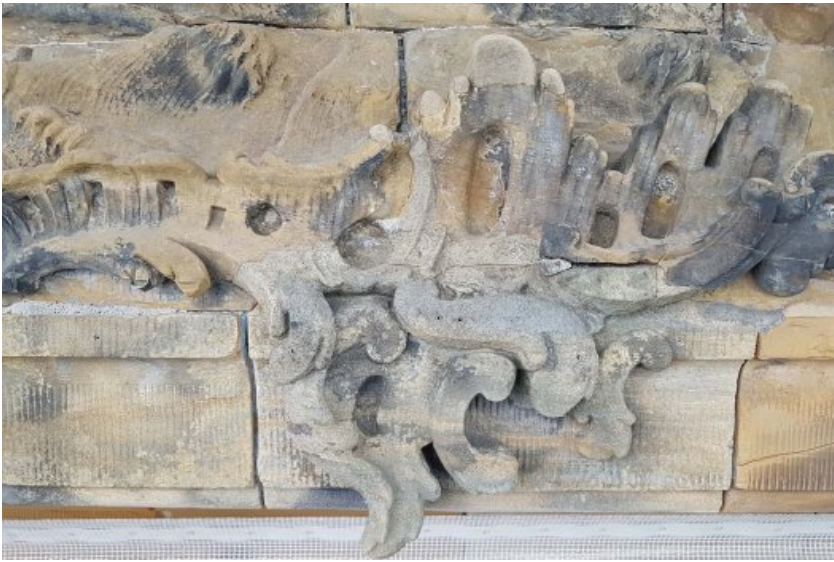
Nach der Heißdampfreinigung und dem Ausbau defekter Fugenmörtel.

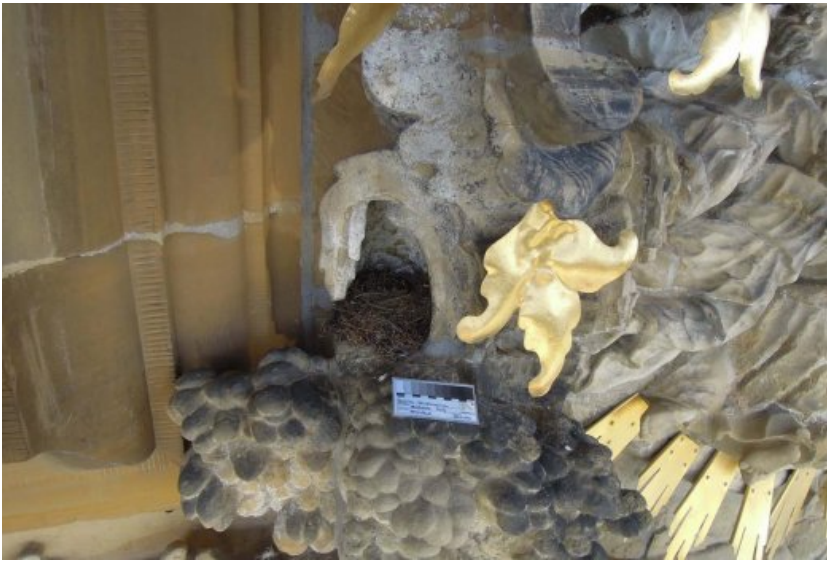
Vorzustand: Ölbaum mit Schmutzauflagerungen, im hinteren Teil befand sich ein Vogelnest. Im linken auskragenden Teil des Baumes kam es durch eine korrodierte Metallverankerung zur Rostspaltung.

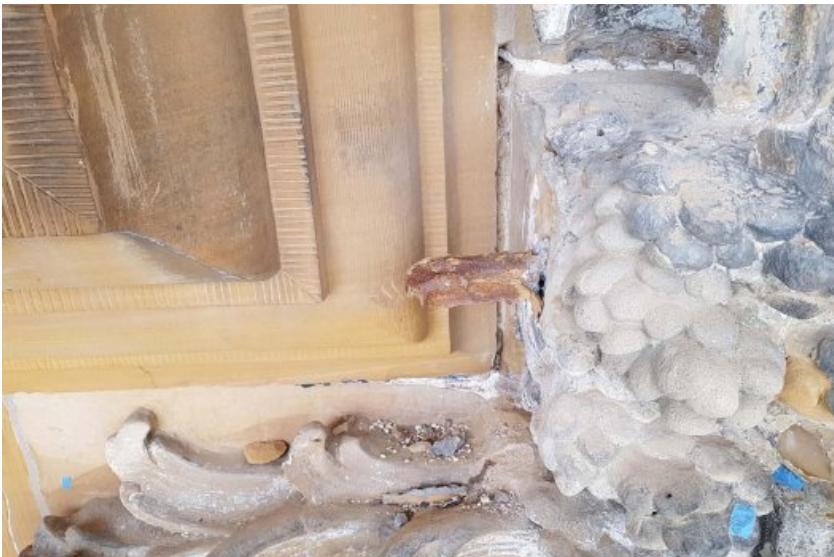
Nach der Reinigung erfolgte die Abnahme des beschädigten Elements.

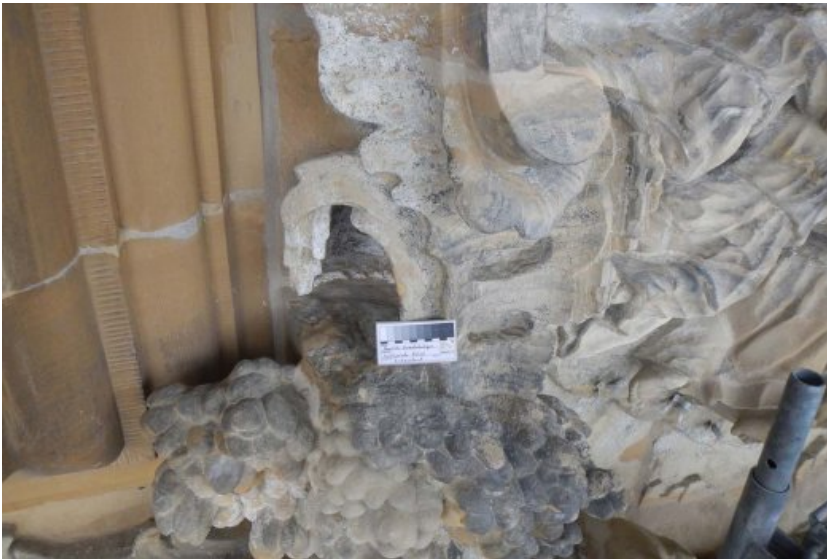
Detailansicht nach Abschluss der Arbeiten.

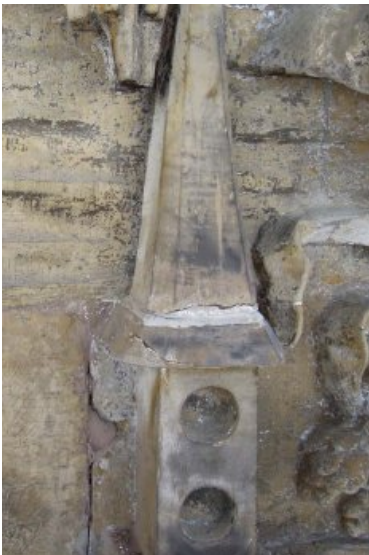
Detailansicht, vor Beginn der Maßnahmen.

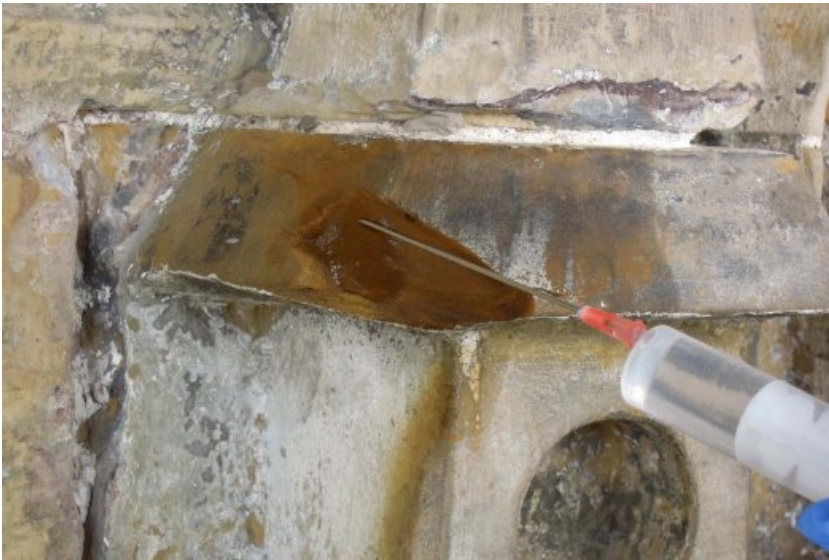
Detailansicht, nach der Abnahme der Altergänzung, während der Festigung.

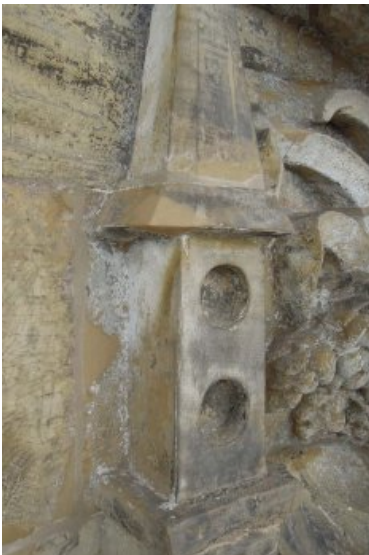
Nach Abschluss der Arbeiten.

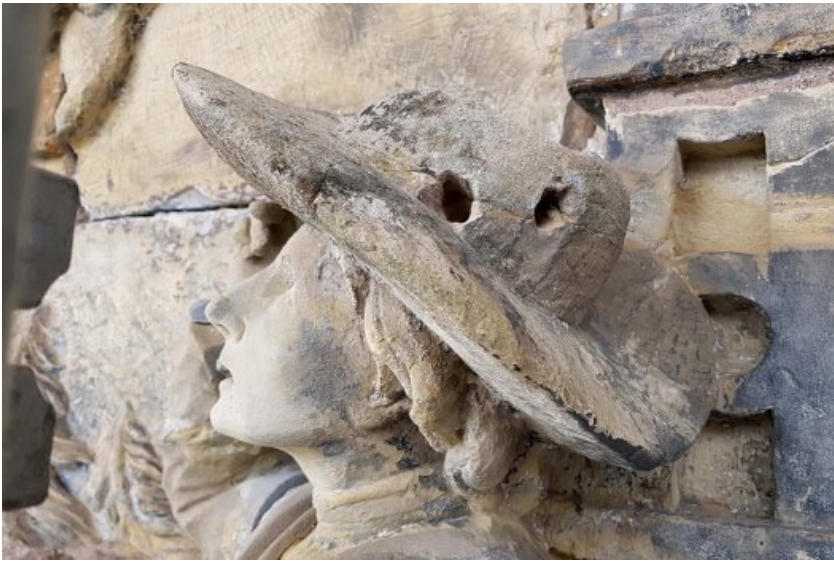
Detailansicht des Hutes des Schäfers nach Demontage der Hutfeder.

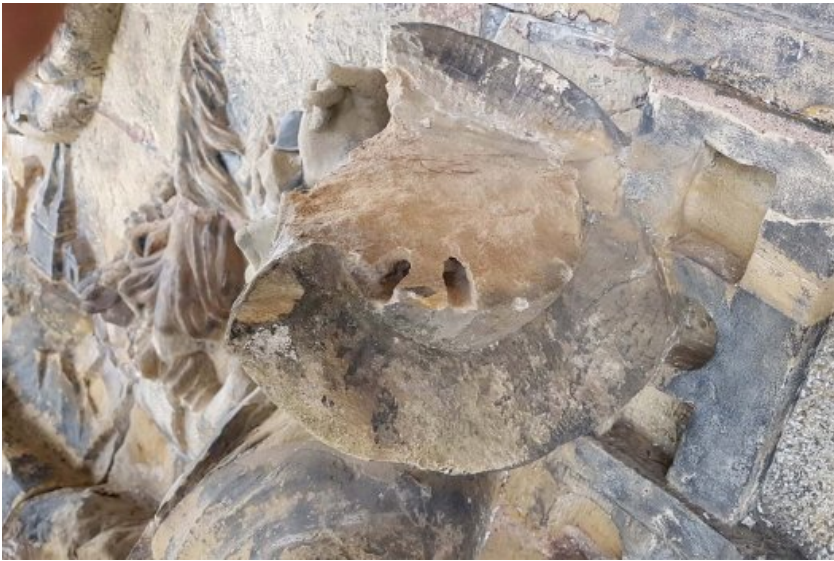
Hut des Schäfers nach Abnahme der teilabgelösten Altergänzung.

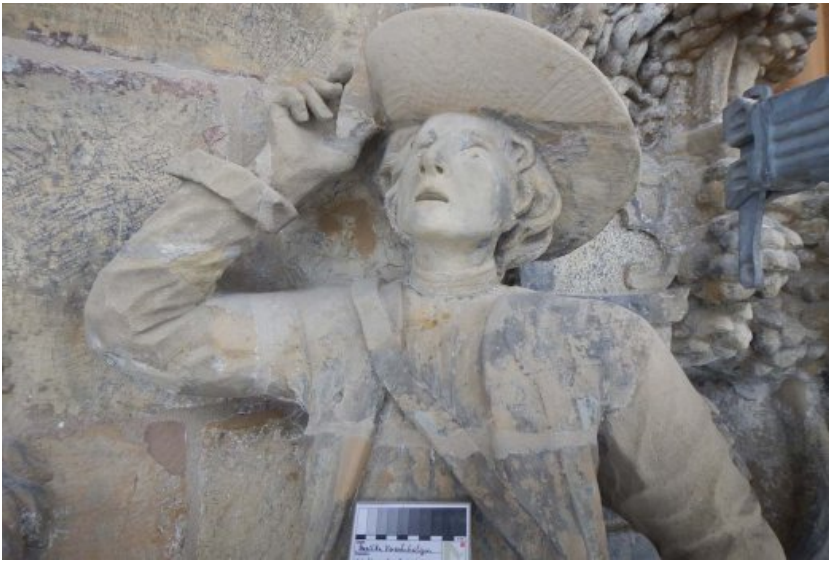
Schäfer mit ergänzter Hutkrempe nach Abschluss der Arbeiten.

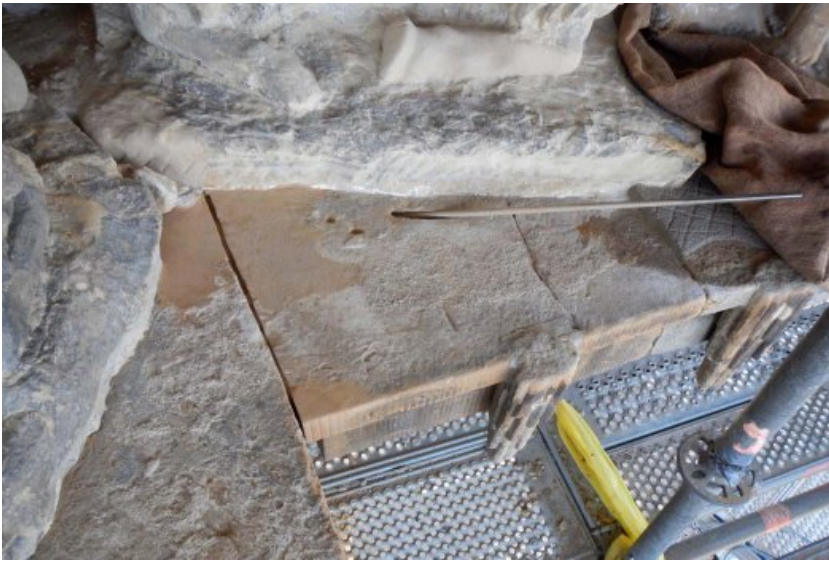
Die Abdeckplatten des Gesimses vor der Reliefbasis lagen teilweise hohl und wurden vollständig entfernt. Das stark auskragende Gesims wurde mithilfe von Gewindestäben gesichert.

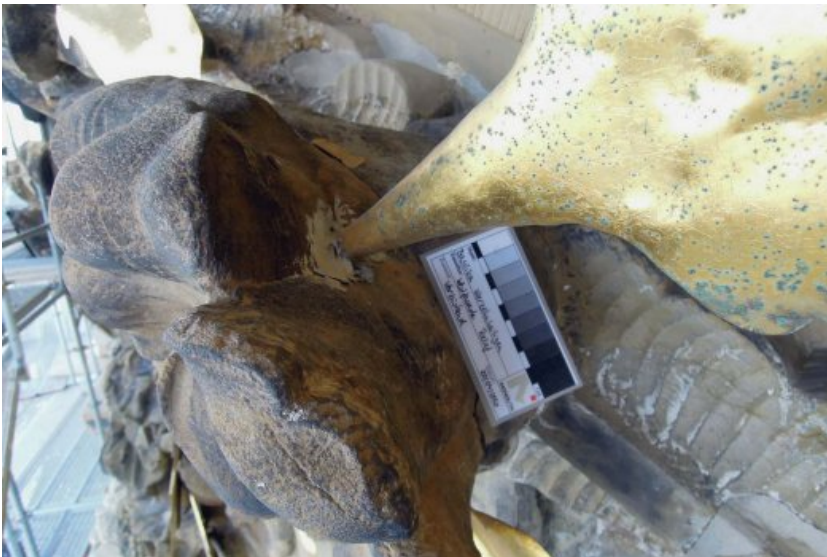
Vorzustand: Die Blattvergoldeten Metallelemente waren mittels inzwischen korrodierter Schrauben in Kunststoffdübeln befestigt. Im Zuge der durchgeführten Maßnahmen wurden diese durch Edelstahlelemente (Gewindehülsen, Gewindestäbe und Muttern) ersetzt.
