REFERENZ

Basilika Vierzehnheiligen

Relief am Giebelfeld der Westfassade
2020-2020

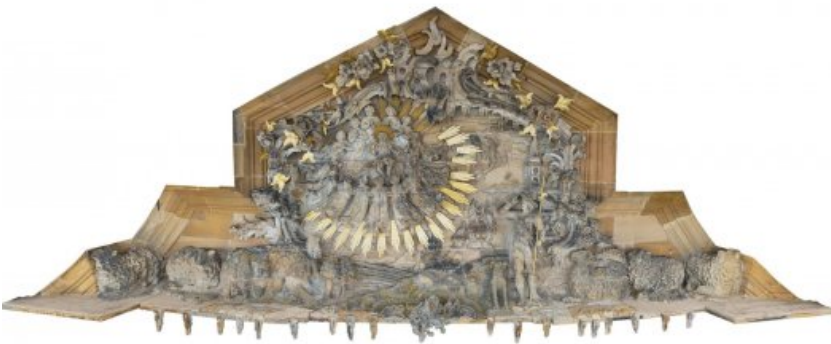
Fotoaufnahme und Entzerrung HBS Bamberg Gesamtansicht der zu bearbeitenden Oberfläche vor der Ausführung der konservatorischen und restauratorischen Maßnahmen.

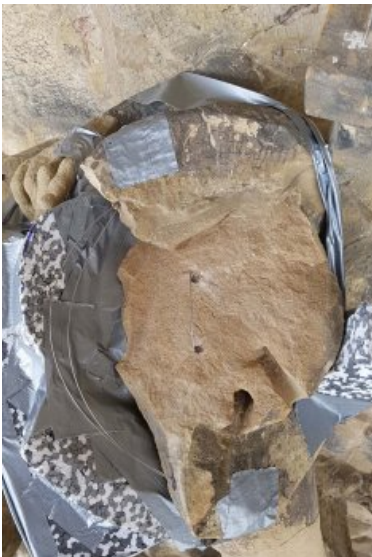
Vorbereitungen zur Ergänzung. Die Abbildung zeigt eingesetzte Armierungen und eine Stützkonstruktion zum Antrug der Hutkrempe (Draufsicht).

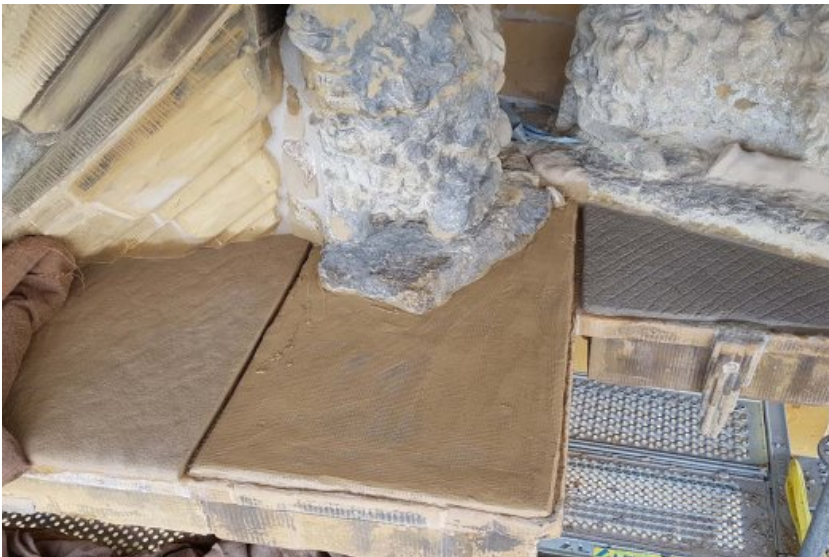
Die einzelnen Arbeitsschritte bei der Wiederherstellung der Abdeckplatten sind erkennbar. Rechts der Unterbaumörtel, mittig der farblich angepasste Deckmörtel, links die fertige Abdeckplatte.
