REFERENZ

**Friedhof bei der Filialkirche St. Sebastian**

Bildstock, zwei Torpfeileraufsätze  
2019-2019

Rambach - Schlüsselfeld

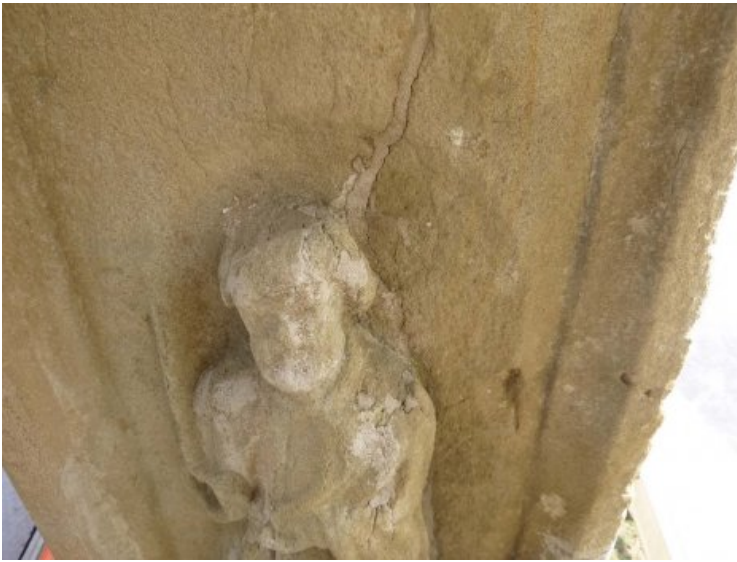
Rechte Seitenansicht, Detail kniende Figur: nach der Reinigung wurden defekte Altergänzungen bzw. Risse sichtbar.

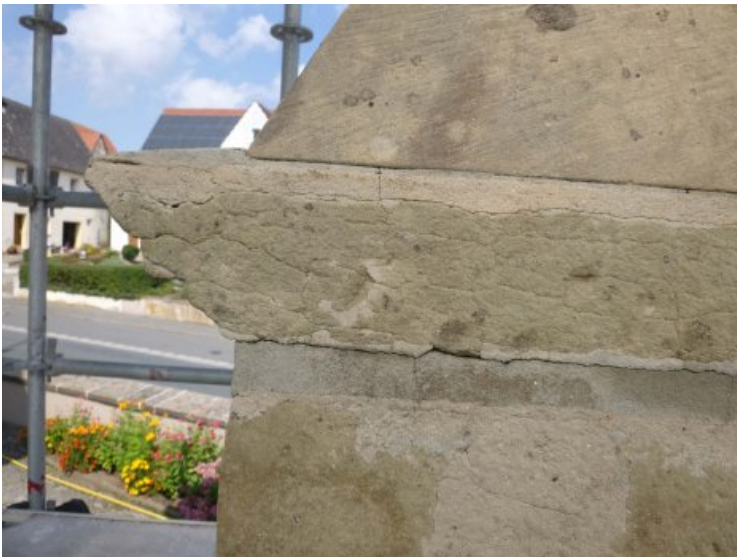
Nach Reinigung von Schmutz und biogenem Bewuchs erkennbar gewordene Risse sowie Abrisse der Fugenflanken.
