REFERENZ

Friedhof bei der Filialkirche St. Sebastian

Bildstock, zwei Torpfeileraufsätze
2019-2019

Rambach - Schlüsselfeld

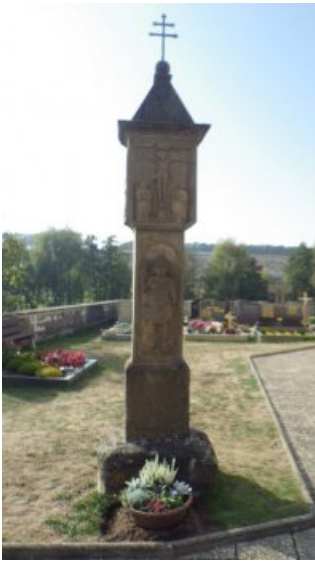
Gesamtansicht des Bildstocks -
Vorzustand.

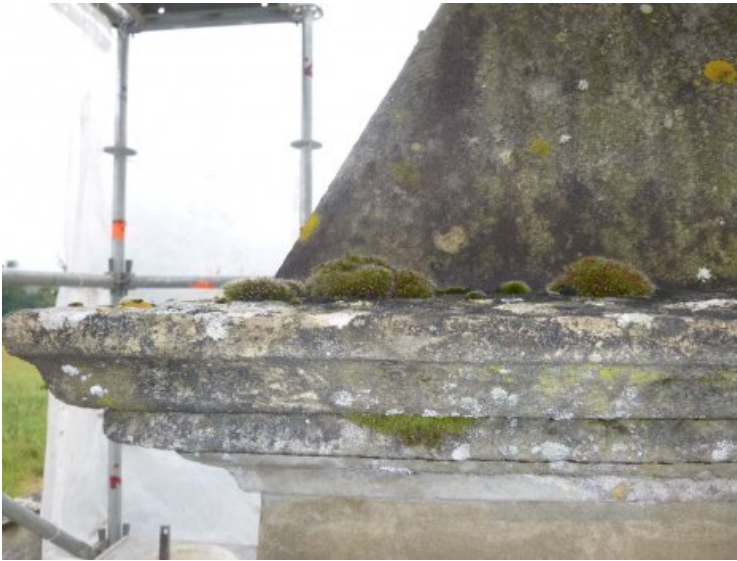
Detail: Dach des Bildstocks mit biogenem
Bewuchs. Vorzustand.
