REFERENZ

**Mietshaus Paumgartnerstraße 15**

Fassade  
2017-2018

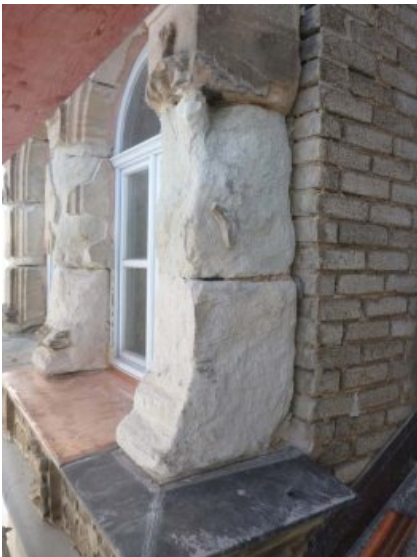
Nach Abnahme defekter Altergänzungen, darunterliegende Werksteine waren fast vollständig verloren.

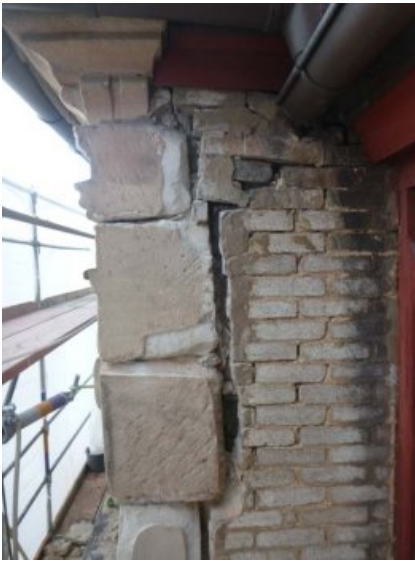
Ausmauerungen mit Betonsteinen im Dachgeschossbereich. Beim Entfernen der defekten Altmörtel zeigte sich, dass diese lose sind.

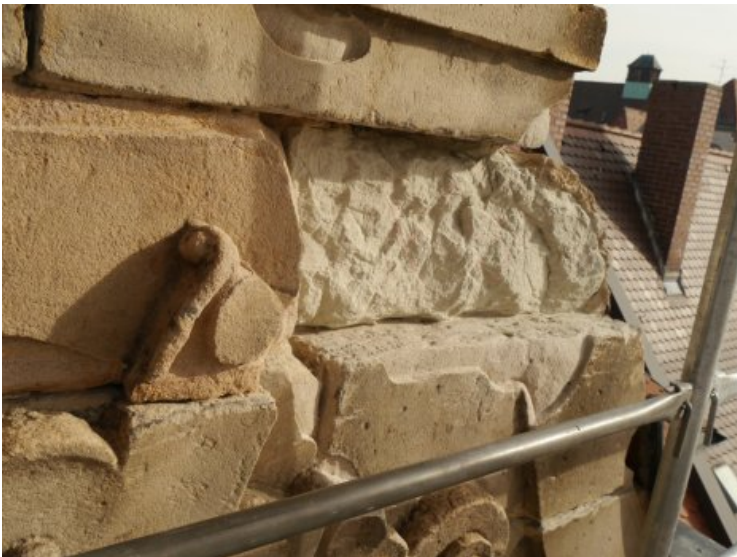
Der rechte Werkstein am Giebel zur Adam-Klein-Straßenseite war stark reduziert.
