REFERENZ

Mietshaus Paumgartnerstraße 15

Fassade
2017-2018

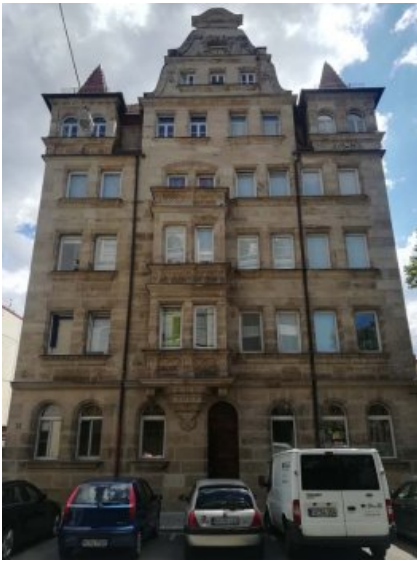
Das Anwesen an der Paumgartnerstraßenseite nach der Restaurierung.

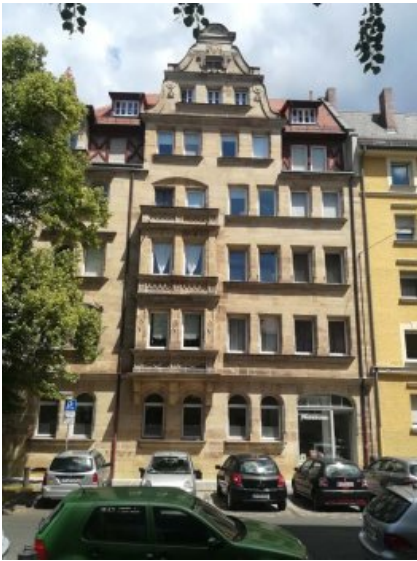
Das Anwesen an der Adam- Klein- Str. nach der Restaurierung.

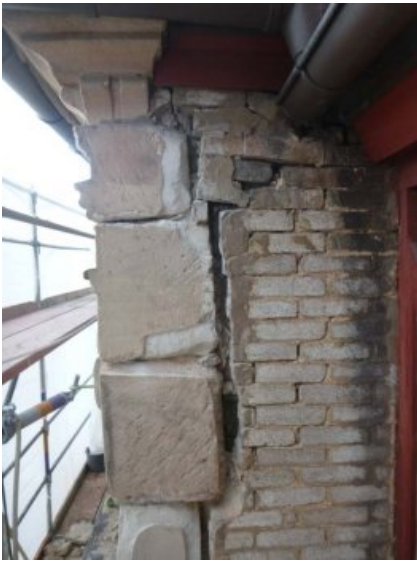
Ausmauerungen mit Betonsteinen im Dachgeschossbereich. Beim Entfernen der defekten Altmörtel zeigte sich, dass diese lose sind.
