Kath. Pfarrkirche Mariä Heimsuchung

Taufstein und Lavabo
2016-2016

Ziel der Maßnahme zur Restaurierung und Konservierung von Taufstein im Kircheninnenraum und Lavabo in der Sakristei war der Substanzerhalt sowie die Herstellung einer einheitlichen Gesamterscheinung.

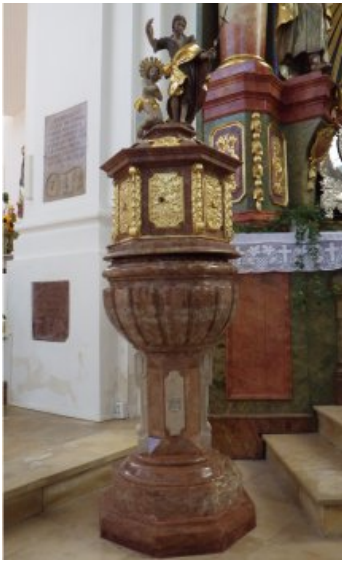
Der Taufstein mit Aufsatz nach der Restaurierung.

- Abbau der einzelnen Werstücke des Taufsteins
- Reinigung des Taufsteins
- Sicherung offener Risse des Taufsteins
- Schlämmen des Taufsteins
- Ergänzen von Fehlstellen des Taufsteins
- Retuschieren des Taufsteins
- Herstellen eines profilierten Neuteils (Schaftapplikation)
- Wiederaufbau des Taufsteins
- Oberflächenfinish des Taufsteins

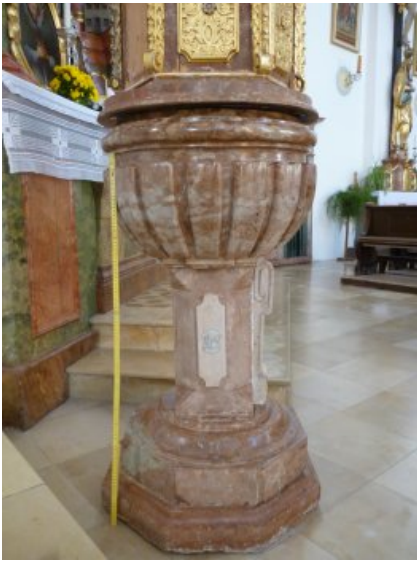
Der steinerne untere Teil des Taufsteins vor der Konservierung und Restaurierung.

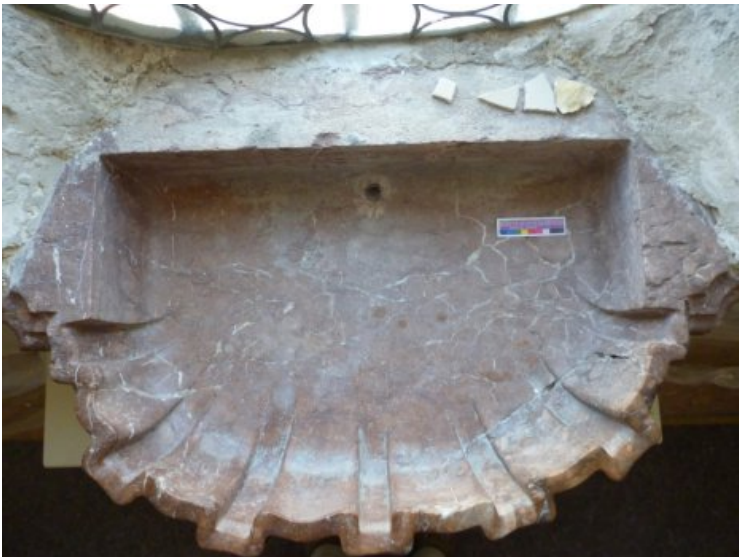
Das Lavabo vor der Konservierung.

- Reinigung des Lavabos
- Sicherung offener Risse des Lavabos
- Schlämmen des Lavabos
- Ergänzen von Fehlstellen des Lavabos
- Retuschieren des Lavabos
- Oberflächenfinish des Lavabos

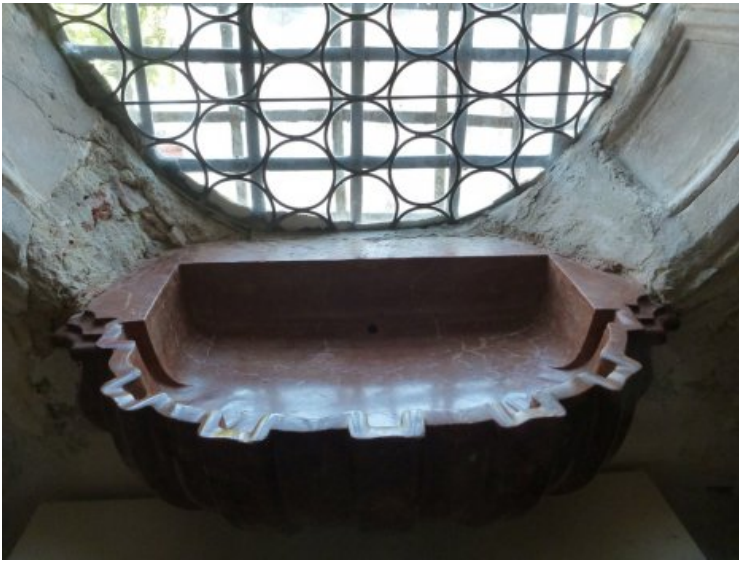
Das Lavabo nach der Bearbeitung.
