### Doppelhaushälfte Henkestraße 30

Fassade  
2015-2015

Das Ziel der Restaurierung des Anwesens in der Henkestraße 30 in Erlangen war der Substanzerhalt. Dazu erfolgte die Wiederherstellung eines geeigneten Wasserablaufs durch Schließen von Fehlstellen und Rissen und Erneuern defekter Fugen mit an die Gegebenheiten angepassten Mörteln. Zudem wurde der Sockel restauriert.

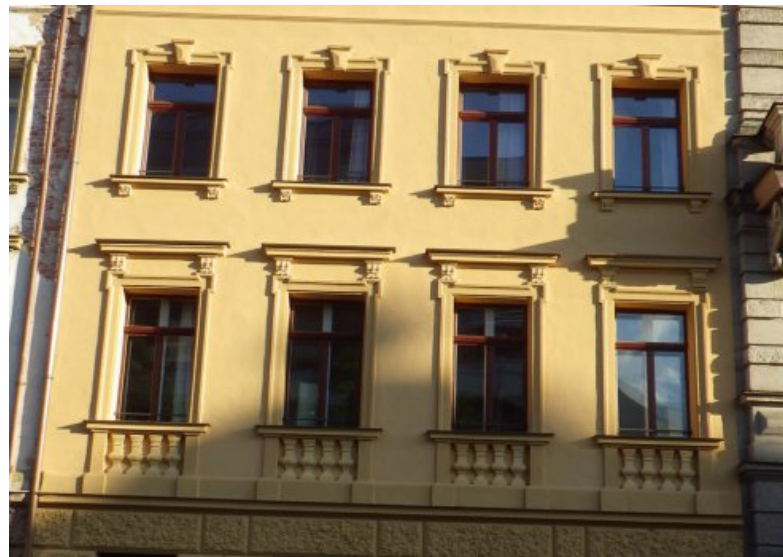
Die Fassade nach der Restaurierung.

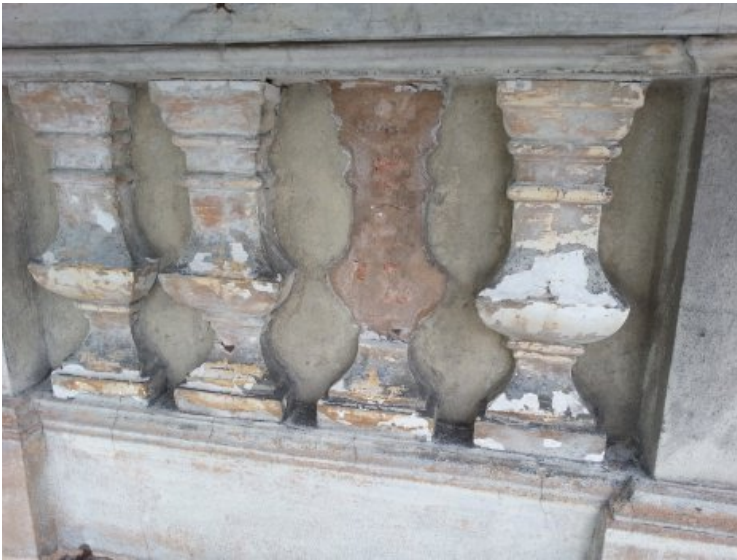
Blendbalustrade aus Gips vor der Restaurierung. Ein Baluster ist gebrochen und zum Teil ausgebaut.

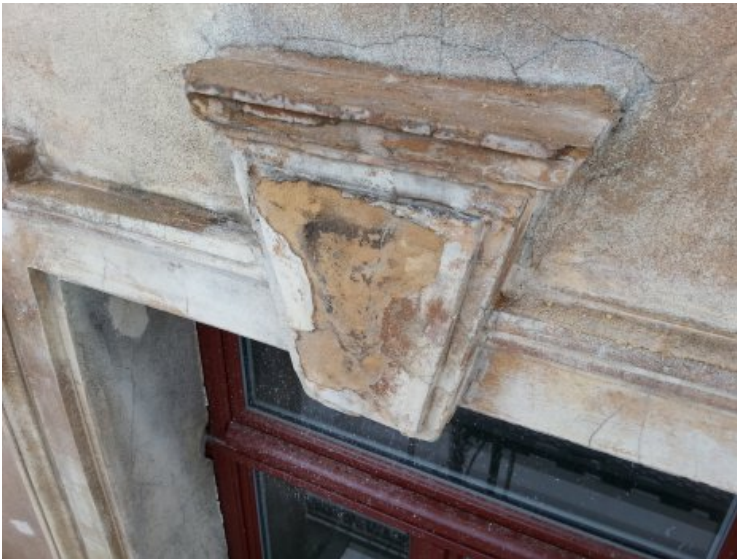
Das Fenstergewände aus Romankalk vor der Restaurierung.

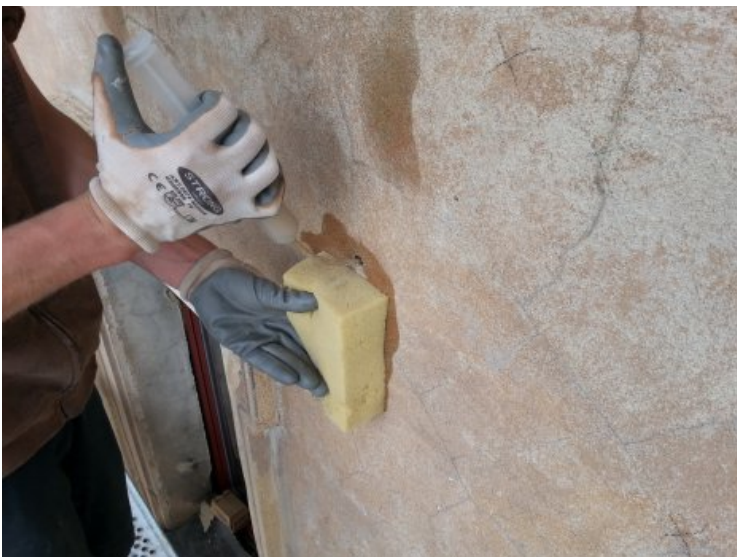
Beim Hinterfüllen von hohl liegendem Putz.
