REFERENZ

Anwesen Südliche Ringstraße 34

Fassade, Sockelbereich
2017-2018

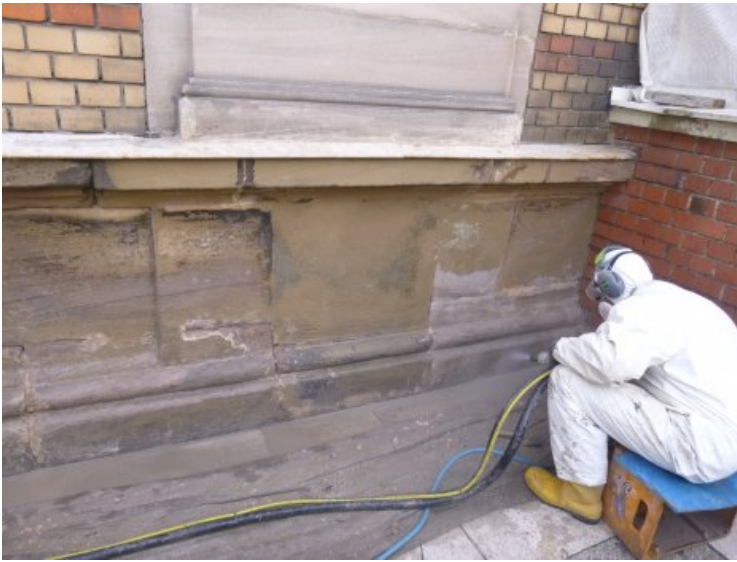
Entfernung der abdichtenden Beschichtung am Sockel mit Hilfe des Rotationswirbelstrahlverfahrens.

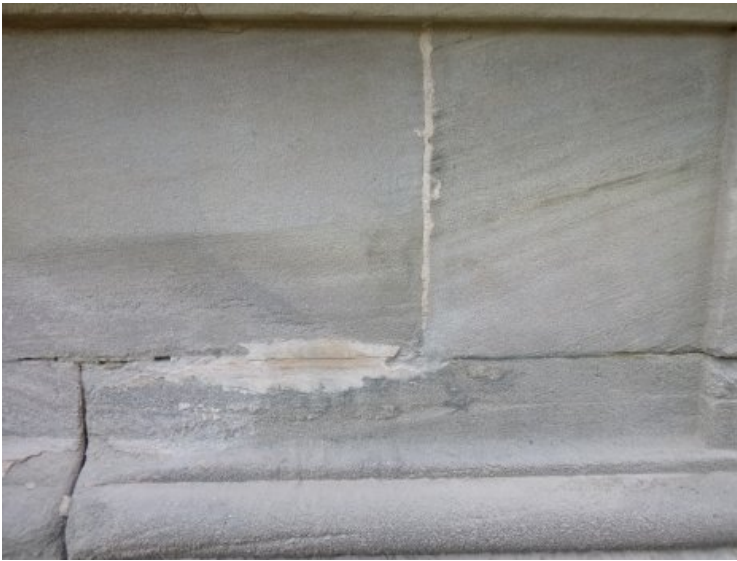
Fläche am Sockel nach Abnahme der Beschichtung.

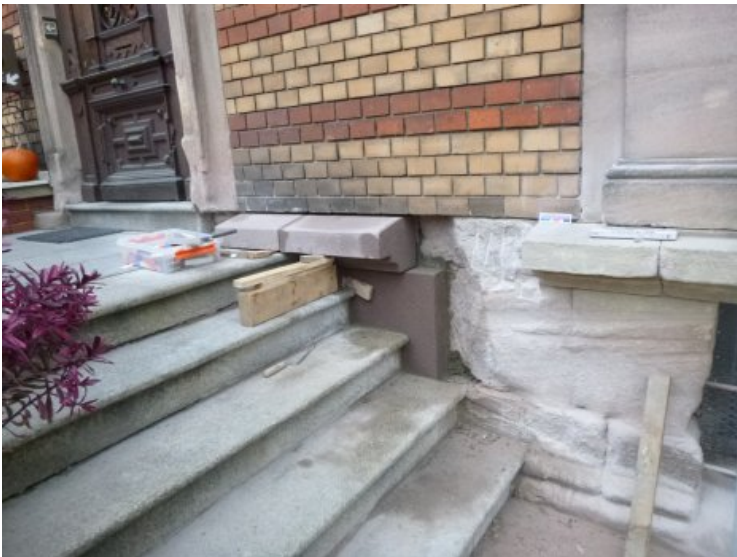
Der stark zurückgewitterte und salzbelastete Sockel, angrenzend an die Eingangstreppe, wurde zurückgearbeitet und mit neuem Steinmaterial aus Friedewalder Sandstein ersetzt.

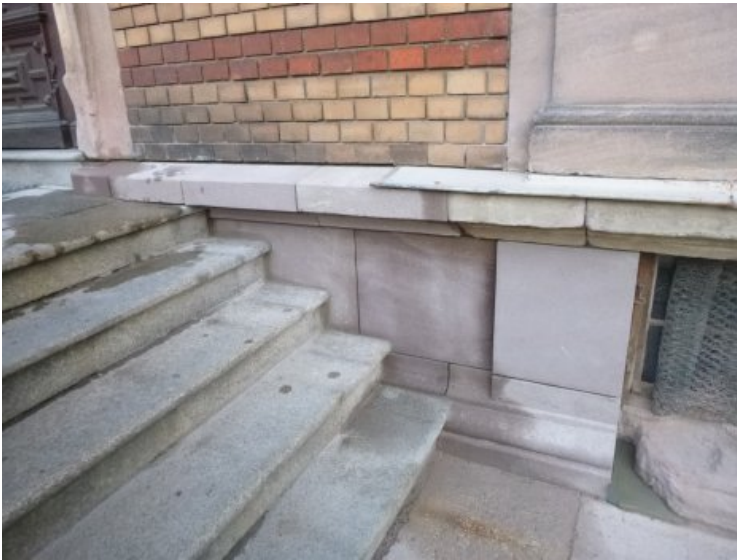
Sockel im Bereich der Treppe nach Einbau der Neuteile: Die abschließende Verfugung steht noch aus.

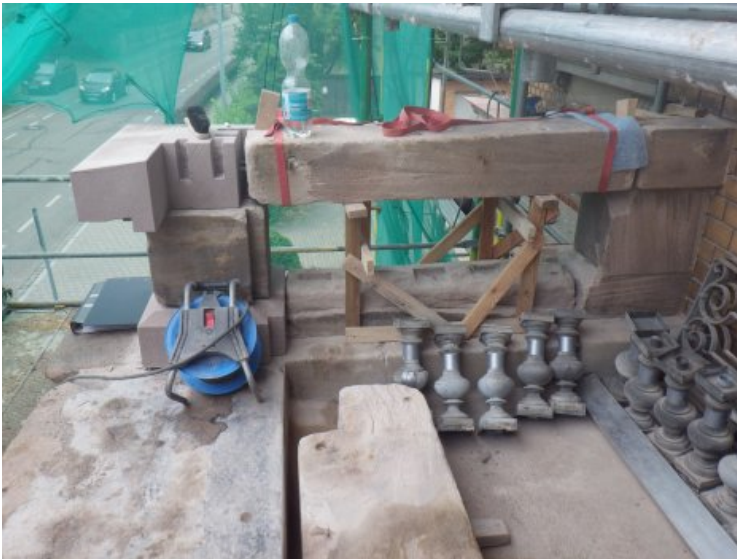
Abbau der Balkonbrüstung, Einbau von Neuteilen, statische Sicherung nach Vorgabe von IB Trafektum.

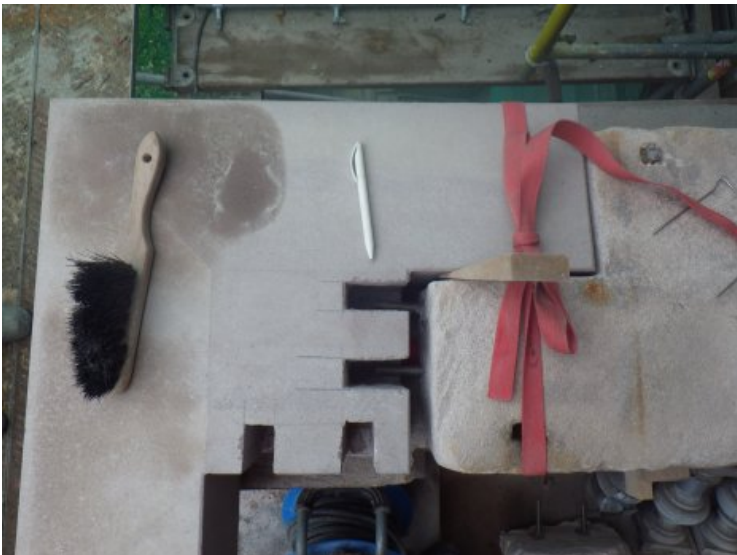
Versatz eines Neuteils an der Brüstung des Balkons. Der Stein musste für die statische Sicherung des angrenzenden Bestandes mehrfach ausgenommen werden.

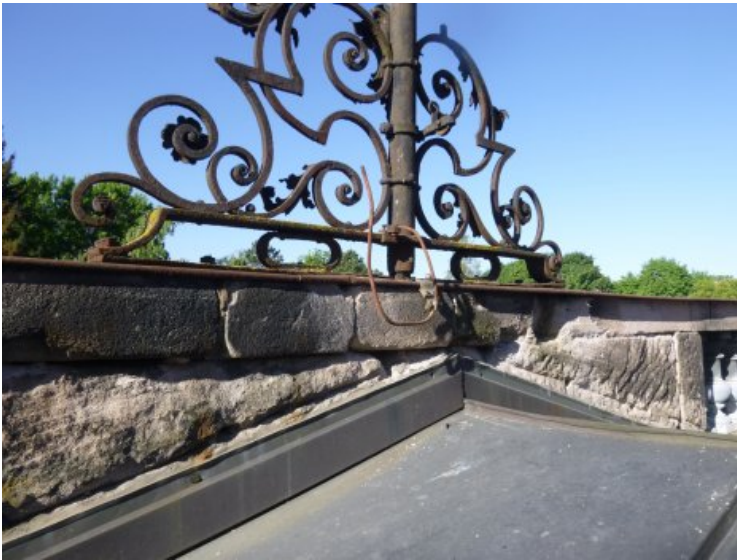
Korrodiertes Fahnenhalter. Das auf der Verblechung aufliegende Bandeisen weist deutlichen Substanz- und Stabilitätsverlust auf.

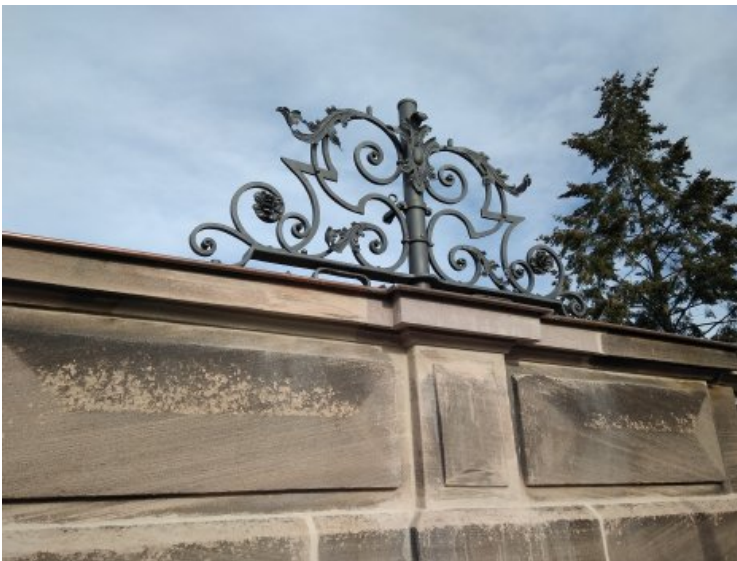
Fertiggestellter Bereich; der Fahnenhalter wurde konserviert und neu beschichtet.

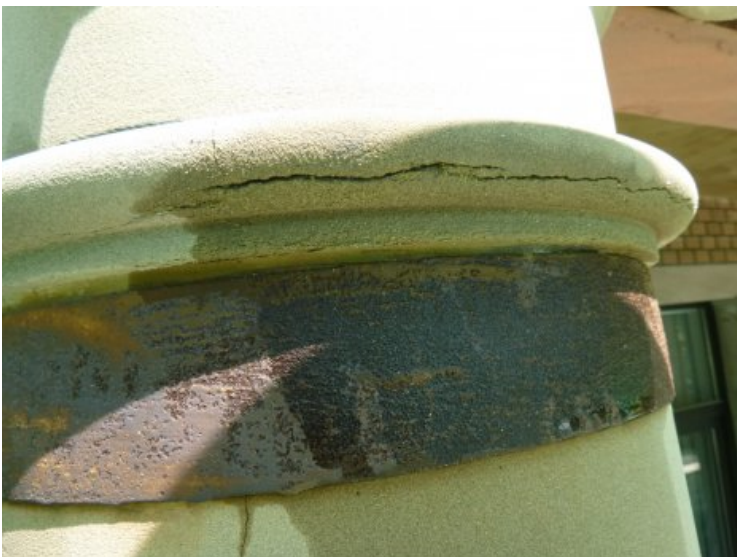
Aufschiefernder Sandstein: In Vorbereitung der Rissinjektion wurde die Oberfläche bereits vorgeätzt.

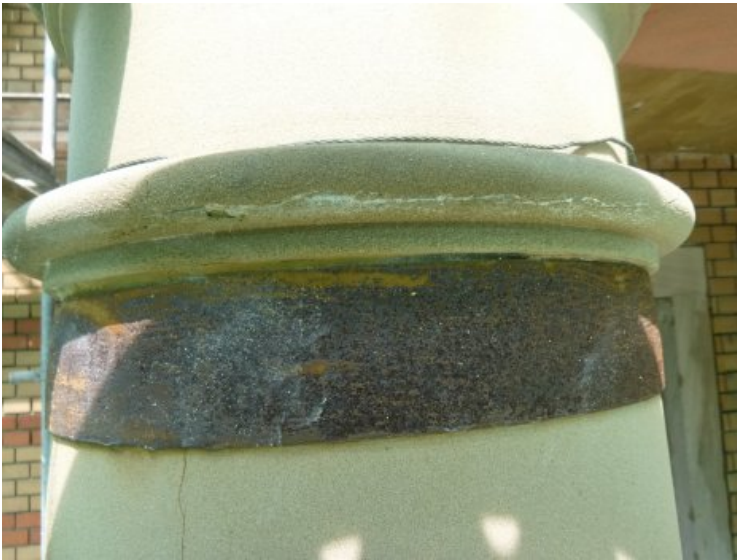
Die Risse wurden mit einem besonders fließfähigen Mörtel verfüllt. Anschließend konnten die Fehlstellen mit Steinersatzmörtel ergänzt werden.

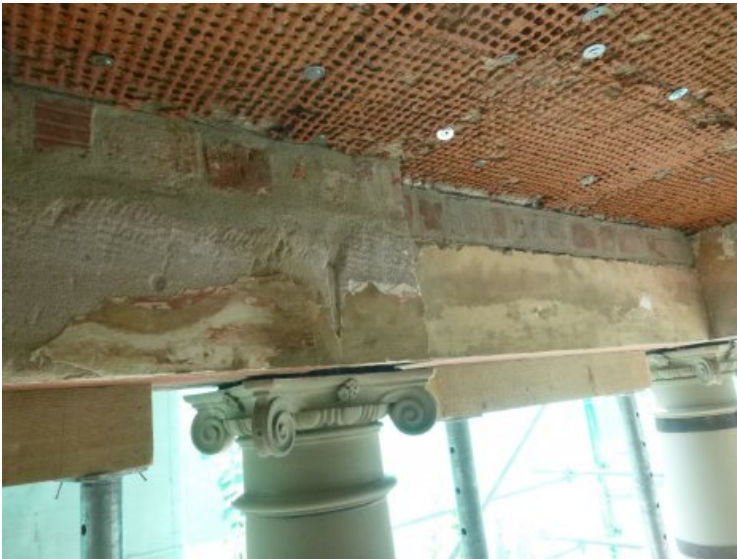
Balkonundersicht nach Sicherung / Erneuerung der Unterkonstruktion. In Vorbereitung des Neuperputzes wurde die Fläche mit Ziegelgewebe versehen.

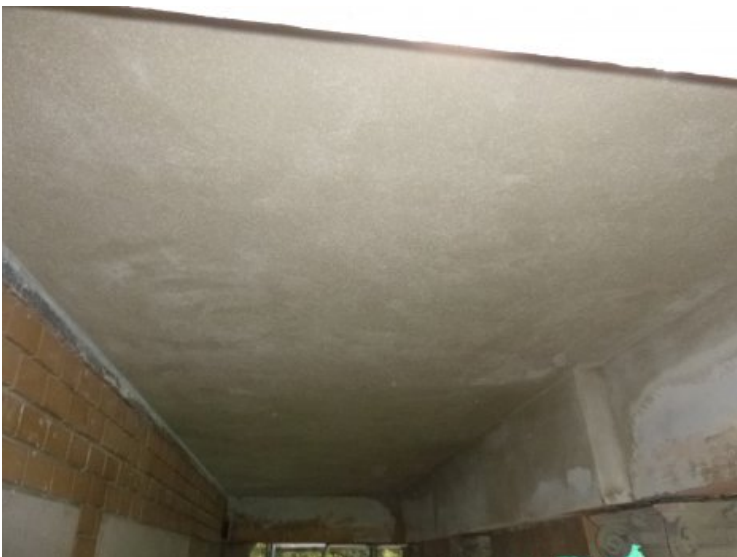
Balkonundersicht nach Auftrag des Kalkputzes, vor dem abschließenden Anstrich.
