## REFERENZ

### Grenzstein, Burgfrieden

2016-2016

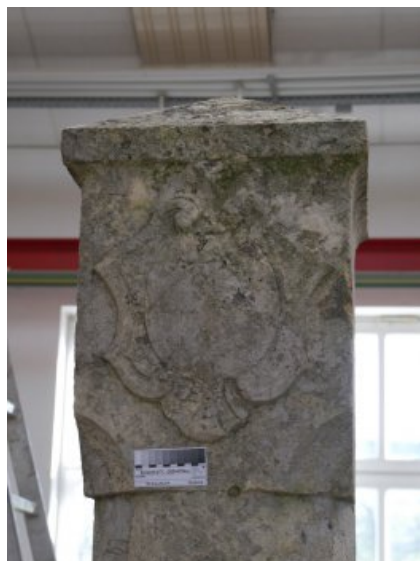
Detail des Grenzsteins nach der Restaurierung.

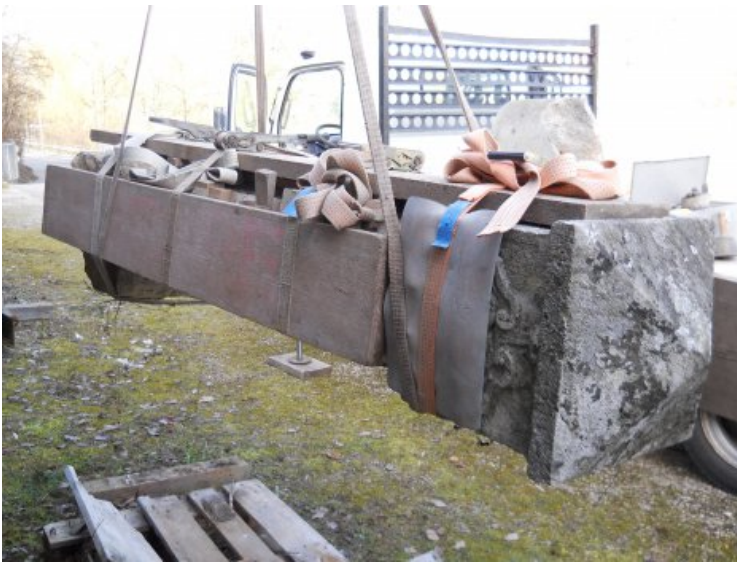
Beim Transport

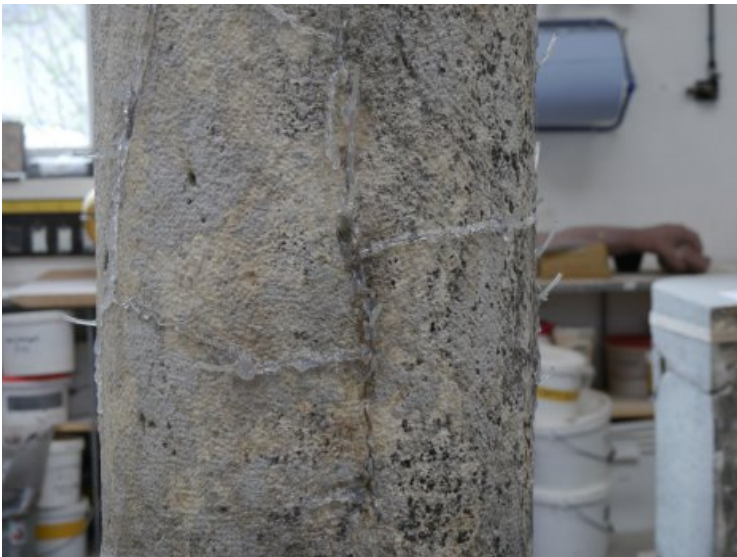
Zur Injektion der Schalen durch Einfüllstutzen wurden Risse temporär abgedichtet

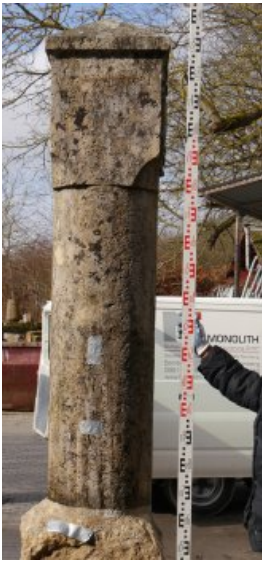
Nach der Reinigung des Grenzsteins.
