REFERENZ

Grenzstein, Burgfrieden

Eichstätt

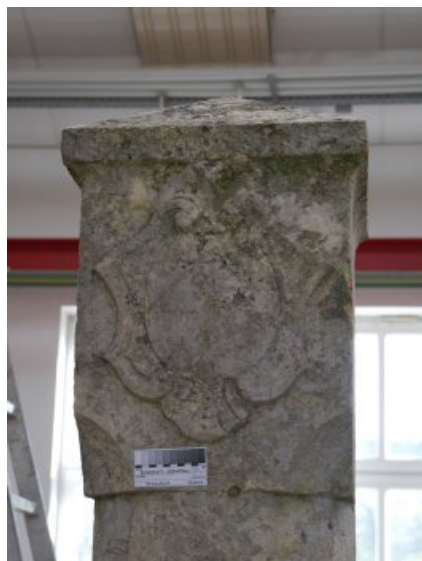
Der Anlass der Maßnahme waren die vermutlich durch Frostschäden entstandenen zahlreichen zusammenhängenden Risse und die damit einhergehende Gefahr sich bildender Brüche.

- Transport des Grenzsteins in die Werkstatt
- Reinigung
- Vernadeln von Lagerrissen
- Injektion von Rissen
- Risssschließung und Anböschung
- Rücktransport des Grenzsteins
