## REFERENZ

### Kriegerdenkmal

Südwestlich der Kirche St. Laurentius in Schwarzenau befindet sich ein Kriegerdenkmal in Form einer Sandsteinsäule mit rechteckigem Grundriss auf einem zweistufigen Fundament.

Schwarzenau

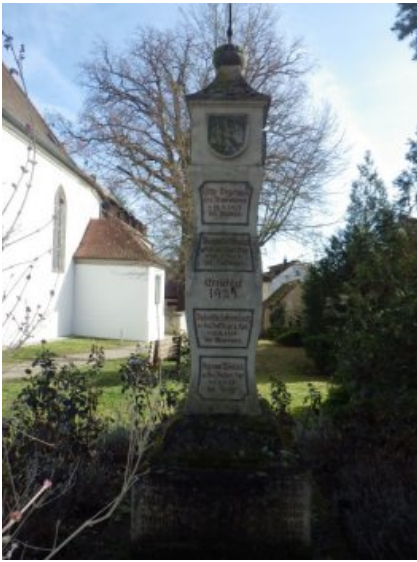
Vorzustand: Ansicht des Kriegerdenkmals von Westen. Die Säule ist stark biogen bewachsen, die Schrift schlecht lesbar.

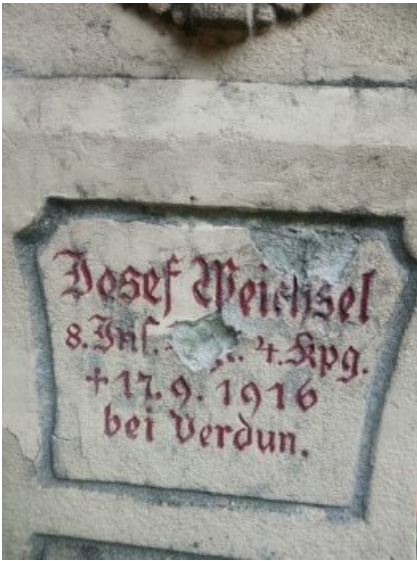
Vorzustand: Oberflächenparallele Ablösung in Form dünner Schalen tertren an mehreren Stellen auf.

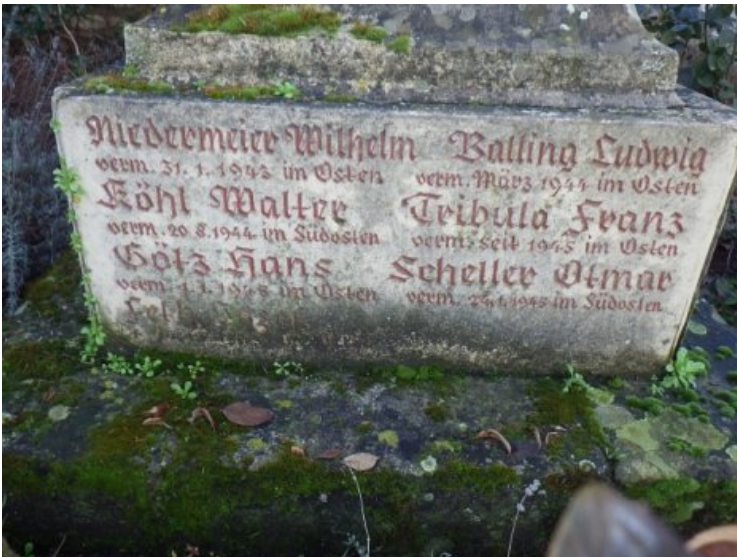
Vorzustand: Dunkle Oberflächenbeläge und Bewuchs beeinträchtigen die Lesbarkeit. Die Fugen des Sockels sind größtenteils defekt.

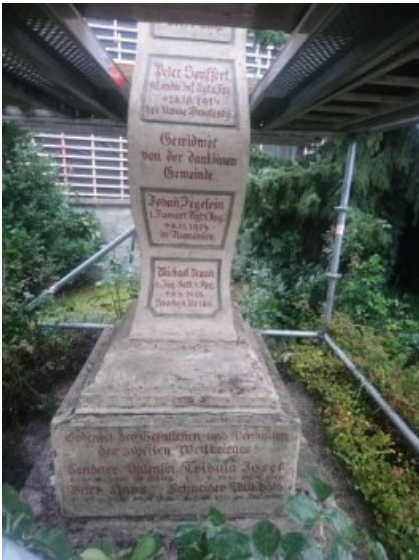
Zwischenzustand: Nordseite der Säule nach der Reinigung.

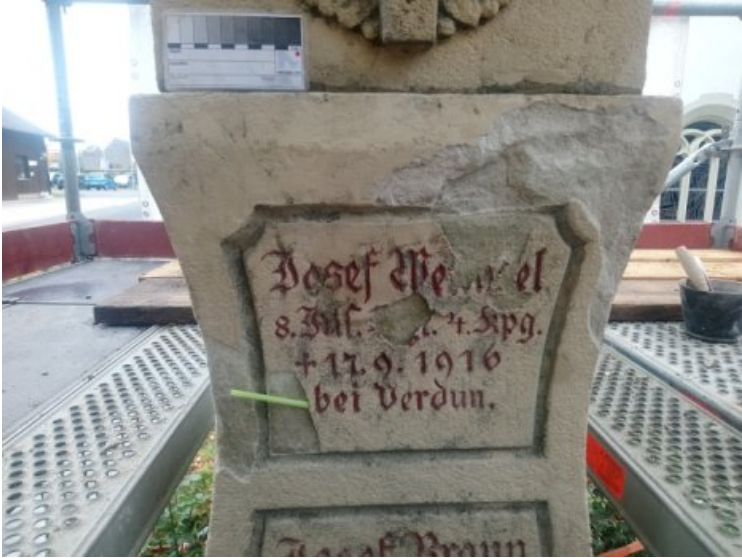
Zwischenzustand: Vorbereitung zum Hinterfüllen der dünnen Schalen an der Südseite.

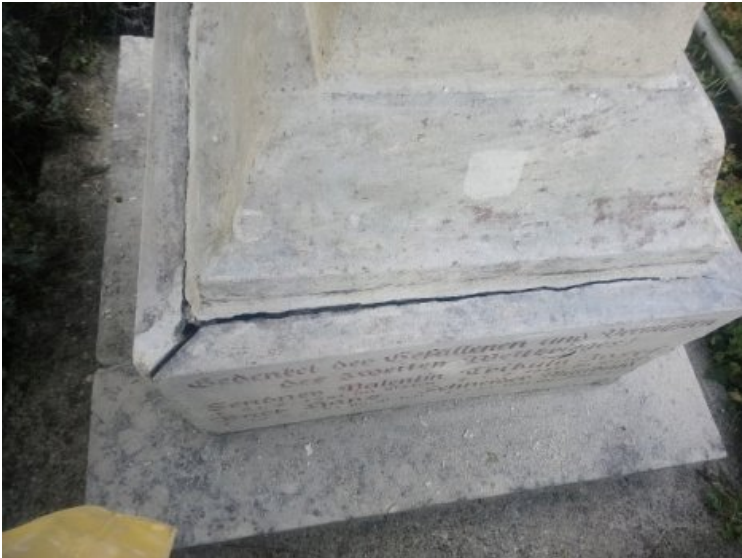
Zwischenzustand: Die Fugen um die Schriftplatten im Sockelbereich sind abgerissen und ausgewittert.

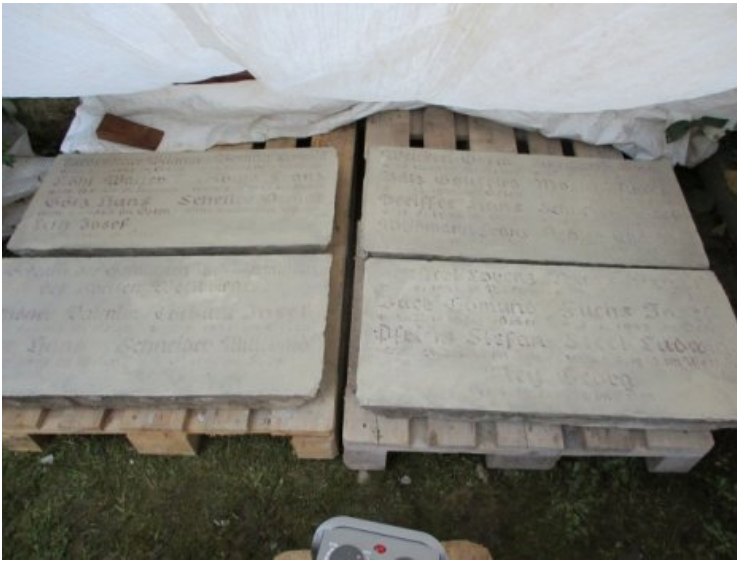
Zwischenzustand: Die Schriftplatten wurden zur Bearbeitung ausgebaut und auf Paletten zwischengelagert.

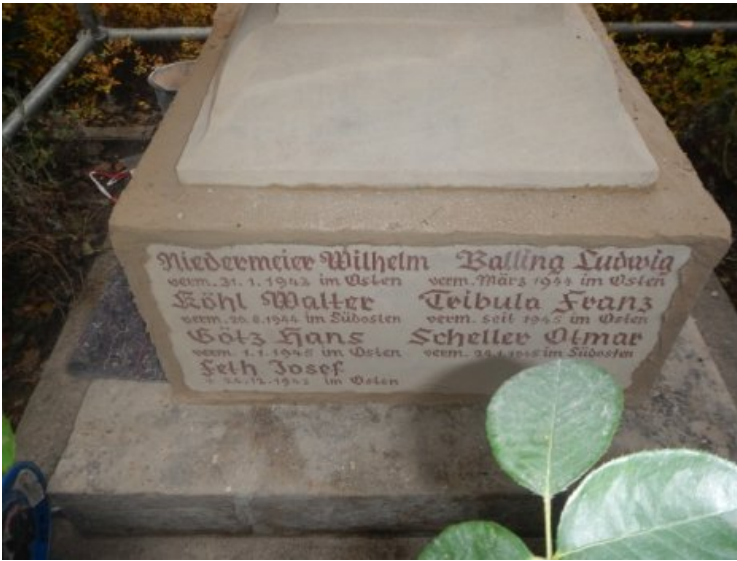
Zwischenzustand: Die Schriftplatten wurden mit Halteankern kippsicher neu versetzt. Die Fugen wurden verschlossen und die Anschlussbereiche an den Sockel ergänzt.

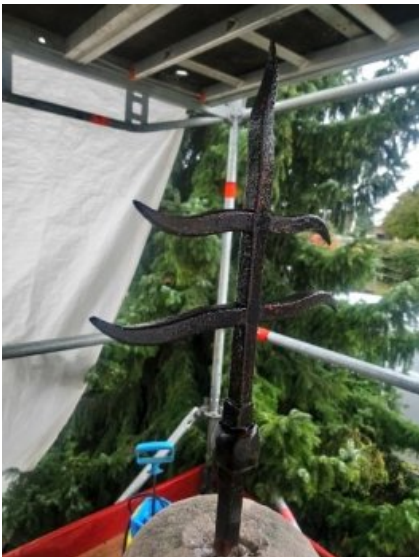
Zwischenzustand: Das korrodierte Metallkreuz wurde handentrostet und mit einer Rostversiegelung grundiert.

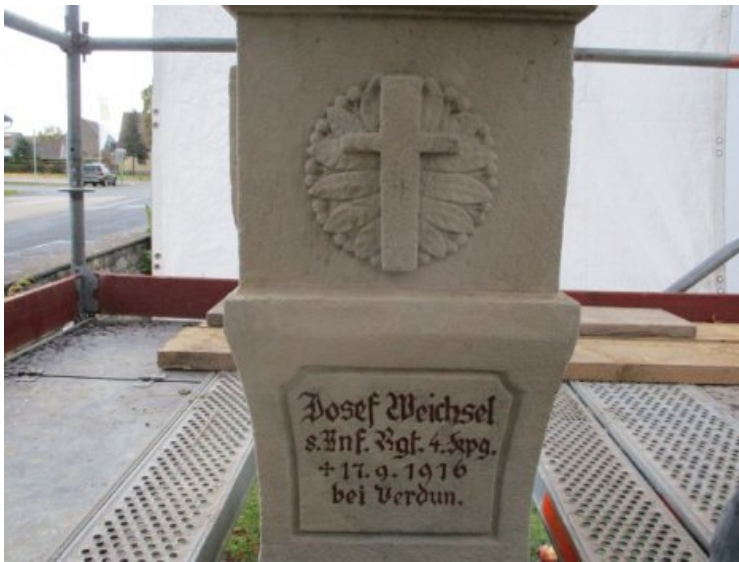
Endzustand: An der Westseite wurden Fehlstellen ergänzt und Schalen gesichert.

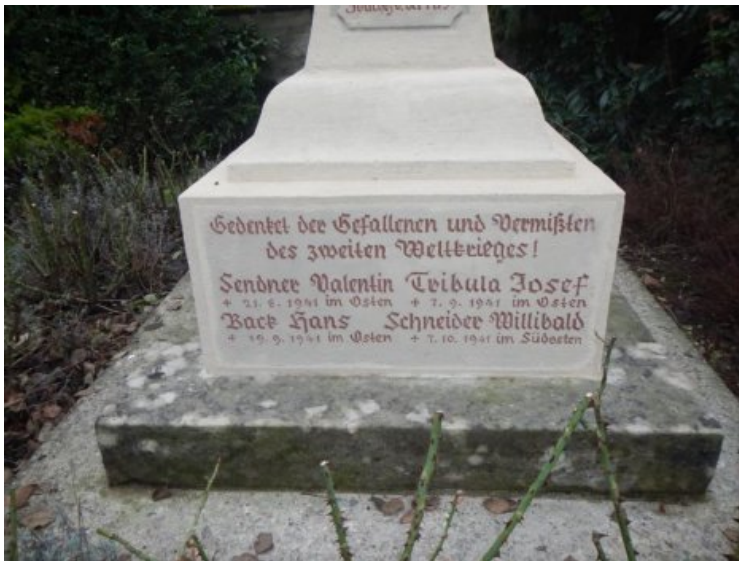
Endzustand: Nach Trocknung fügt sich die Ergänzungsmasse harmonisch in den Bestand, die nachgefasste Schrift ist gut lesbar.
