Kriegerdenkmal

Südwestlich der Kirche St. Laurentius in Schwarzenau befindet sich ein Kriegerdenkmal in Form einer Sandsteinsäule mit rechteckigem Grundriss auf einem zweistufigen Fundament.

Das Ziel der Restaurierung war die Sicherung und Instandsetzung der historischen Substanz unter Wiederherstellung eines einheitlichen Gesamtbildes. Eine Erneuerung der farblichen Fassung und Hervorhebung der Schrift sollten, neben der Homogenisierung des Erscheinungsbildes und der damit verbundenen ästhetischen Aufwertung, eine verbesserte Lesbarkeit bewirken.

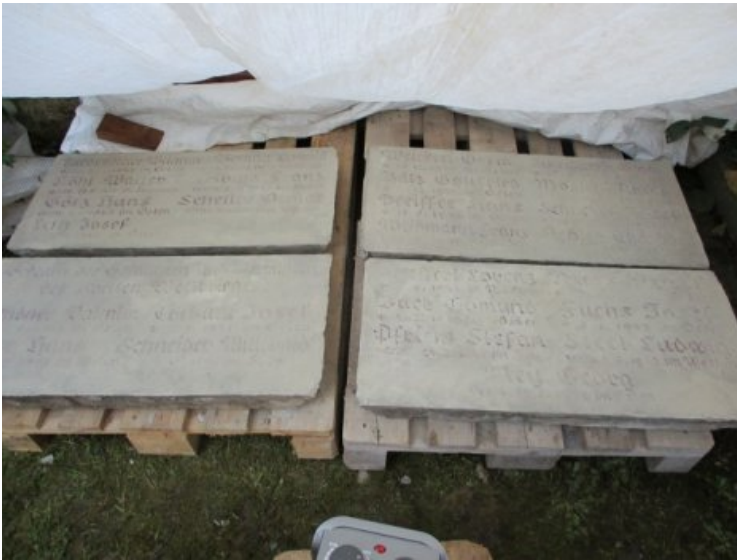
Zwischenzustand: Die Schriftplatten wurden zur Bearbeitung ausgebaut und auf Paletten zwischengelagert.
