REFERENZ

Evang.-Luth. Pfarrkirche St. Nikolai

Turm
2015-2016

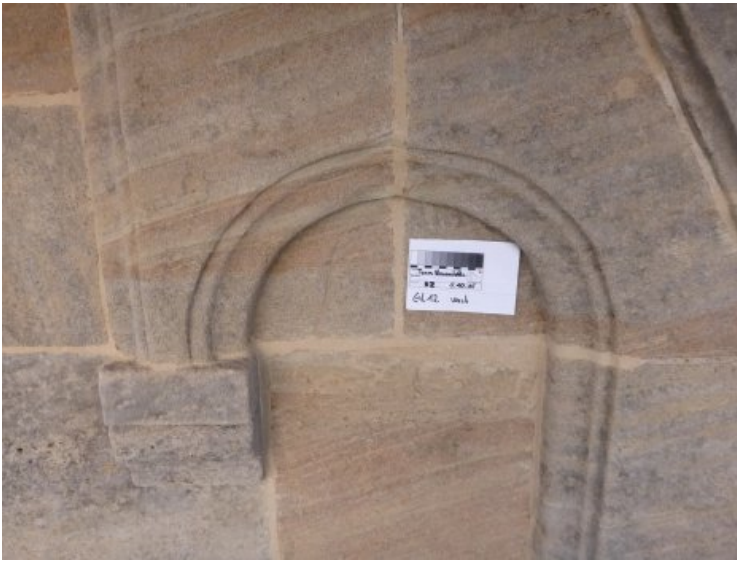
Das Mauerwerk nach Reinigung, Fugensanierung und Ergänzung von Fehlstellen.

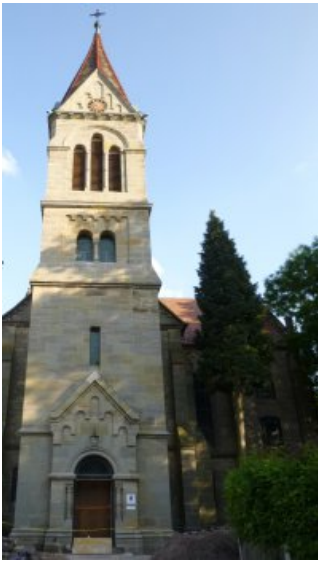
Der Turm der Pfarrkirche St. Nikolai nach Abrüstung, während der Bearbeitung am Sockel.

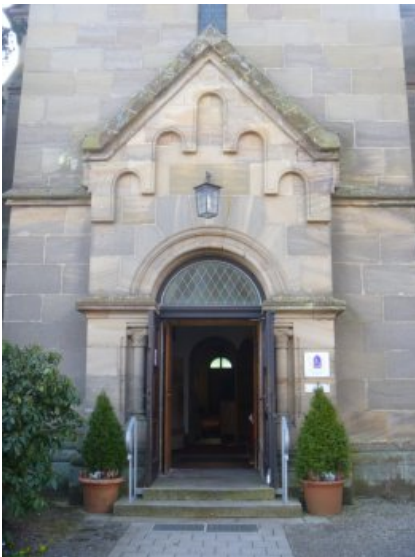
Der Eingangsbereich vor der Restaurierung.

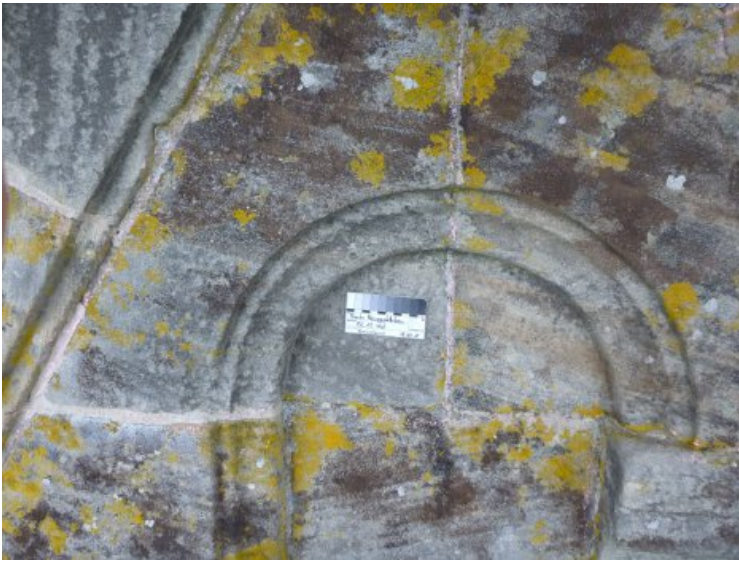
Der Turm war intensiv mit Flechten und Algen bewachsen.
