Deutscher Dom

Säulenkapitelle und Bauzier
1994-1997

Gegenstand der umfangreichen Konservierungs- und Restaurierungsarbeiten am Deutschen Dom war der Substanzerhalt der Bauzier aus Elbsandstein

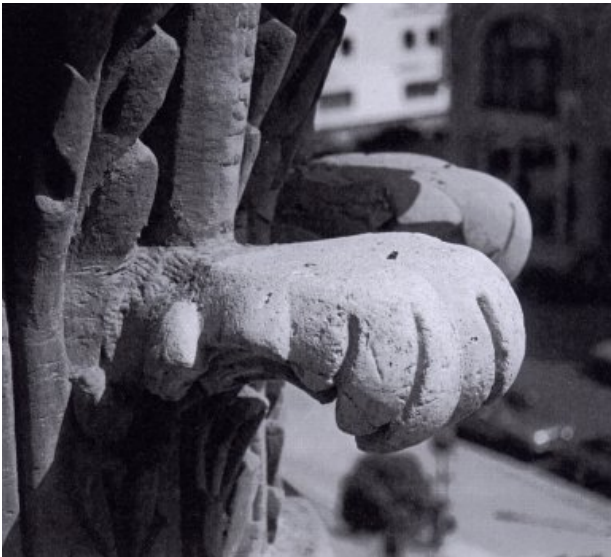
Altergänzung als Teilabguss in Kalkmörtel ausgeführt, exempl. Schadensbild

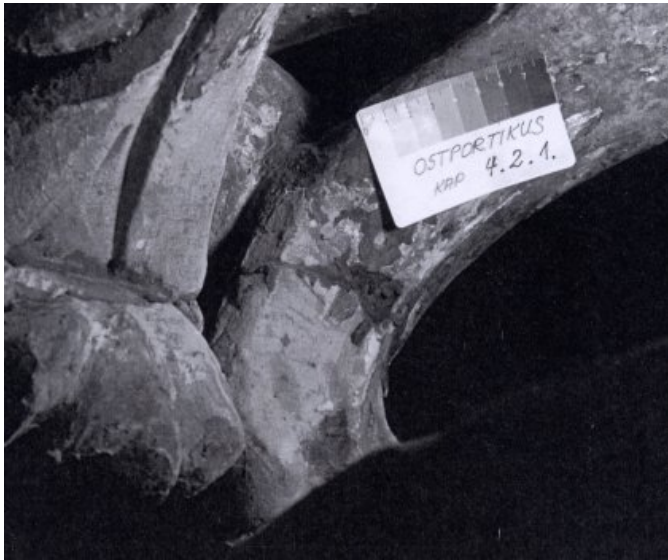
Polyesterharzklebung mit
Bearbeitungsspuren und Kleberesten auf
dem Sandstein, Vorzustand
