REFERENZ

**Bildstock am Brunnensteig**

Bildstock, Aufsatz mit Kreuzigungselief, Sockel mit Schweißtuchdarstellung, Schilfsandstein

Dornheim

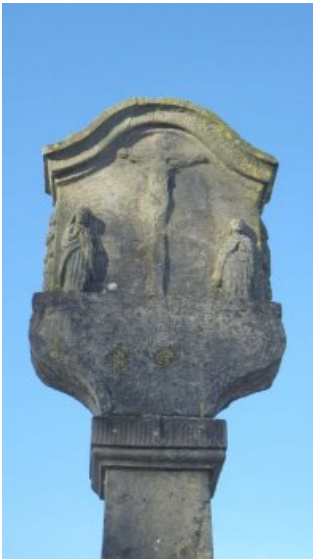
Bildstock am Brunnensteig nach der Konservierung und Restaurierung.

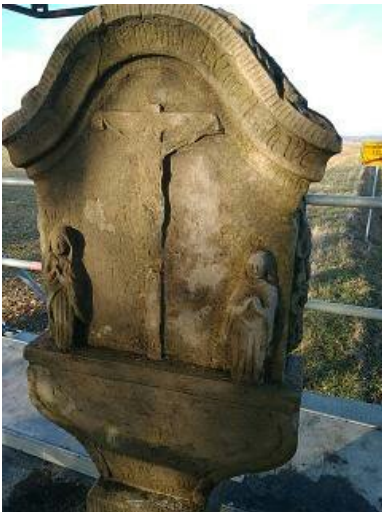
Kreuzigungsrelief vor der Reinigung/  
Abnahme von biogenem Bewuchs und  
Schmutz.

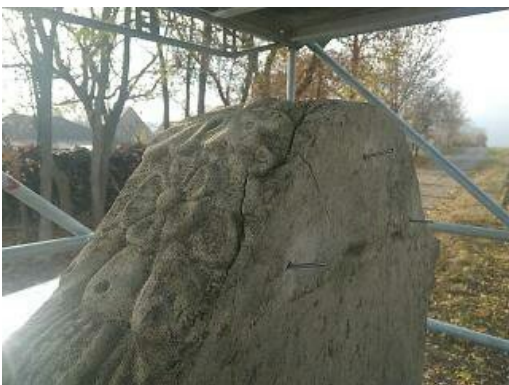
Detail des Kreuzigungsreliefs nach der  
Mikrodampfreinigung.

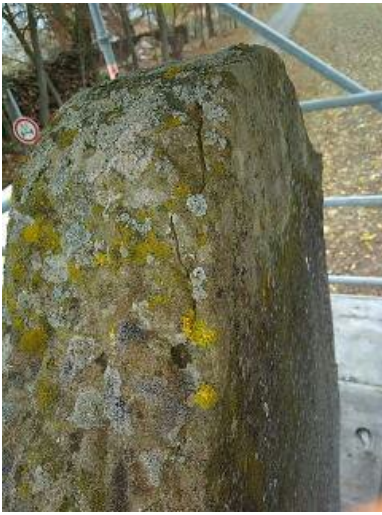
Detail des Kreuzigungsreliefs nach  
Entfernen der Flechten und Moose. Der  
Riss trat deutlich hervor, wurde vernadelt,  
injiziert und verschlossen.

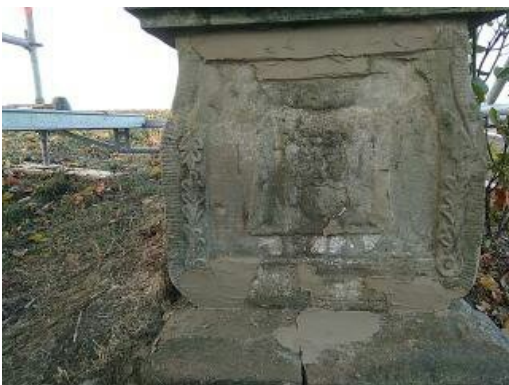
Sockel mit Darstellung 'Schweißstuch der Veronika', vor der Reinigung. Das Relief ist bereits stark zurückgewittert, Fehlstellen erkennbar.

Schalen wurden gesichert und Fehlstellen mit in Körnung, Struktur und Farbigkeit passendem Mörtel über Niveau geschlossen.
