## REFERENZ

### Katharinenkirche

2019-2020

Die Katharinenkirche war aufgrund von andauernden Instandsetzungs- und Umgestaltungsarbeiten seit 2006 gesperrt. Monolith GmbH führte Restaurierungsarbeiten an den Fußböden, den Epitaphien und Weihwasserbecken sowie dem Nordportal und den Maßwerkfenstern aus. Ziel dieser Maßnahmen war primär der Substanzerhalt unter Wiederherstellung eines einheitlichen Gesamtbildes. Der Bestand sollte gesichert werden und sich in die neu verputzte Fassade integrieren.

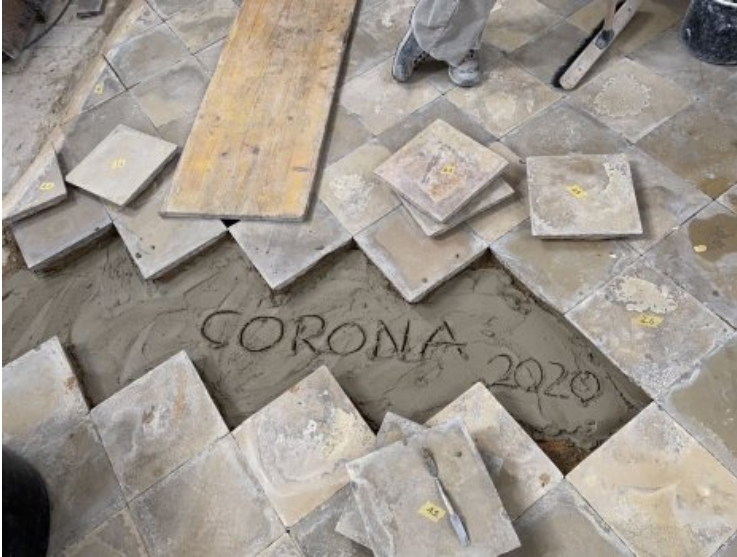
Arbeitsfoto: Während dem Versatz der Bodenplatten.

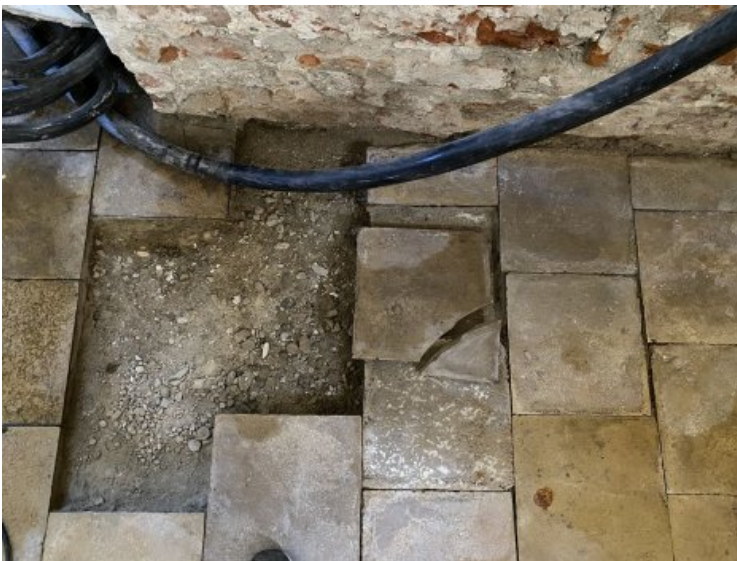
Boden Sakristei: Stark geschädigter Bereich mit bereits entnommenen Platten.

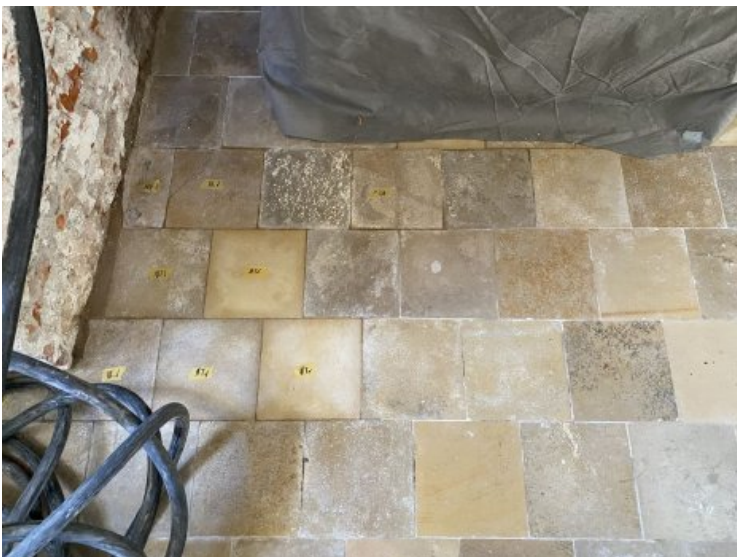
Die markierten Platten sind zurückversetzt.

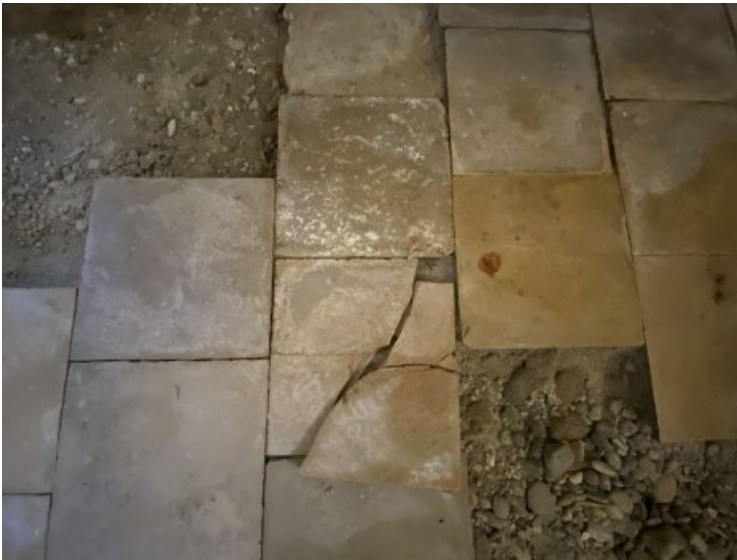
Detailaufnahme der gebrochenen Bodenplatte der Sakristei.

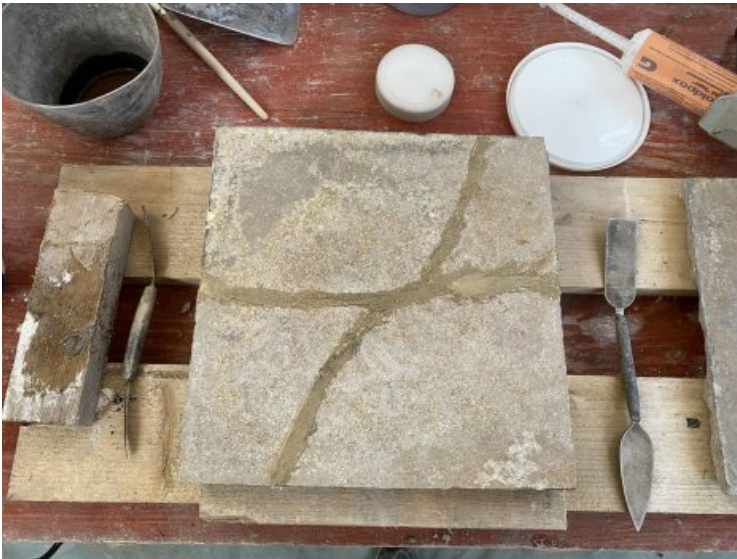
Während der Rissbearbeitung.

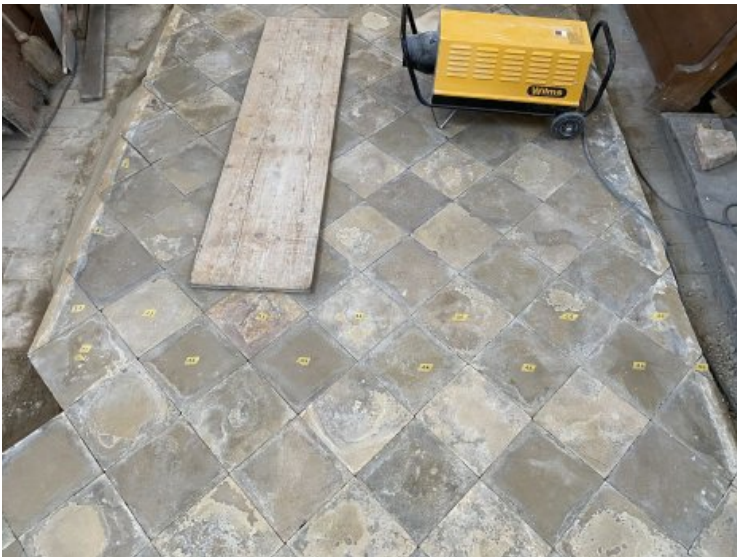
Die markierten Platten wurden für das Öffnen des Bodens herausgenommen.

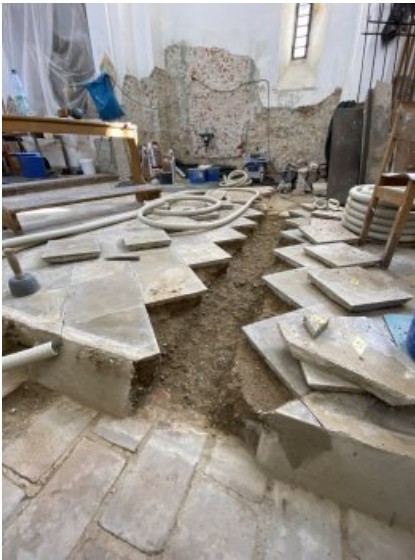
Fußbodenaufbau mit Schüttung und entfernten Bodenplatten; der Schacht für die Leerrohre wurde gezogen.

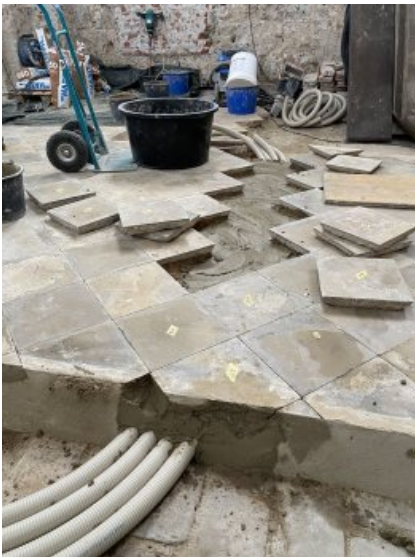
Die Leerrohre wurden verlegt, mit Mörtel vergossen und die Bodenplatten rückversetzt.

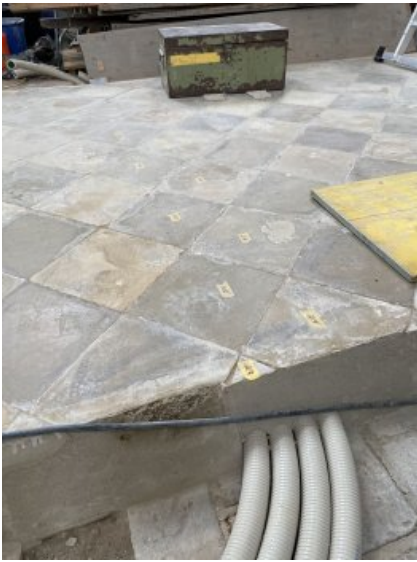
Ausgehärteter Versetzmörtel.

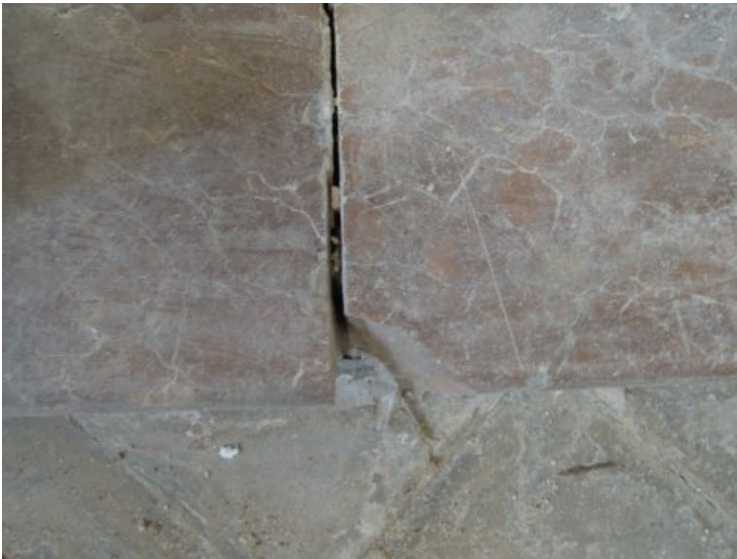
Detail: Fehlstelle im Rotmarmor der Antrittsstufe zum Chor.

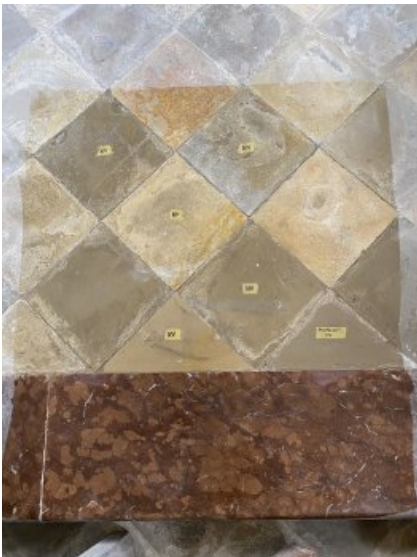
Gereinigte Fläche an der Stufe, mit Markierungen für die Bearbeitung der angrenzenden Bodenplatten.

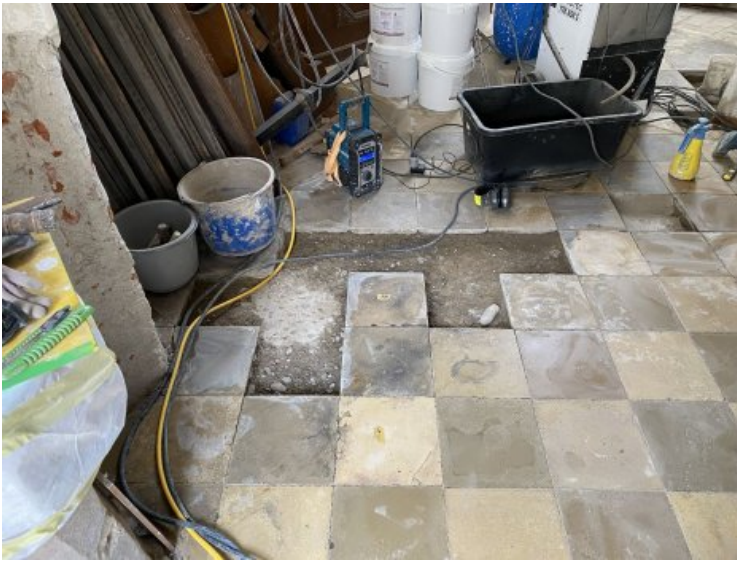
Die Bodenplatten unter der Empore während des Austauschs.

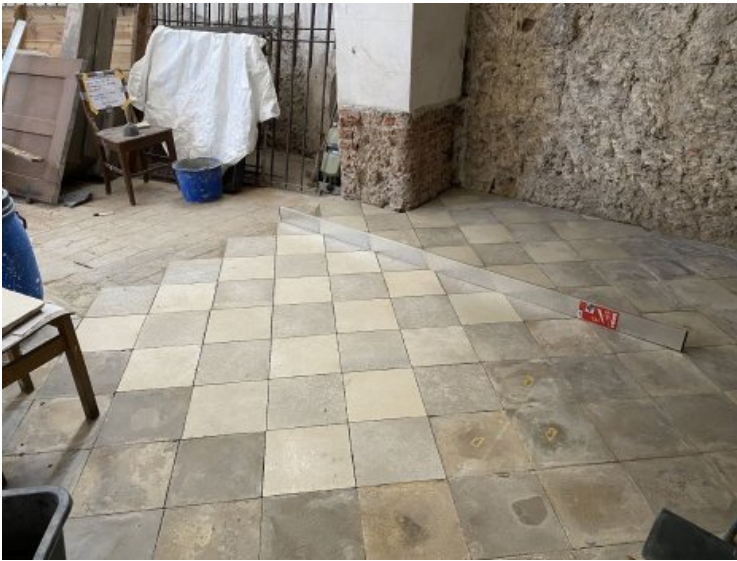
Verlegter Bodenbelag.

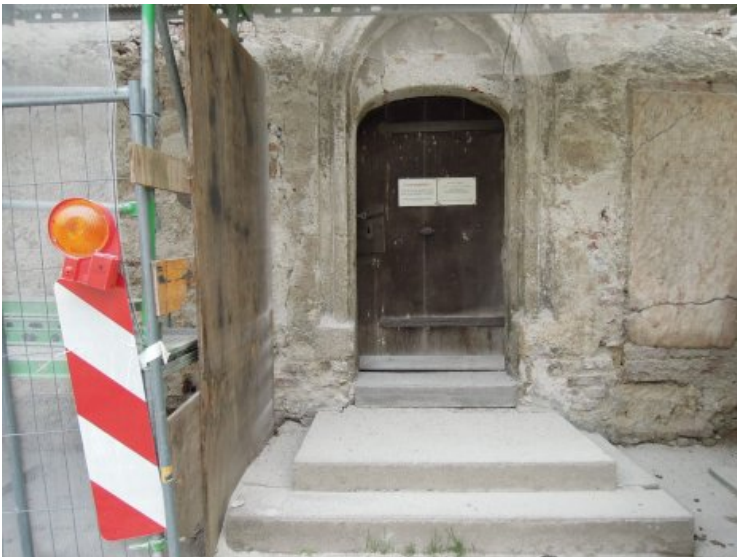
An einzelnen Steinen, wie z. B. dem Sturz des Portals an der Nordfassade bestand ein dringender Handlungsbedarf, um gefährdete Abschnitte und Teile zu fixieren und zu sichern. Im Zuge der Kirchensanierung wurde die Positionierung der Epitaphplatten verändert und deren Aufstellung erneuert.

Schadbild und Bausituation des Portals im Vorzustand.

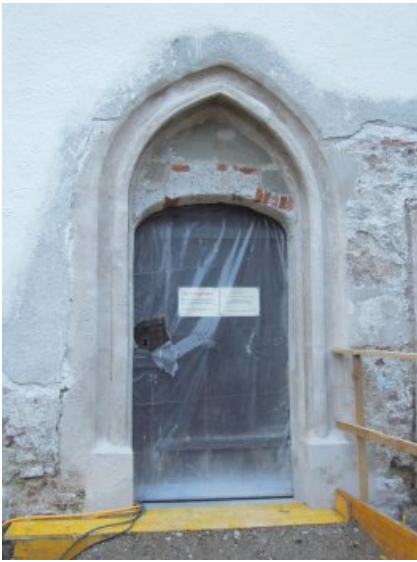
Nach der Restaurierung.

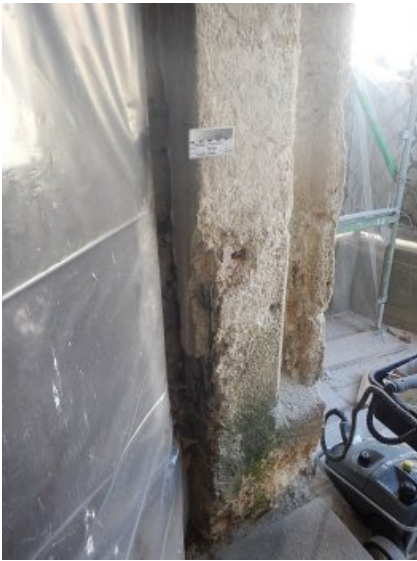
Schadbild an der rechten Seite der  
Laibung des Portals.

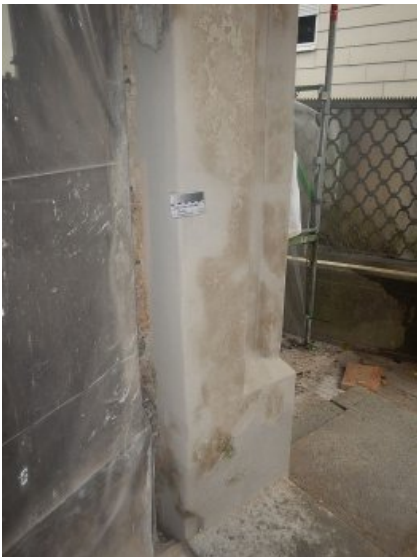
Nachzustand: die Fehlstellen wurden  
verschlossen.

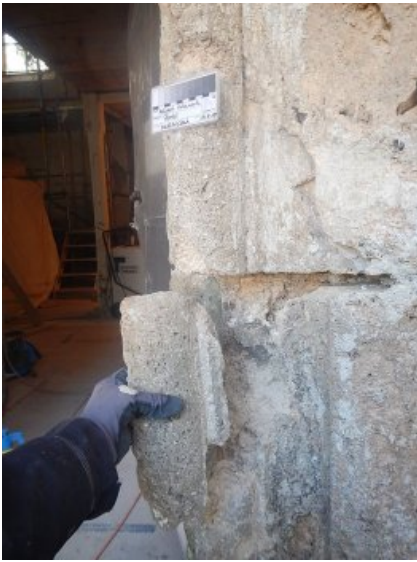
Stark entfestigter Stein und Bruchstück.

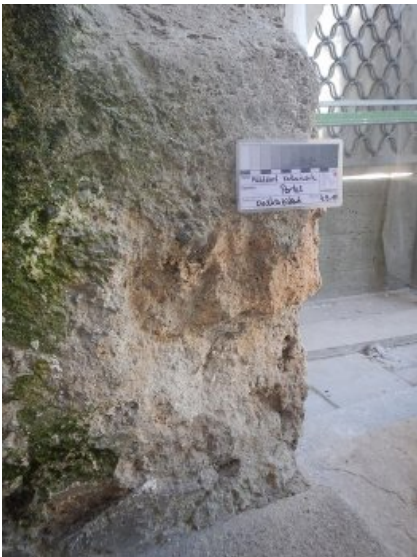
Fehlstelle am Sockel des Portals.

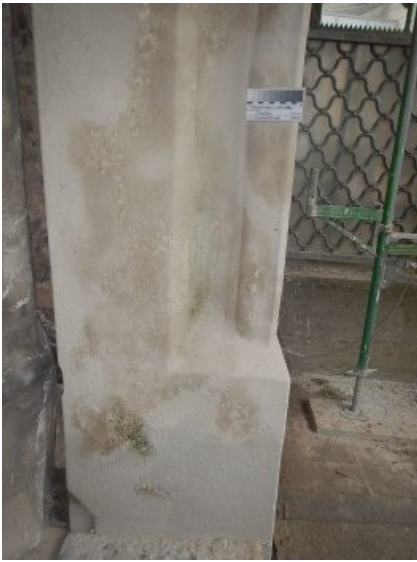
Nachzustand, Anstrich erfolgt bauseits.

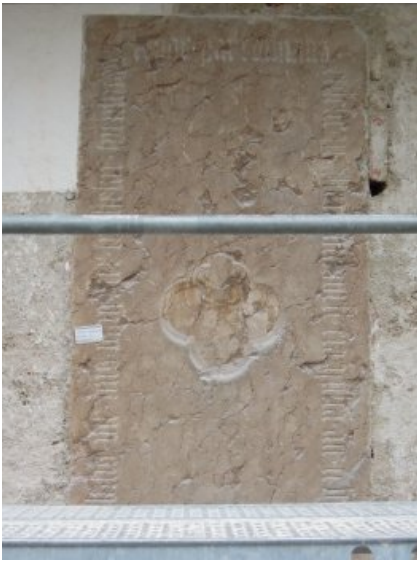
Epitaph im Vorzustand, verschmutzt und schadhaft.

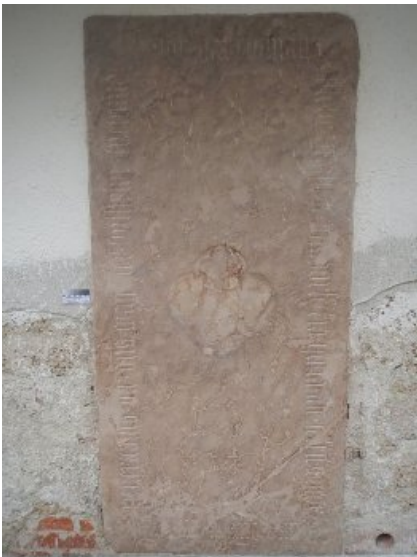
Die restaurierte Grabplatte mit gereinigter und geschlossener Steinoberfläche.

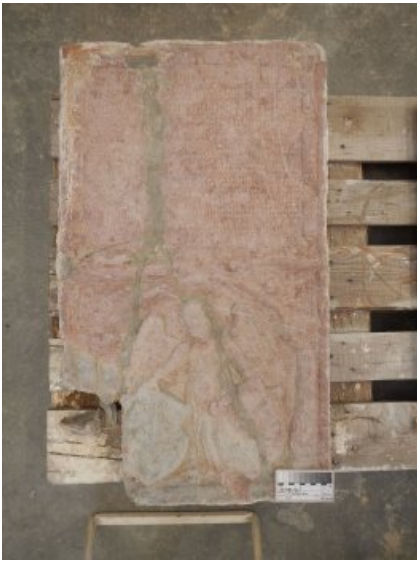
Der Epitaph 05 nach dem Ausbau; die Risse sind mit zementgebundener Masse verschlossen worden.

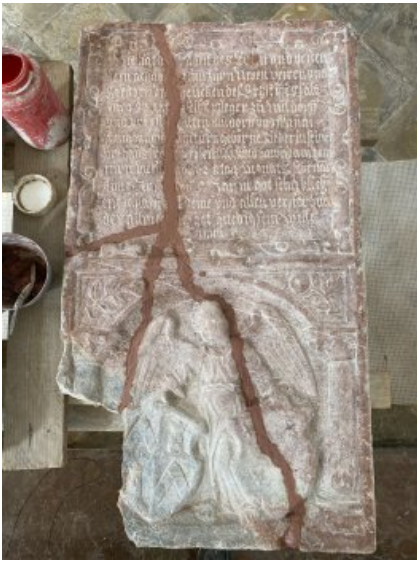
Während der Rissbehandlung.

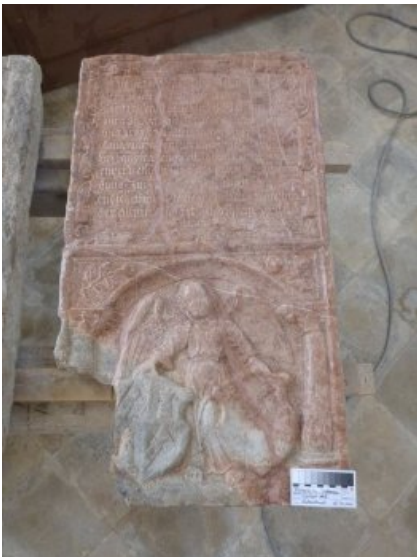
Die Bruchstücke wurden verklebt und die Risse zurückstehen geschlossen.

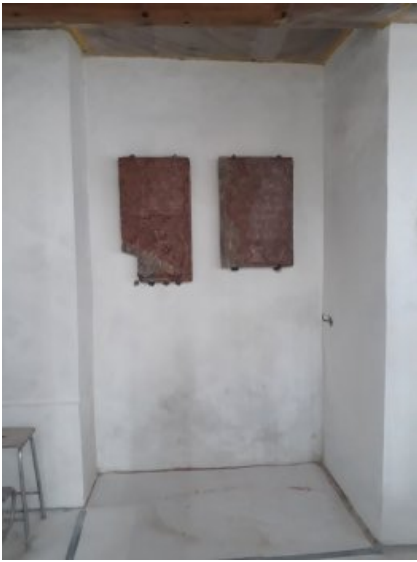
Nach abgeschlossener Restaurierung im Innenraum der Kirche, an der Westwand aufgehängter Epitaph.

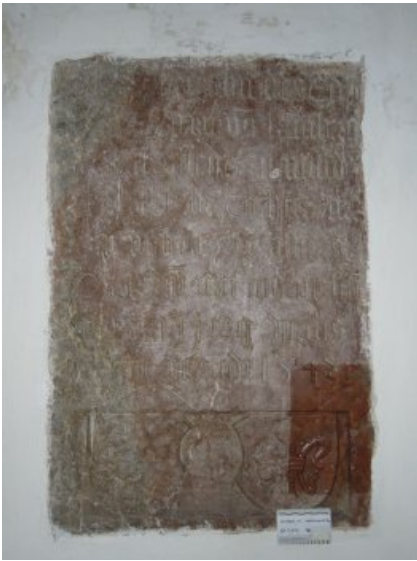
Epitaph 06 im Vorzustand, mit verschmutzter Oberfläche und bauseits angelegtem Muster zur Wachsbehandlung, das während der Restaurierung entfernt wurde.

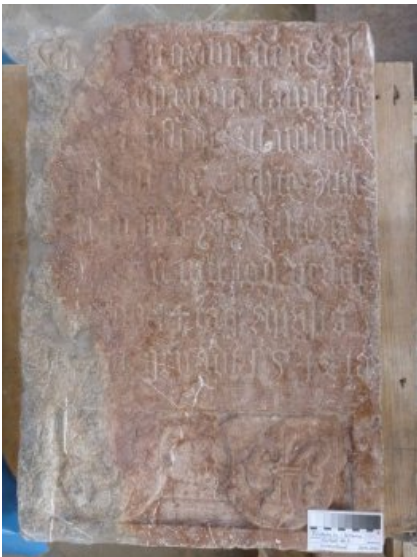
Restaurierter Zustand, vor der Neupräsentation neben Epitaph 05 im Kircheninnenraum.

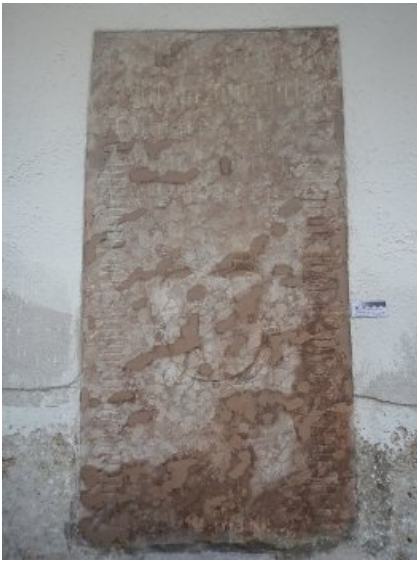
Während des Fehlstellenverschlusses:  
Frisch angetragene, noch feuchte  
Kittmasse.
