REFERENZ

Ruine der ehem. Dominikanerinnen-Kirche St. Katharina

Teilbereich Chor
2016-2017

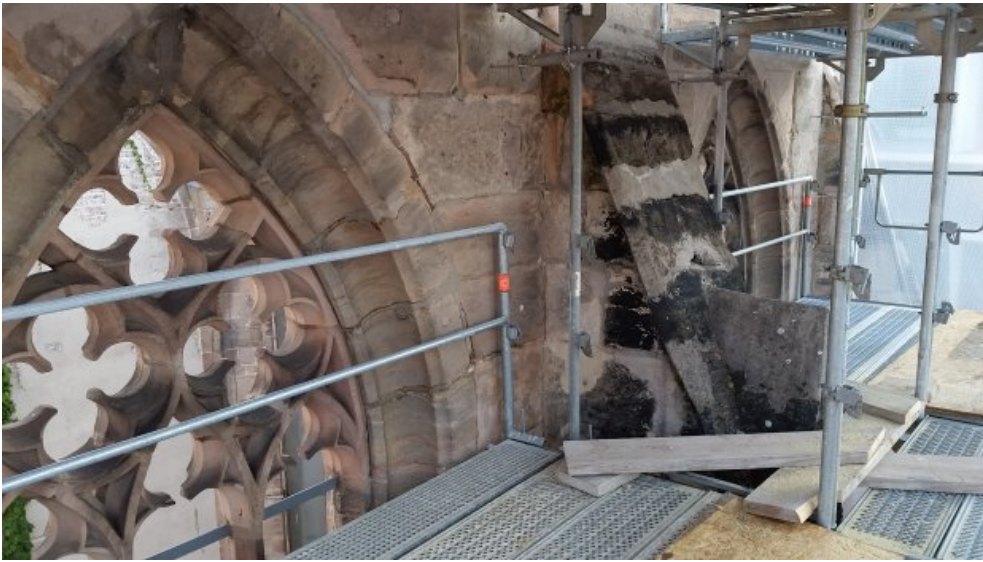
Nach dem Erstellen der Musterfläche zur Konservierung und Restaurierung der Katharinenuine.
