Kath. Pfarrkirche St. Stephanus

Zwei Muschelkalkskulpturen
2019-2019

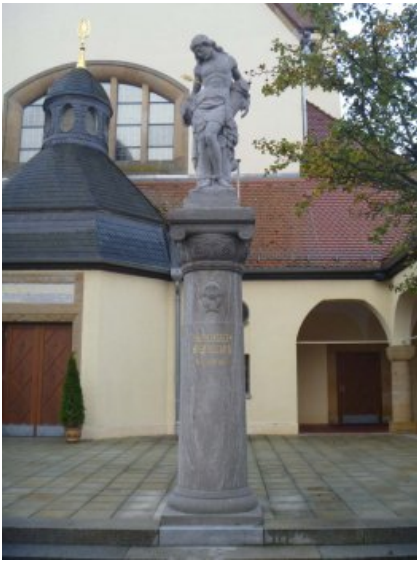
Gesamtansicht des Hl. Sebastian nach der Konservierung und Restaurierung.

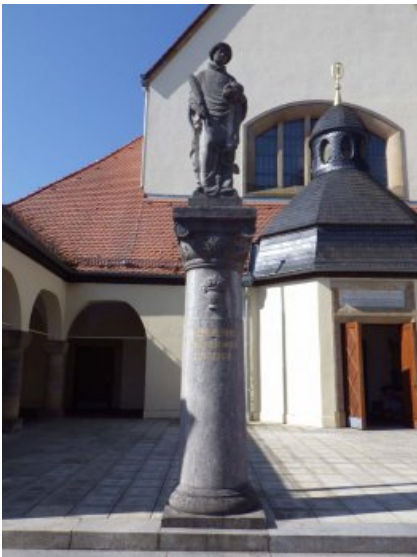
Skulptur des Hl. Stephanus, einer der beiden Kirchenpatrone der Kath. Pfarrkirche St. Stephanus vor der Reinigung im JOS- Verfahren.

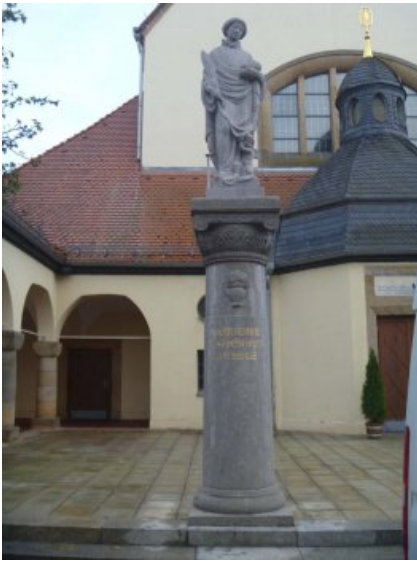
Gesamtansicht des Hl. Stephanus nach der Konservierung und Restaurierung.

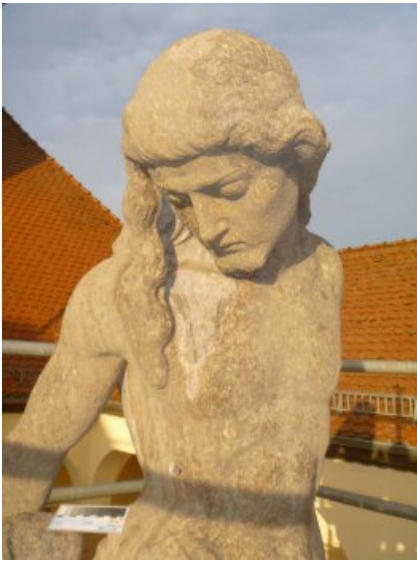
Skulptur des Hl. Sebastian nach der Reinigung im JOS- Verfahren. Die Fehlstelle der rechten Brust wurde sichtbar.

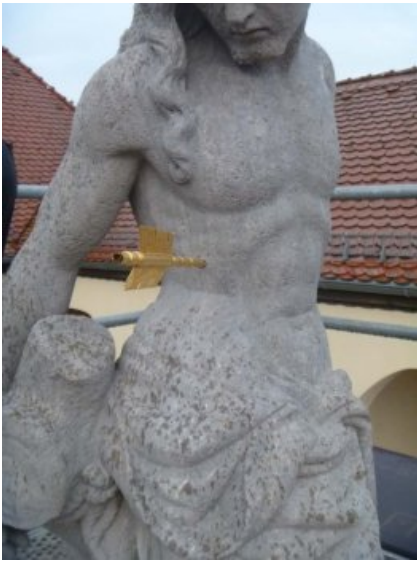
Detail der Seite mit neu vergoldetem, wieder eingesetztem Pfeil.

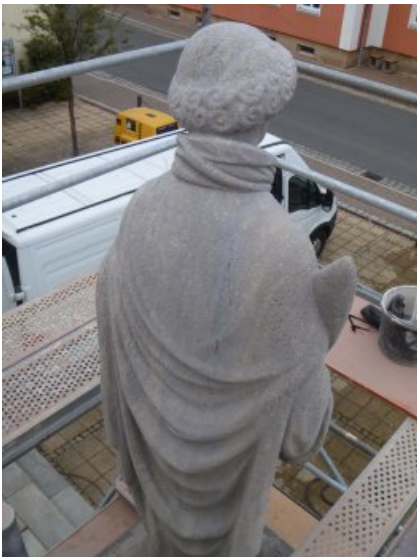
Auf der Rückseite im Schulterbereich des Skulptur des Hl. Stephanus nach der Reinigung gut erkennbarer Riss.

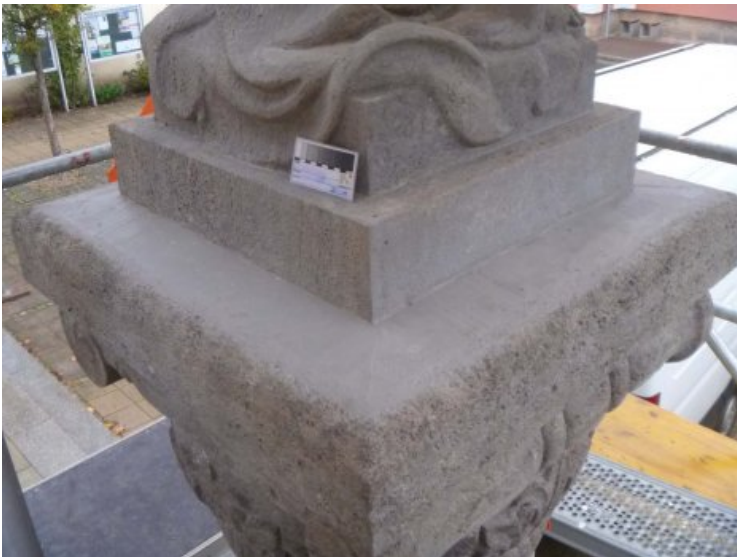
Detail der Plinthe nach Rissverschluss und Auftrag eines Mörtelkeils zum Wasserablauf.
