## REFERENZ

### Kath. Pfarrkirche St. Stephanus

Zwei Muschelkalkskulpturen  
2019-2019

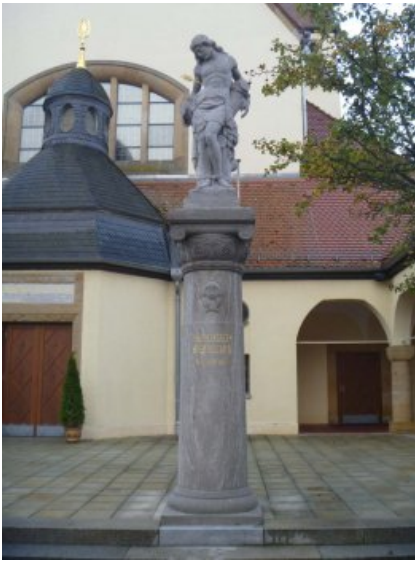
Gesamtansicht des Hl. Sebastian nach der Konservierung und Restaurierung.

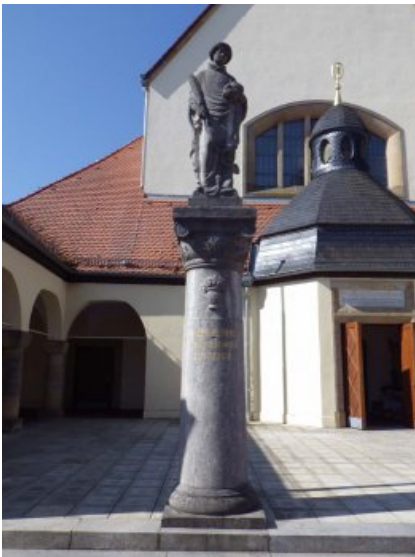
Skulptur des Hl. Stephanus, einer der beiden Kirchenpatrone der Kath. Pfarrkirche St. Stepahnus vor der Reinigung im JOS- Verfahren.
