Anwesen Schwabacher Straße 53

Wohnhaus in Ecklage
2019-2019

Im Rahmen einer Sanierung des denkmalgeschützten Bestandsgebäudes in der Schwabacher-, bzw. Karolinenstraße Fürth, wurde die gesamte Sandsteinfassade konserviert und restauriert. Ziel der Maßnahme war der Substanzerhalt unter Wiederherstellung eines einheitlichen Gesamtbildes.

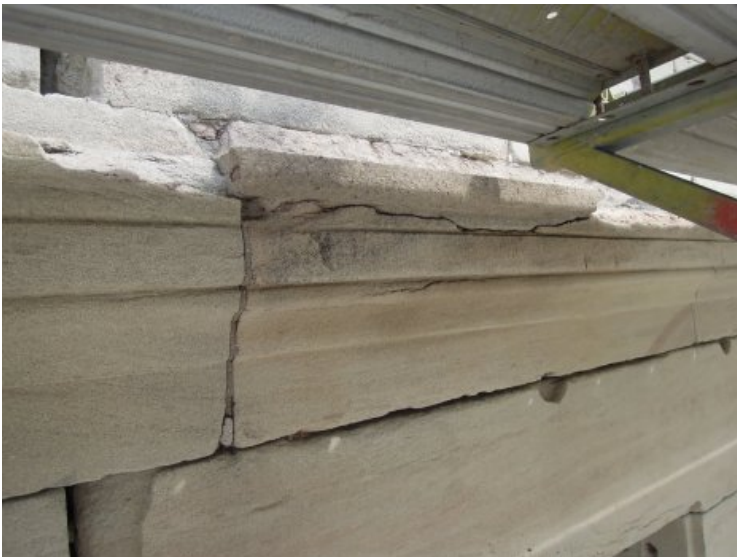
Nach der Reinigung durch JOS-Verfahren und Heißdampf sowie Öffnen defekter Fugen. Defekte Teile wurden abgenommen und die Bereiche für Ergänzungen vorbereitet oder durch Neuteile ausgetauscht.

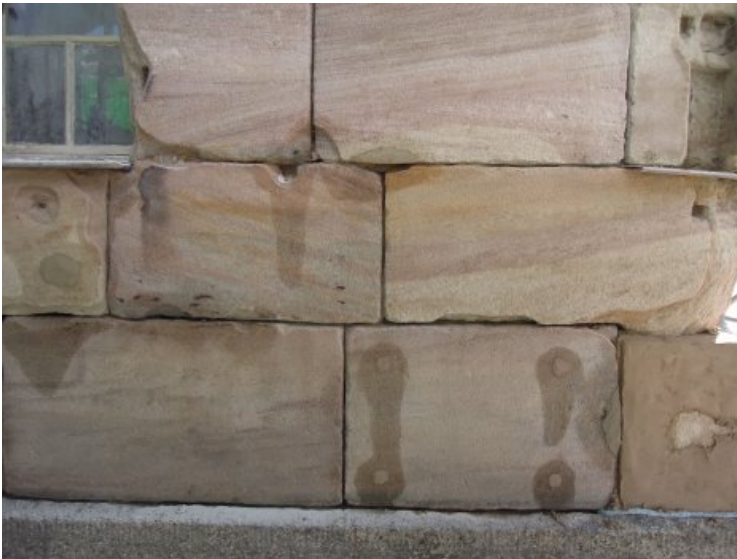
Altergänzungen mit Hohlstellen und Rissen sowie aus ungeeignetem Material (Zement) wurden mechanisch abgenommen und Fehlstellen zum Antragen vorbereitet. Loser, gerissener und hohl liegender Fugenmörtel wurde ausgebaut.
