**Barockgarten (Johannisstraße 13)**

Skulpturen  
2023-2024

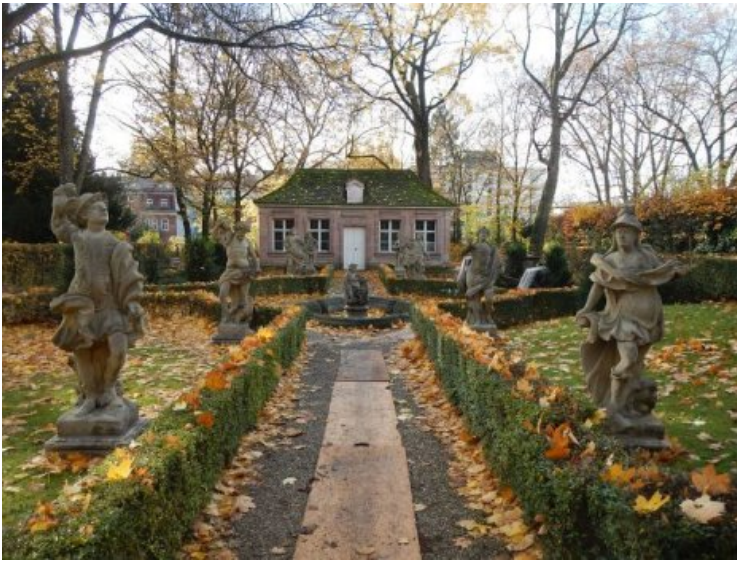
Blick in den kleinen Barockgarten mit den rechts und links des Weges aufgestellten Skulpturen im Vorzustand.

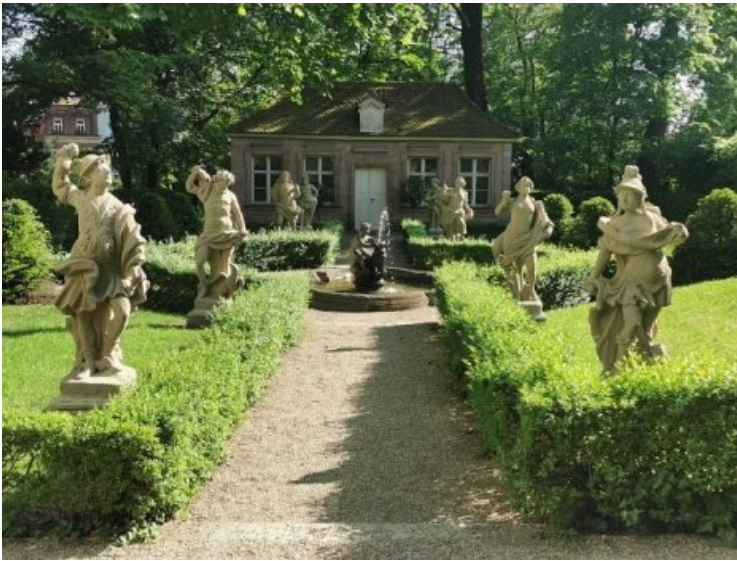
Gleicher Blick nach Restaurierung und Wiederaufstellen der Skulpturen.

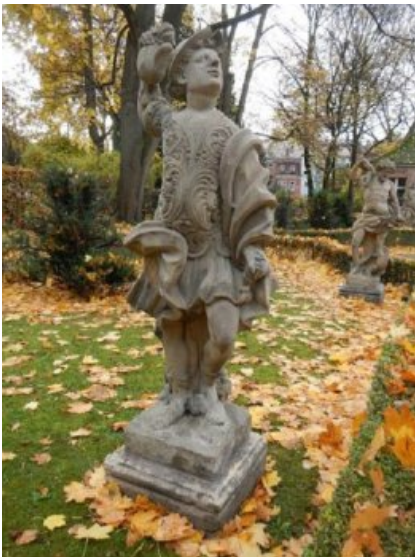
Skulptur des Merkur vor der Restaurierung.

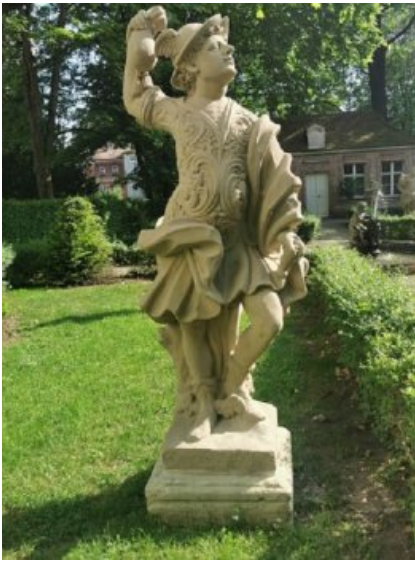
Merkur nach beendeten Maßnahmen und dem Wiederaufstellen im barocken Garten.

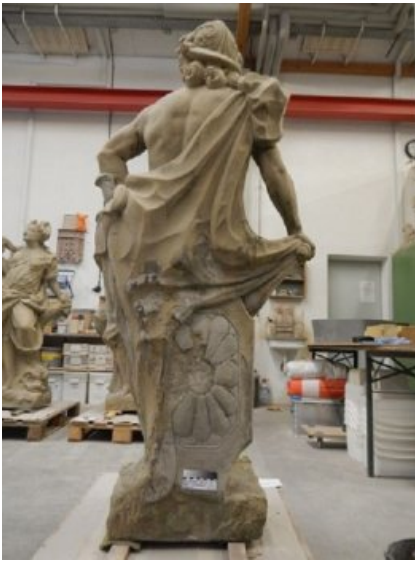
Ansicht der besonders stark beschädigten Rückseite des Mars in der Werkstatt der Firma.

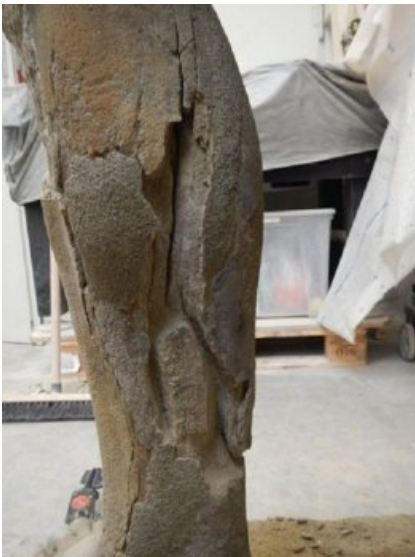
Die stark schadhafte Bereiche entlang des Beines einer Skulptur mussten zunächst ausgearbeitet und danach ergänzt werden.

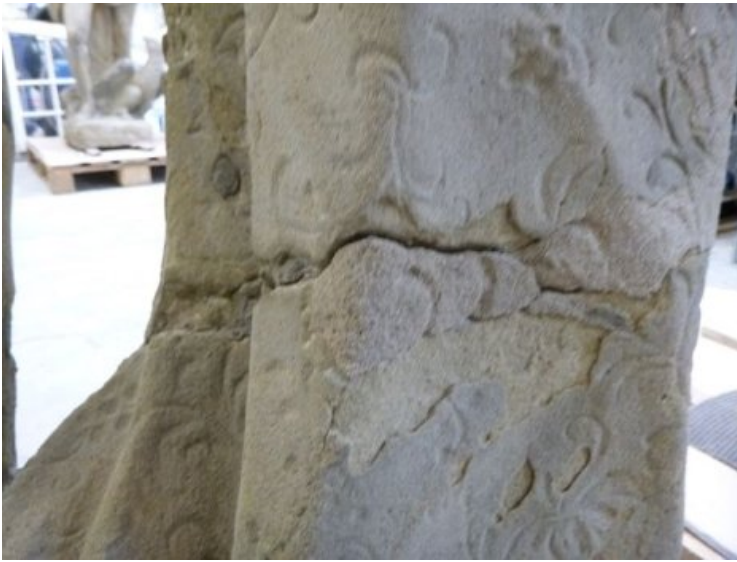
Detailaufnahme eines Risses im Gewand des Merkur, der sich durch den Stein zieht.

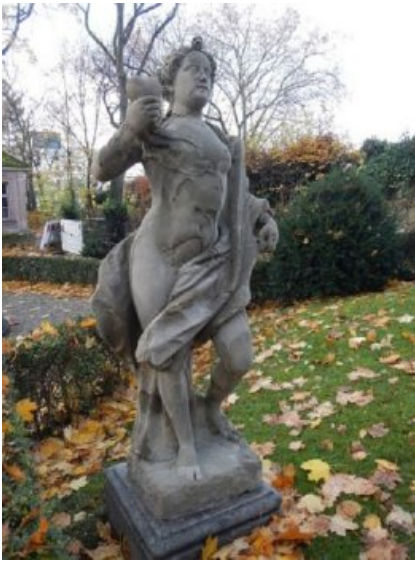
Gesamtansicht der Venus im Vorzustand mit zahlreichen schadhafte Altergänzungen, Rückwitterungen und Rissen im Stein.

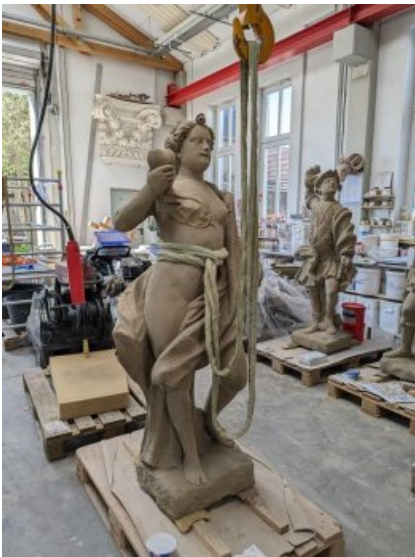
Die Skulptur der Venus während der Arbeiten in der Werkstatt der Firma.

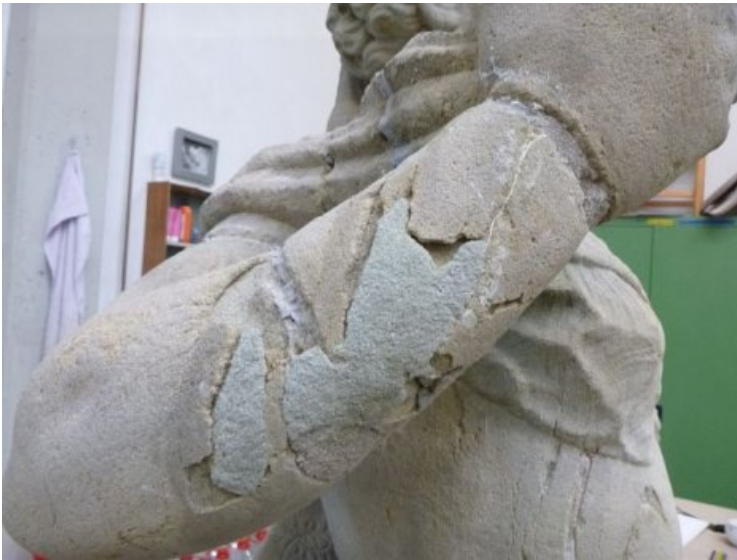
Beispiel einer schadhaften Altergänzung am Arm der Venus.

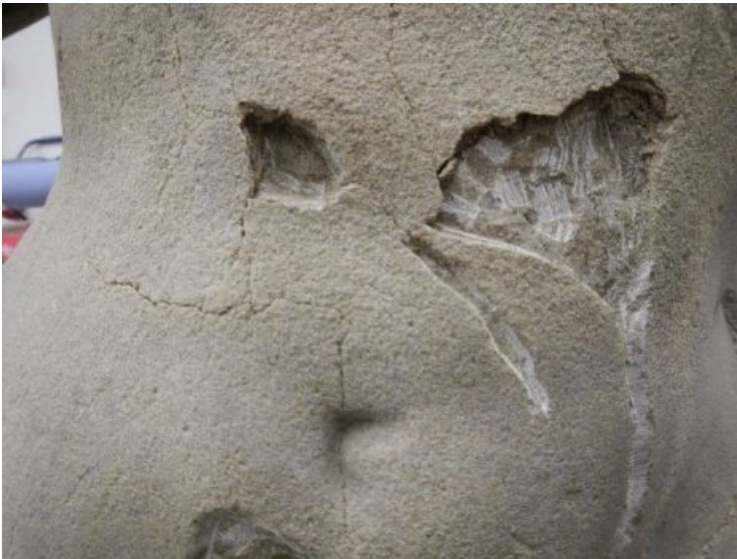
Beispielhafte Fehlstellen am Bauch der Venus, die hier bereits ausgearbeitet im Zuge der weiterführenden Restaurierung ergänzt werden mussten.

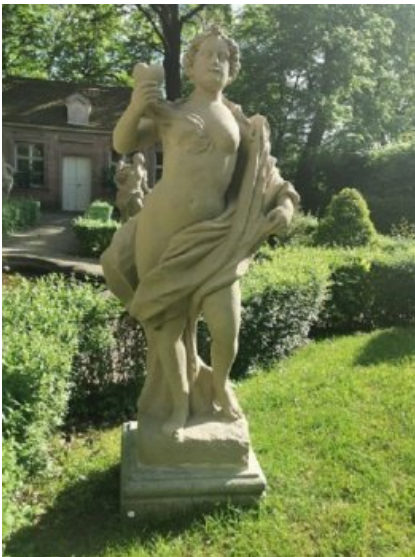
Die Skulptur der Venus nach deren Restaurierung und Wiederversetzen am ursprünglichen Standort im Garten.
