## REFERENZ

### Werderau

Einfriedung und Eingangsportale  
2018-2020

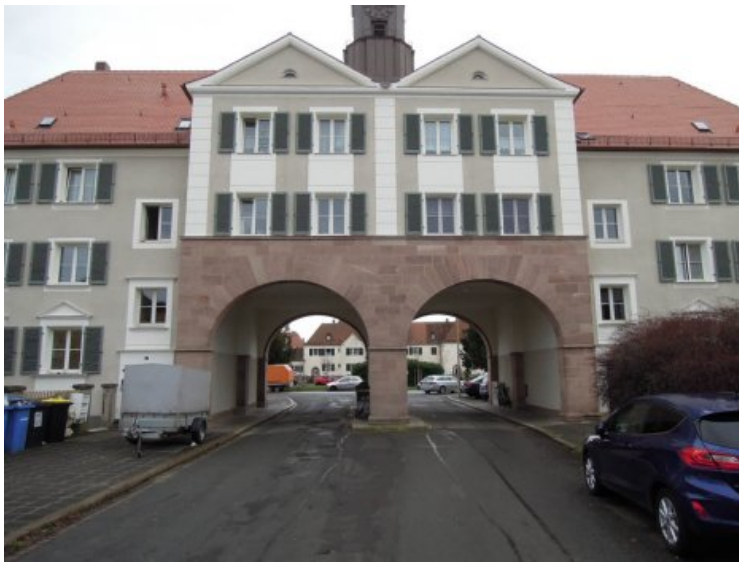
Nach Abschluss der Restaurierungsarbeiten, die starke Verschmutzung konnte entfernt, Fehlstellen und Fugen geschlossen werden.

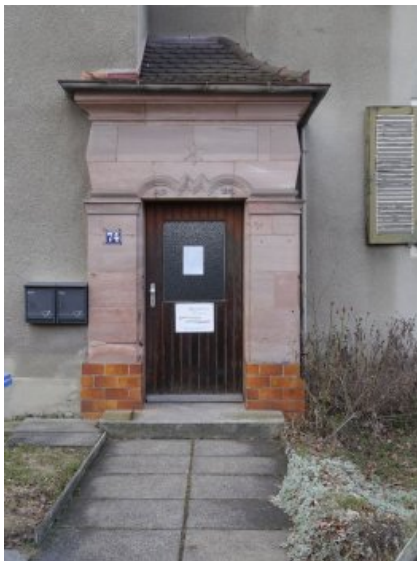
Vorzustand: Ungeeignete Reparaturen und entfestigte Oberflächen sowie defekte Fugenmörtel dominieren das Erscheinungsbild des Türgewändes.

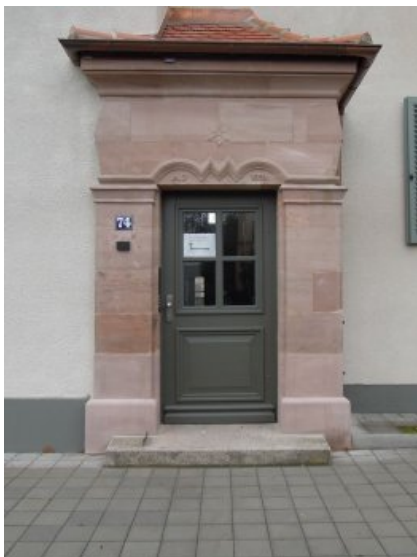
Fertiggestellte Restaurierung des Türgewändes, im unteren Teil wurden die ungeeigneten Fliesenreparaturen gegen Neuteile aus Naturstein ausgetauscht.

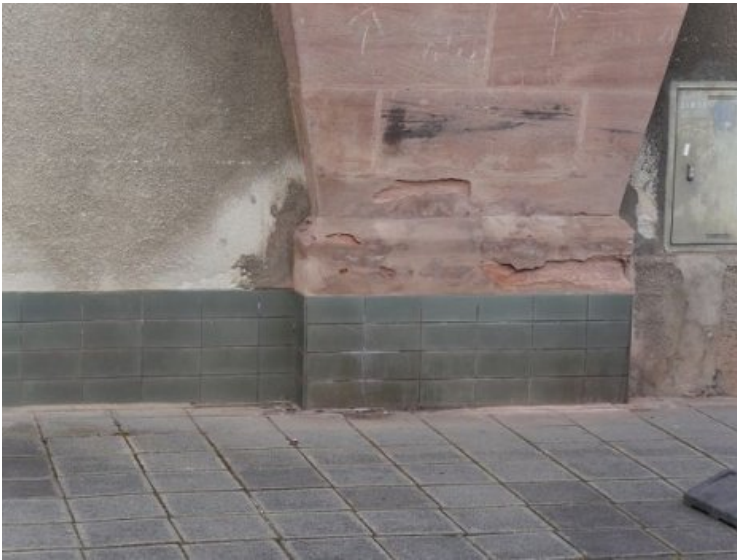
Vorzustand: Der geschädigte Sockel wurde unpassend mit Fliesen ergänzt. Der darunterliegende Sandstein ist stark entfestigt und zurückgewittert.

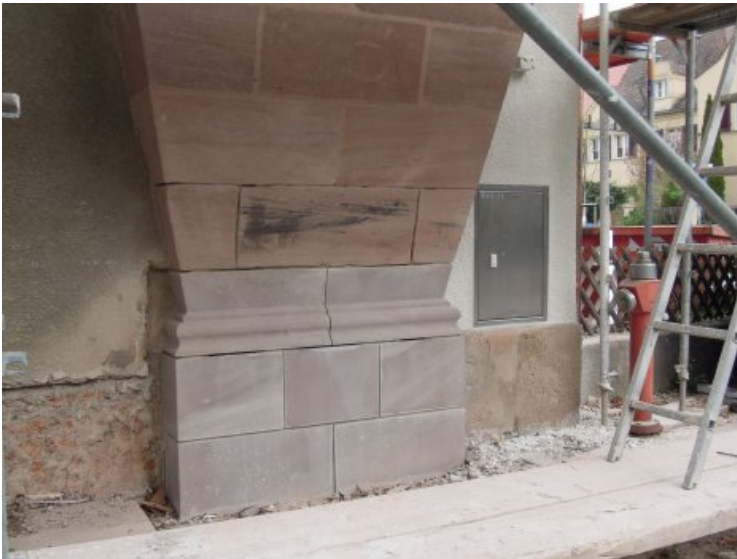
Arbeitsfoto: Nach Rückbau der ungeeigneten Reparaturen der Vergangenheit wurde die ursprüngliche Gestaltung aus Sandstein rekonstruiert.

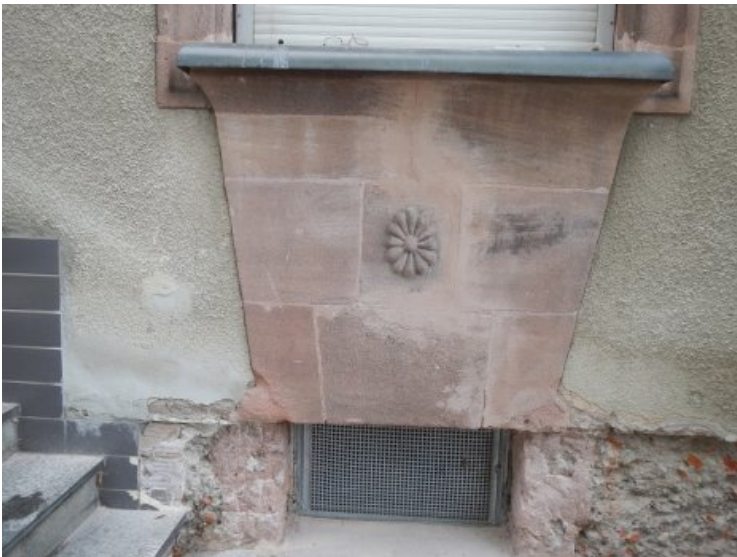
Nach dem Rückbau der ungeeigneten Reparaturen (unten), der fehlende Sockel wurde durch den Einbau von Betonwerksteinen ergänzt.

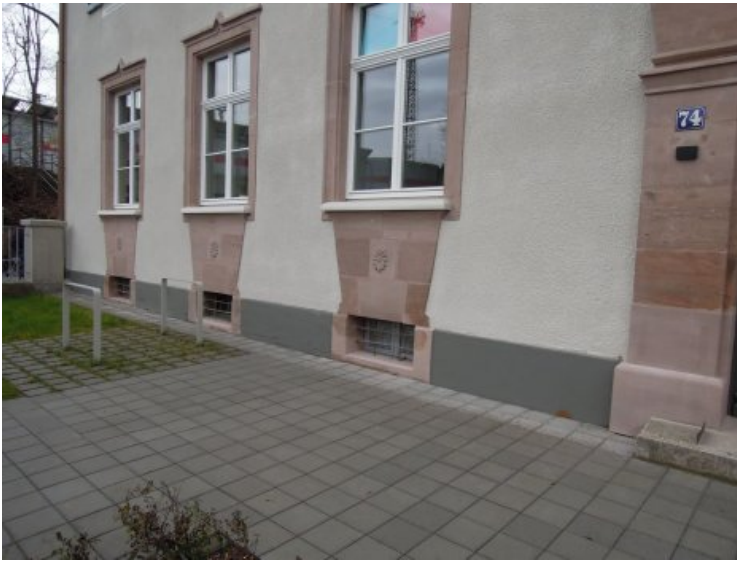
Fertiggestellter Sockel, die Sandsteinelemente wurden umfangreich durch Mörtelergänzungen und den Einbau von Neuteilen und Vierungen restauriert. Der Betonsockel wurde mithilfe von Fertigteilen rekonstruierend ergänzt.

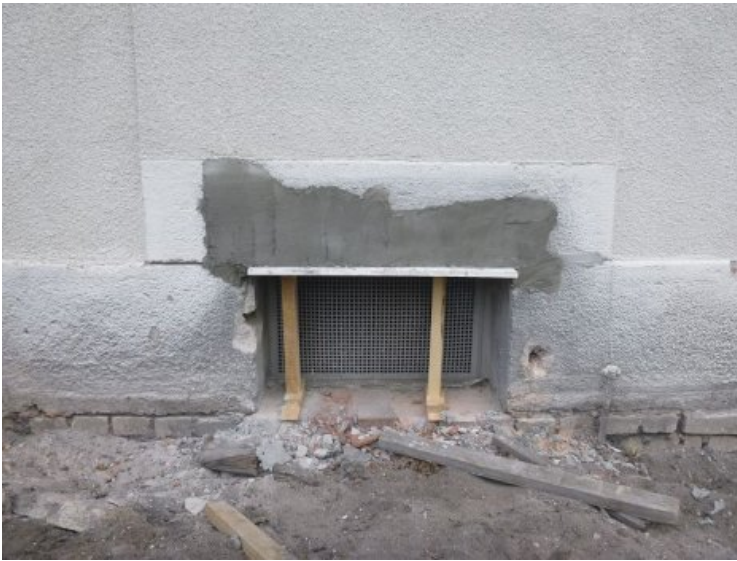
Arbeitsfoto: Eine angetragene Ergänzung des vorkonfektionierten Ersatzmörtels, der in Körnung, Struktur und Farbigkeit über dem Bestand angepasst ist, über Oberflächenniveau.

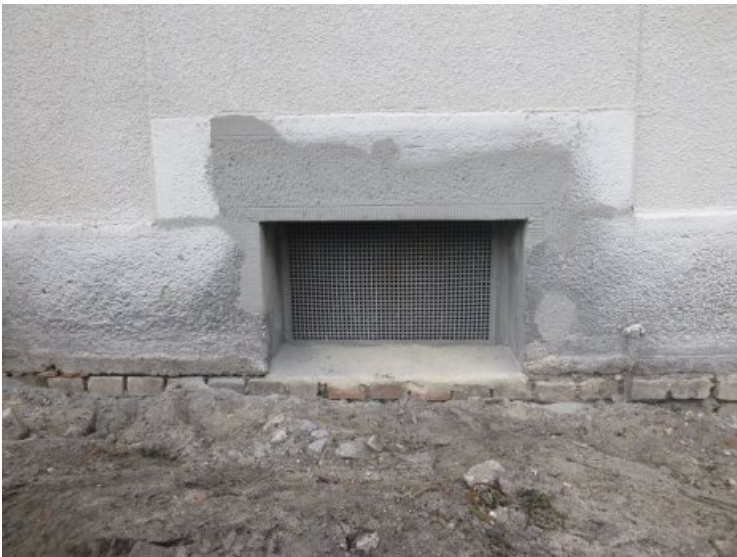
Arbeitsfoto: Wiederherstellen der Oberflächenbearbeitung des originalen Bestandes, Anarbeitung der Ergänzung auf Umgebungsniveau.

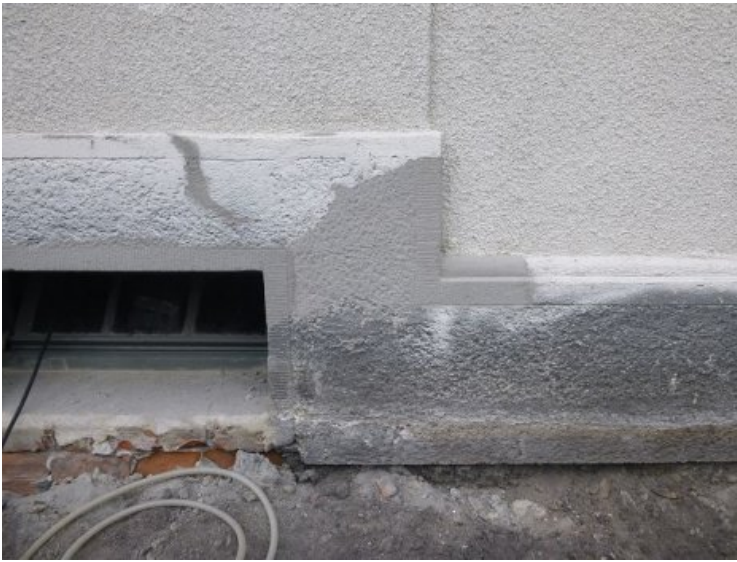
Detail einer auf Umgebungsniveau angepassten Ergänzung sowie eines verschlossenen Risses.

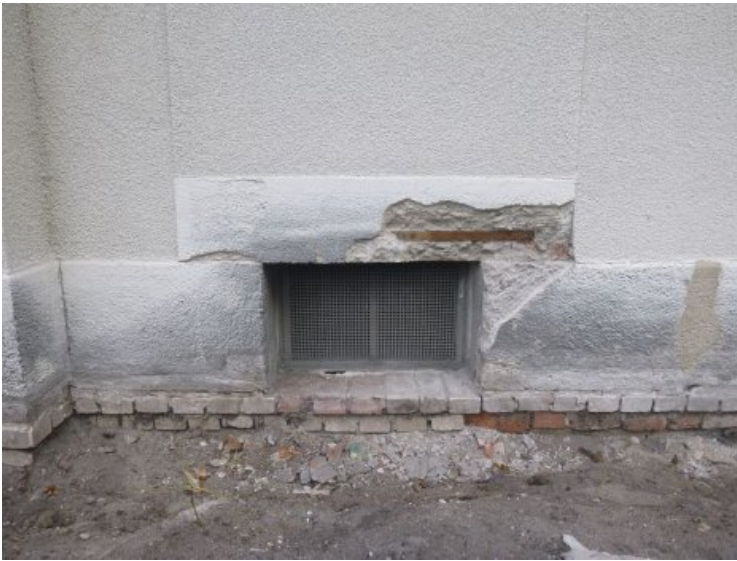
Rückarbeiten entfestigter Bereiche bzw. Entfernen defekter Alterergänzungen und einbeizen der Fehlstellenflanke sowie Korrosionsschutz von Eisenteilen vorbereitend für Ergänzungen.

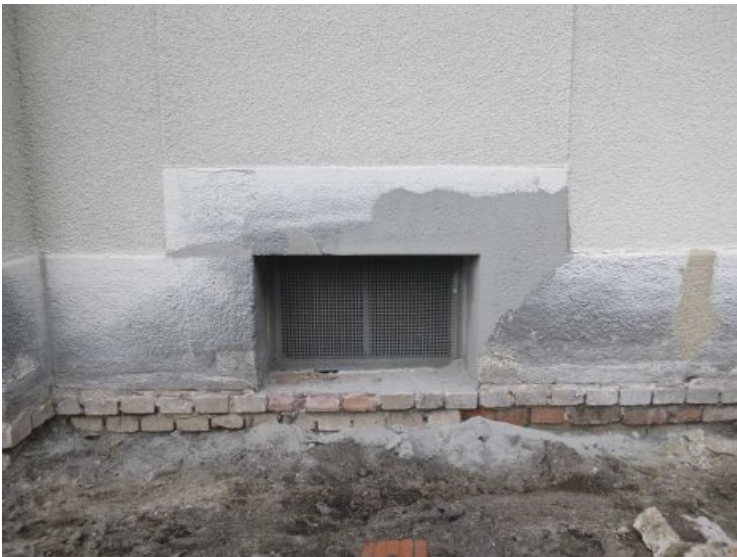
Fertige Ergänzung.

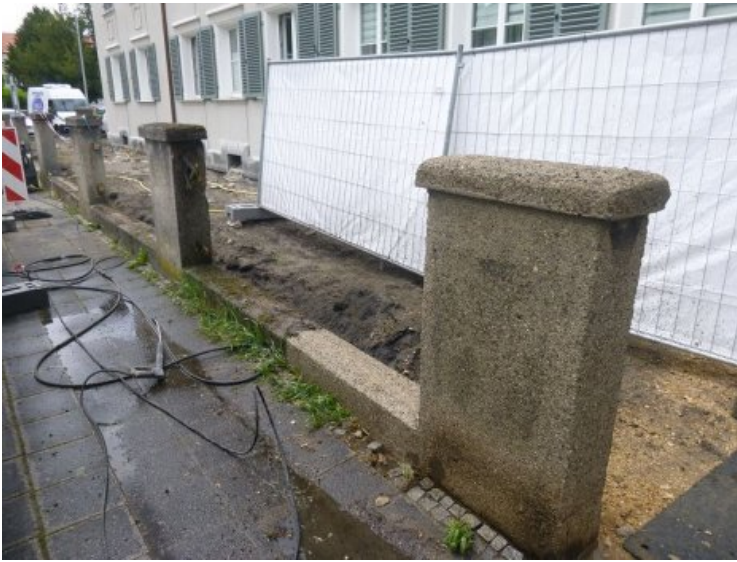
Reinigung der Einfriedung: Trockene und stark haftende Flechten und Ablagerungen wurden ggf. mehrmals eingensäst. Der Eintrag von Wasser wurde möglichst gering gehalten.

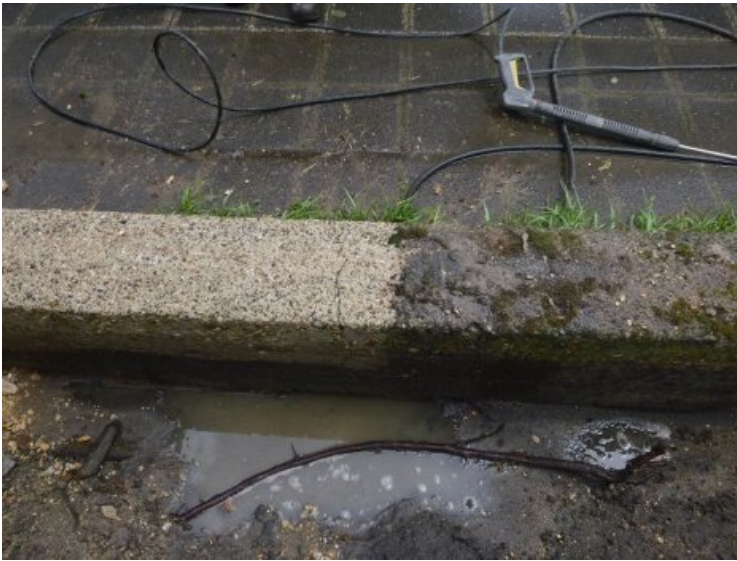
Gegenüberstellung gereinigter und ungereinigter Oberfläche. Nach der Reinigung wurden zahlreiche vorher verdeckte Risse offensichtlich.

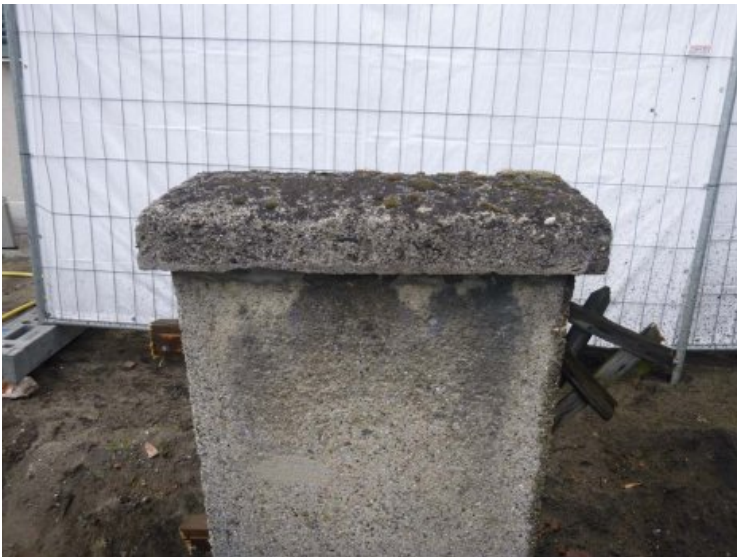
Biogener Bewuchs, wie Algen, Flechten und Moose und anhaftender Schmutz auf der Oberfläche der Betonelemente.

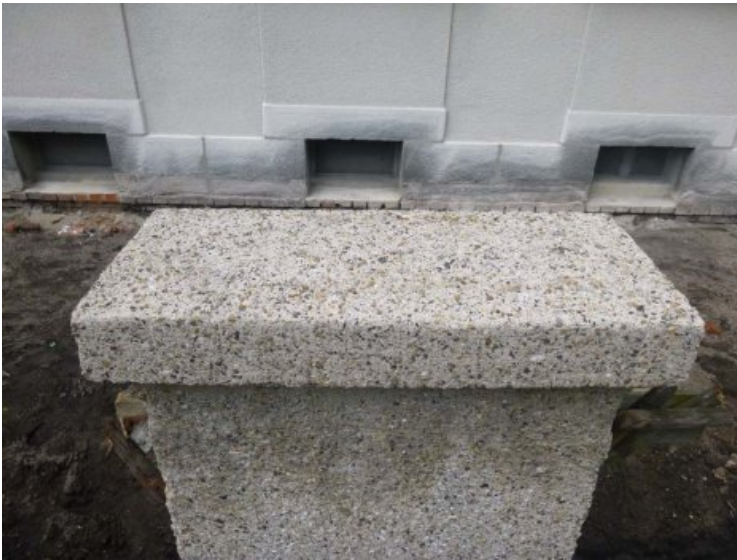
Reinigung der Oberfläche mit Wasser und Heißdampf, mit an die Untergründe angepassten Arbeitsparametern, wie Wassermenge, Druck und Arbeitsabstand, sowie ohne chemische Zusätze.

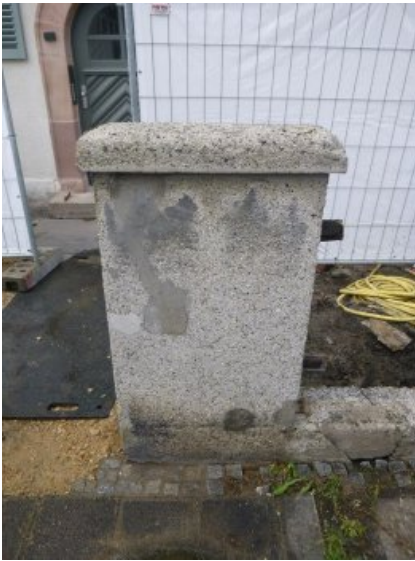
Nach Abschluss der Nassreinigung sind die unpassenden, defekten Altergänzungen gut sichtbar.

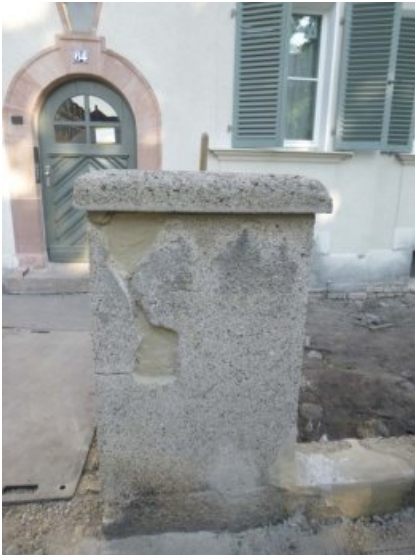
Nach dem Rückarbeiten entfestigter Bereiche und defekter Altergänzungen wurden tiefe Bereiche mit Vorantragmörtel geschlossen.

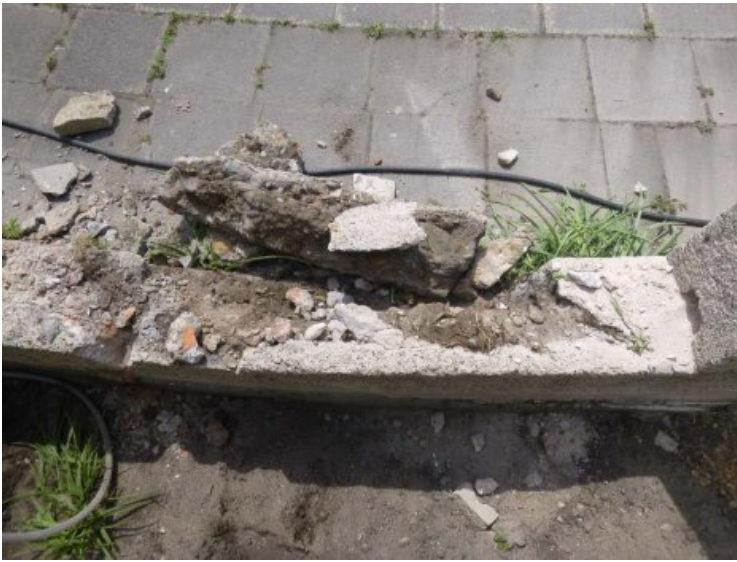
Rückarbeiten entfestigter Bereiche und Entfernen defekter Altermgänzungen an der Einfriedung aus Beton.

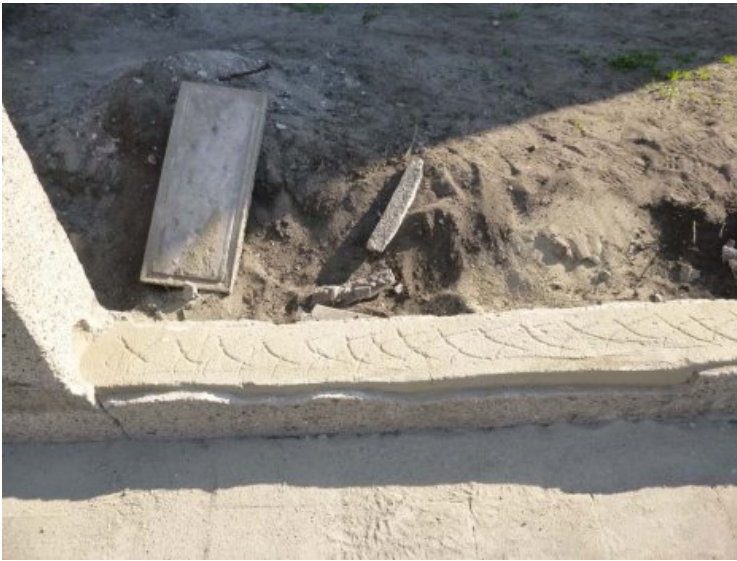
Nach Erstarren des Ergänzungsmörtels erfolgte das Entfernen der Sinterschicht sowie Einbeizen, um den vorkonfektionierten Ersatzmörtel aufzutragen.

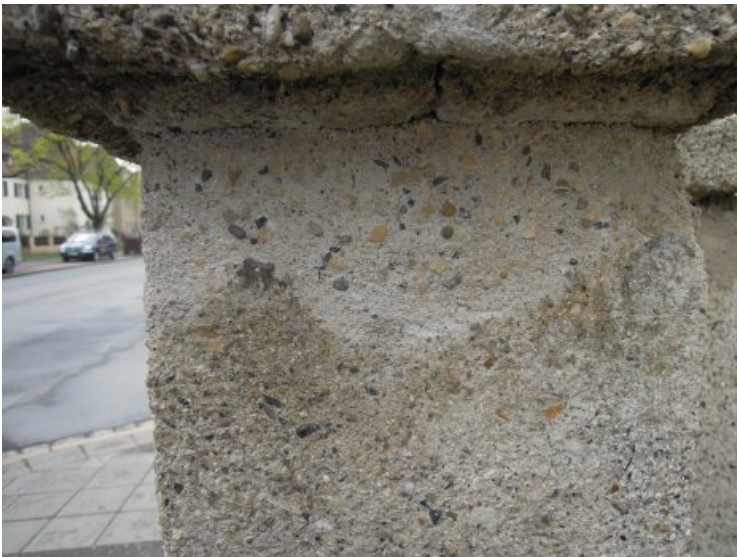
Betonergänzung mit Steinputz mit Zugabe von Kies.

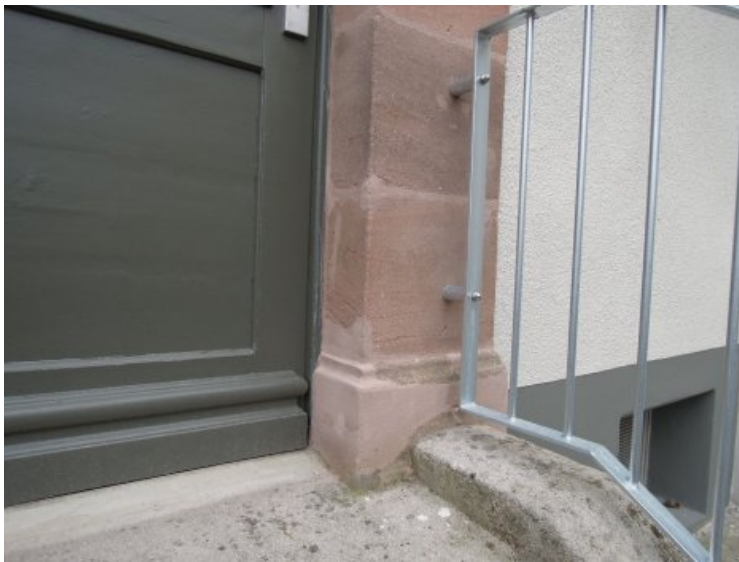
Nachzustand: Ergänztes Gewände am Hinterausgang. An den rückwärtigen Zugänge wurden ebenfalls Sandsteinrestaurierungen und Reparaturen von Betonelementen ausgeführt.

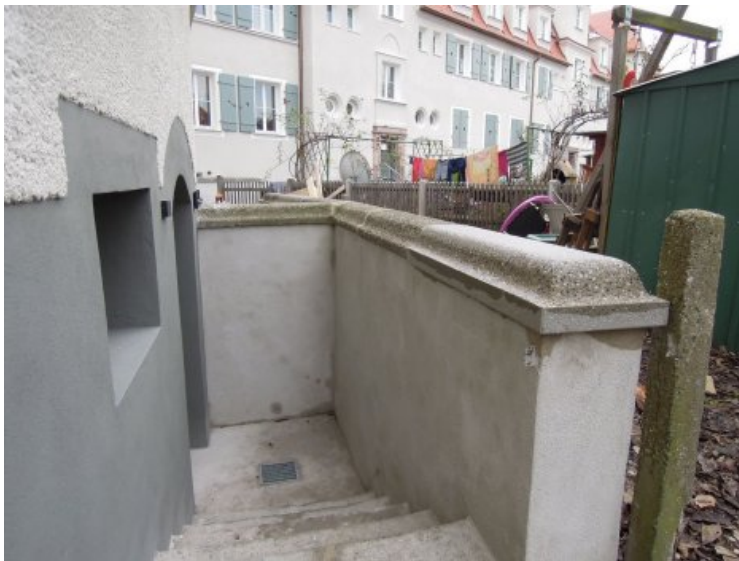
Die stark geschädigte Mauerabdeckung der Kellereingänge wurde ausgetauscht und neu verfugt.

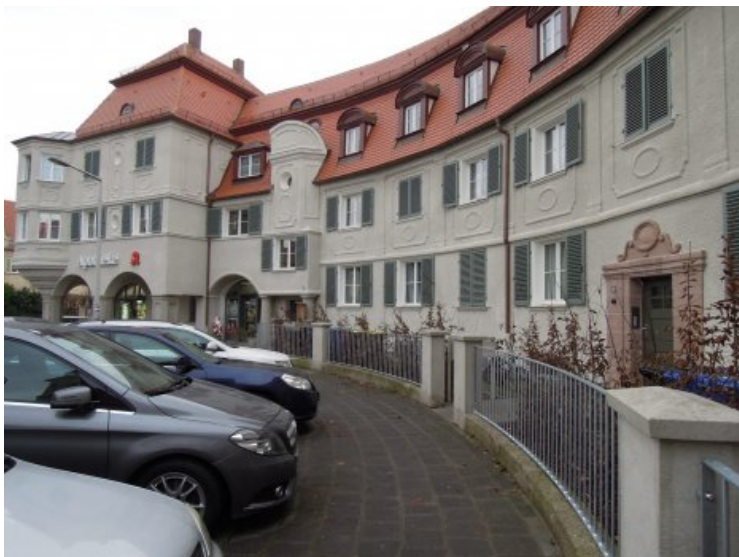
Nachzustand: Fertiggestellt Einfriedung mit neuem Zaun.
