REFERENZ

Wohnhaus Kappengasse 16

Fassaden
2017-2017

Der Substanzerhalt unter Wiederherstellung eines einheitlichen Gesamtbildes war das Ziel der Restaurierung an den Sandsteinfassaden des Wohnhauses in der Kappengasse 16, Nürnberg.

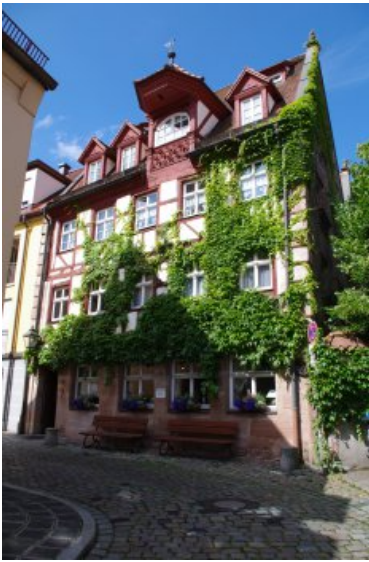
Die Fassade des Wohnhauses zur Kappengasse mit Natursteinmauerwerk im EG und Ecklisenen nach der Konservierung und Restaurierung.

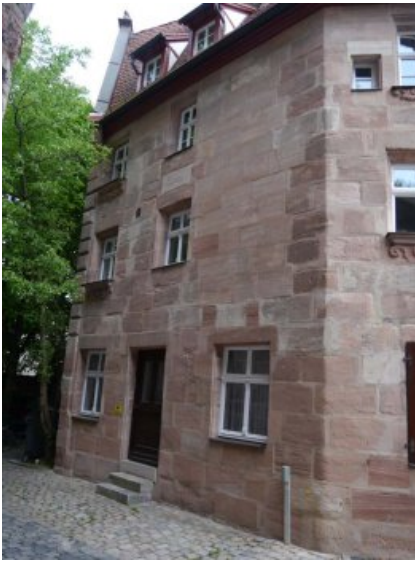
Die Fassade zur Kappelgasse war vor der Maßnahme mit Wildem Wein bewachsen.

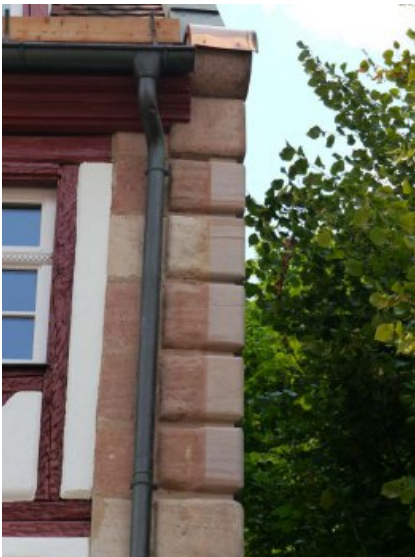
Die Fassade zur Spittlertormauer nach der Konservierung und Restaurierung.

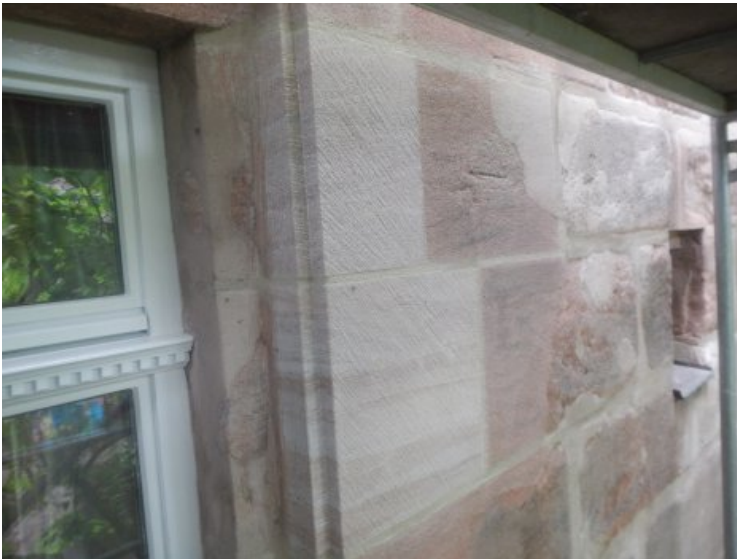
Vor der Konservierung und Restaurierung waren defekte Altergänzungen und Fugen zu verzeichnen.

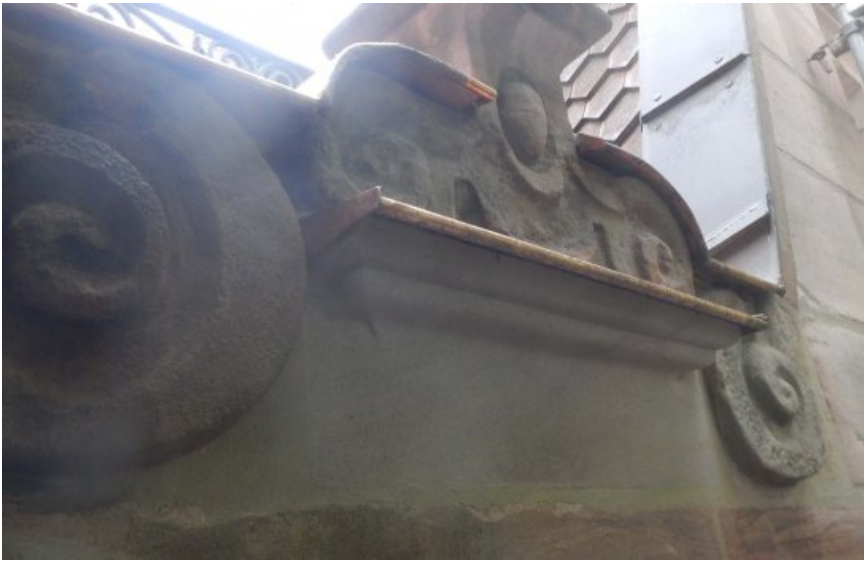
Der Dachgiebel mit Voluten an der rückwärtigen Fassade wies vor der Restaurierung zahlreiche Schäden auf.

Unter dem Giebel wurde ein Neuteil versetzt und Fehlstellen wurden mit Steinersatzmasse geschlossen. Die Schutzverblechung erfolgte bauseits.
