REFERENZ

Veste - Roter Turm

Ziel der Restaurierung war der Substanzerhalt unter Wiederherstellung eines einheitlichen Gesamtbildes der Fassadenansichten des Turms. Für die Erhaltung wurde der Wasserablauf verbessert, indem vereinzelt auftretende Schalen oder Wasserstau-Kanten abgeprellt und tiefe Fehlstellen und Risse im Stein und den Fugen verschlossen wurden.

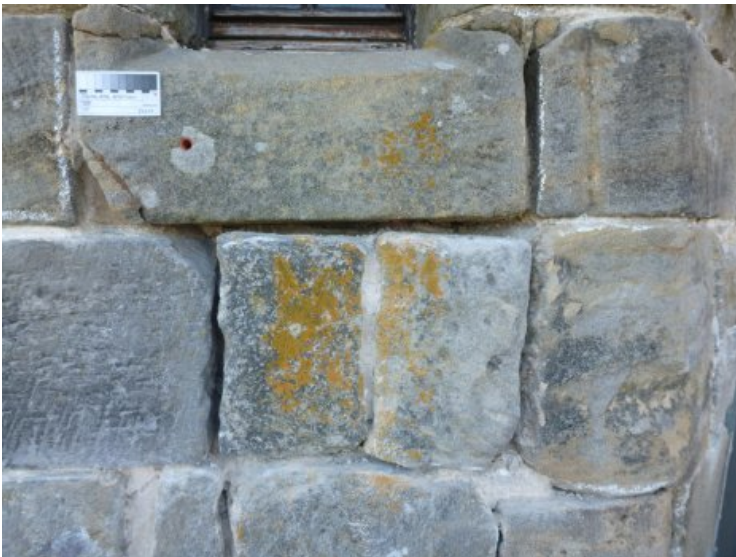
Zwischenzustand: Ausgeräumte Fugen.

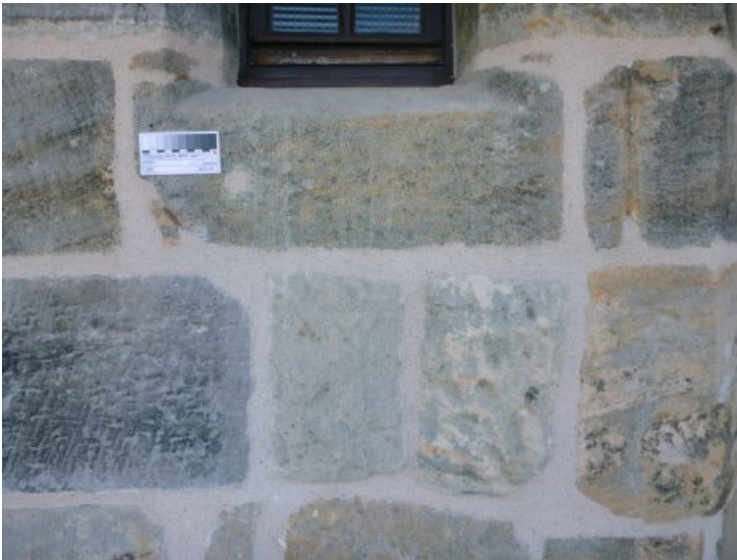
Nach der Reinigung und dem Verschluss des Fugennetzes.

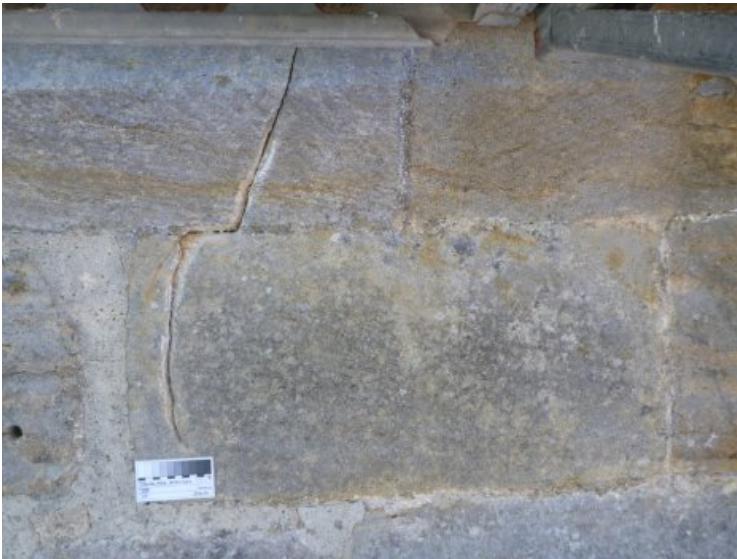
Ein Riss im Mauerwerk; die Fugenflanken des Risses wurden ausgearbeitet.

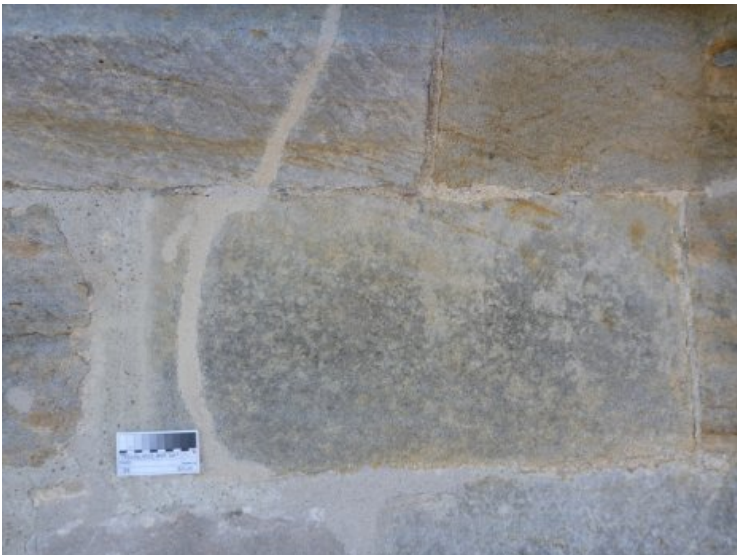
Nach der Rissinjektion wurde der Riss oberflächlich geschlossen und damit der Wasserablauf wieder gewährleistet.

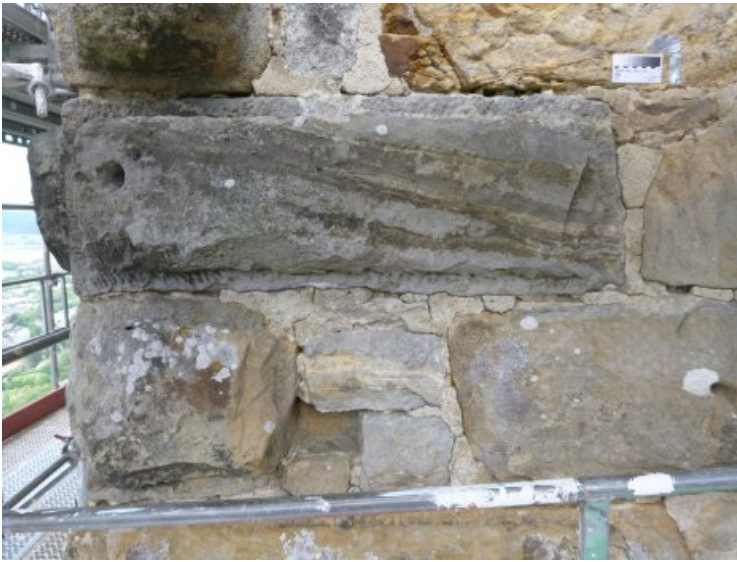
Vorzustand am oberen Drittel der Südfassade.

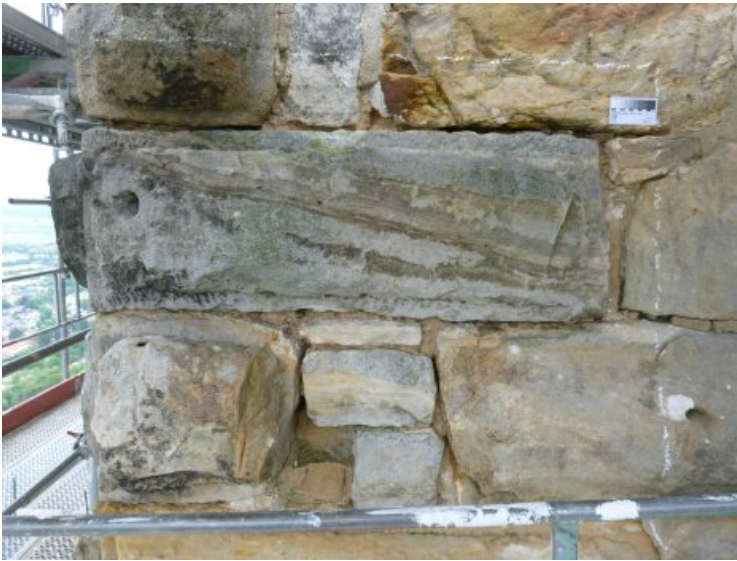
Zwischenzustand: Ausgeräumte Fugen, entferntes Lockermaterial und abgenommene Alterergänzungen.

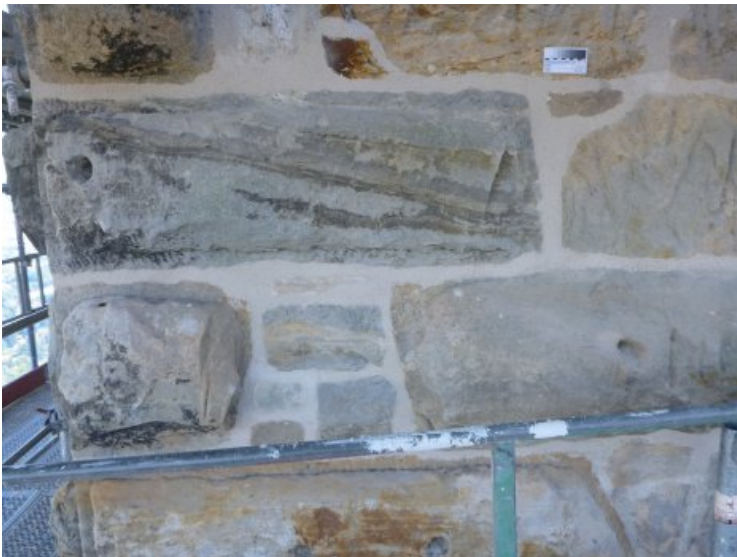
Nachzustand: Neuteile, Ergänzungen und geschlossenes Fugennetz.

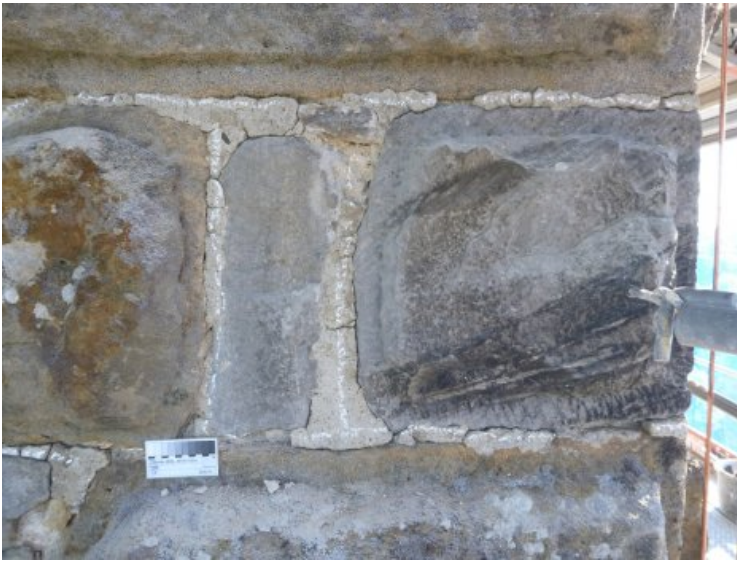
Schadhafte und vereinzelt lose Fugen mit abgerissenen Flanken.

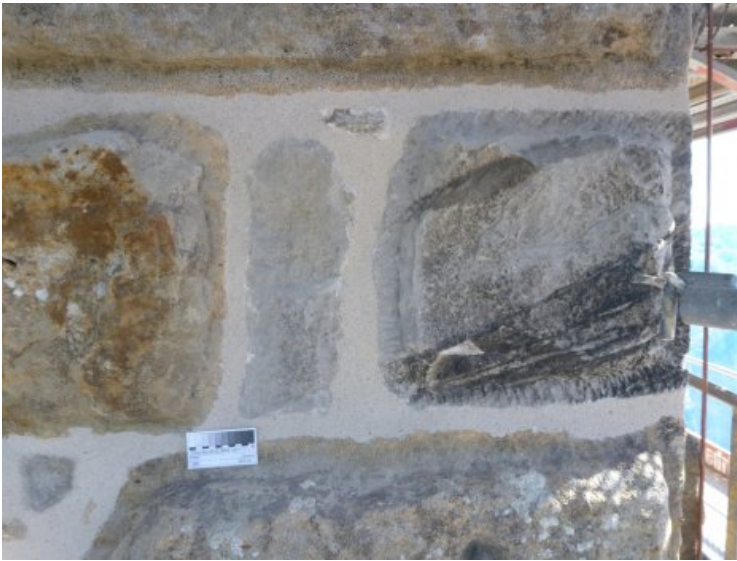
Nachzustand: Verschlussene Fugen.

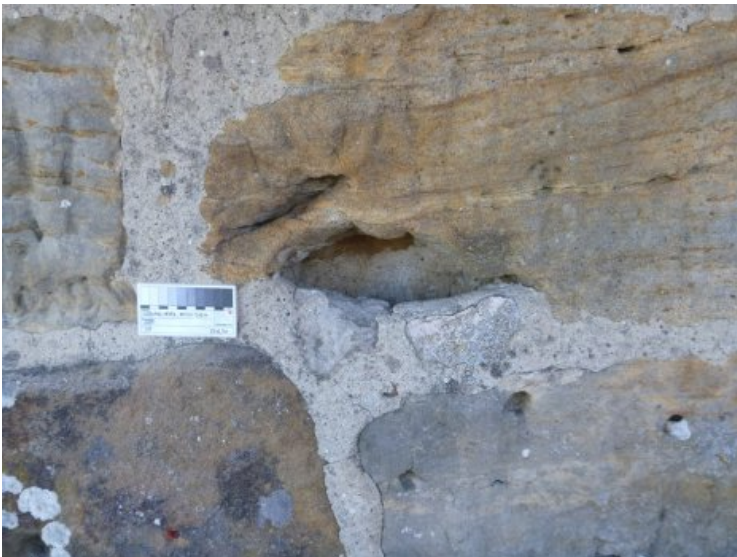
Vorzustand: Fehlstelle im Stein.

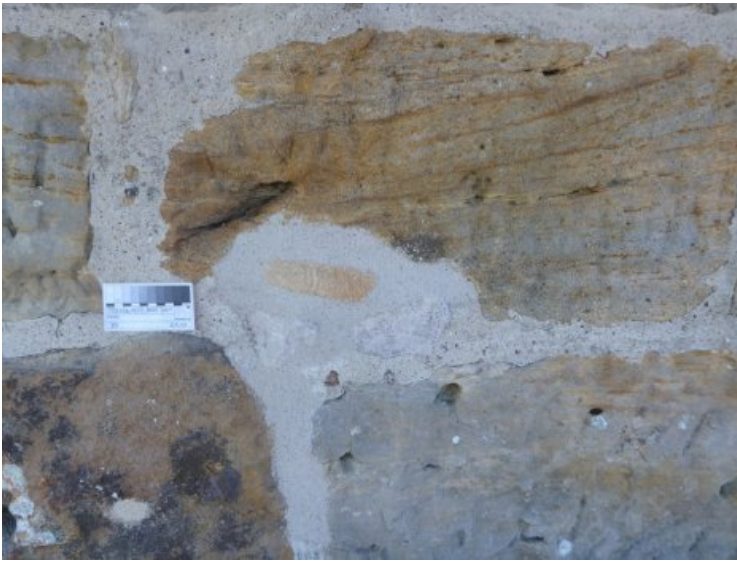
Nachzustand: Die Fugen wurden verbandelt, die Fehlstelle mit einem Zwickstein geschlossen.

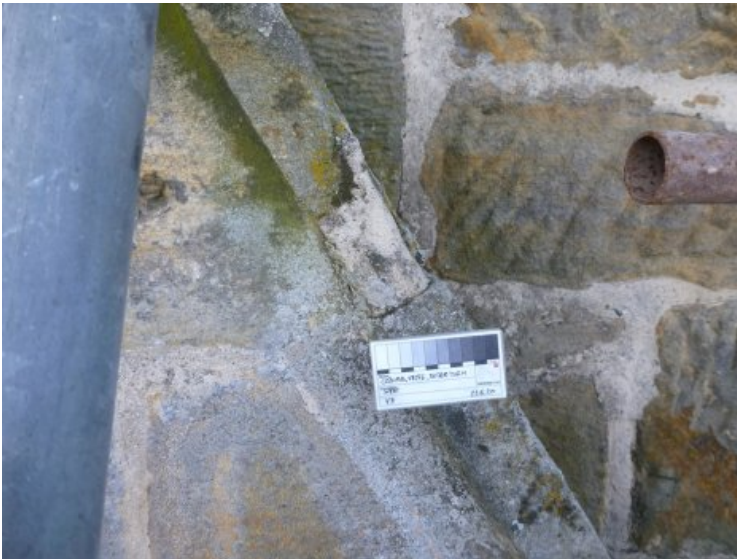
Vorzustand: Eine Fehlstelle am Erker an der Westfassade.

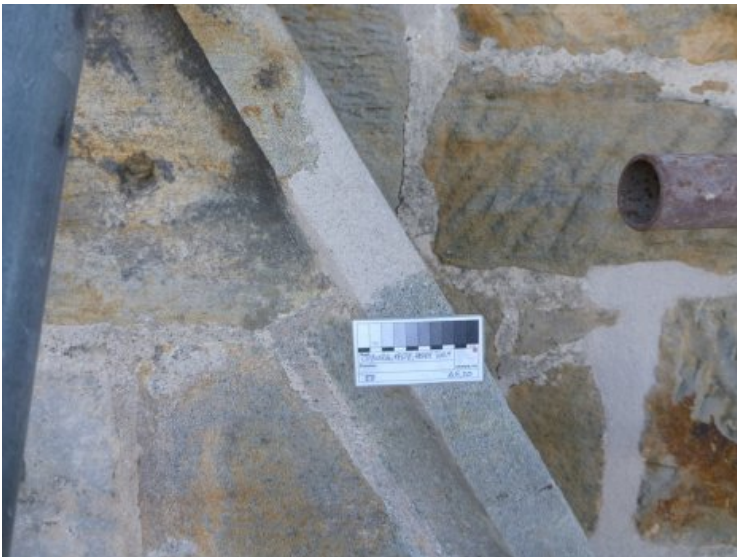
Nachzustand: Die Fehlstelle wurde mit Steinersatzmasse geschlossen und die Fugen verbandelt.

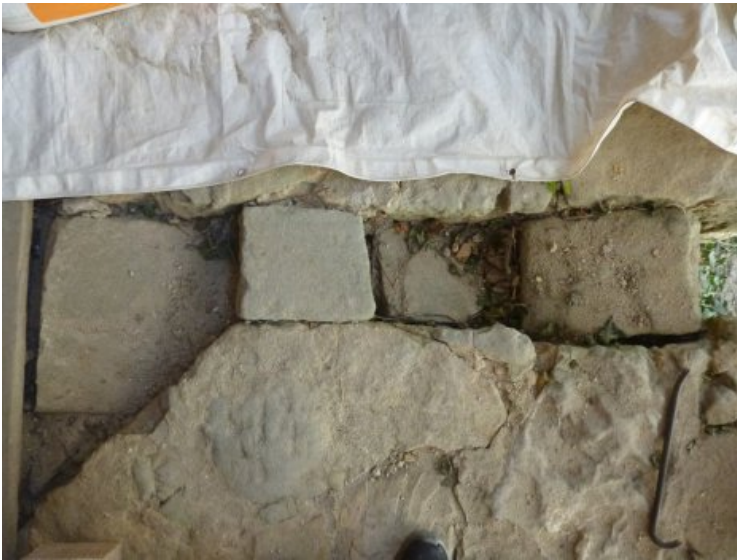
Am Treppenpodest im Torbogen waren drei Steine abgesackt und lagen tiefer als die umliegenden.

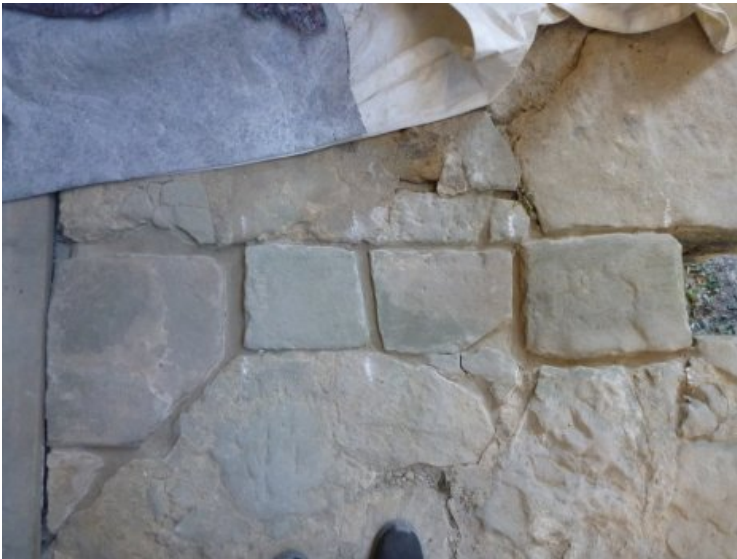
Zwischenzustand: Die Steine wurden angehoben und mit Trasskalkmörtel neu versetzt.

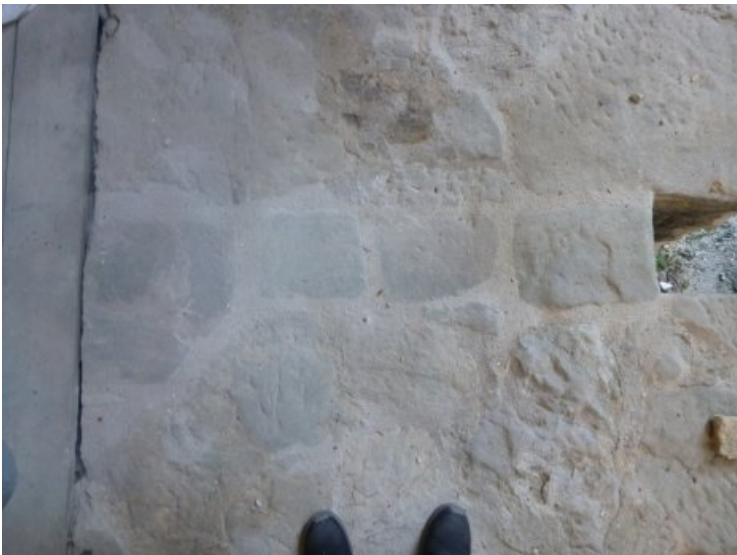
Abschließend wurde das Treppenpodest verfügt.

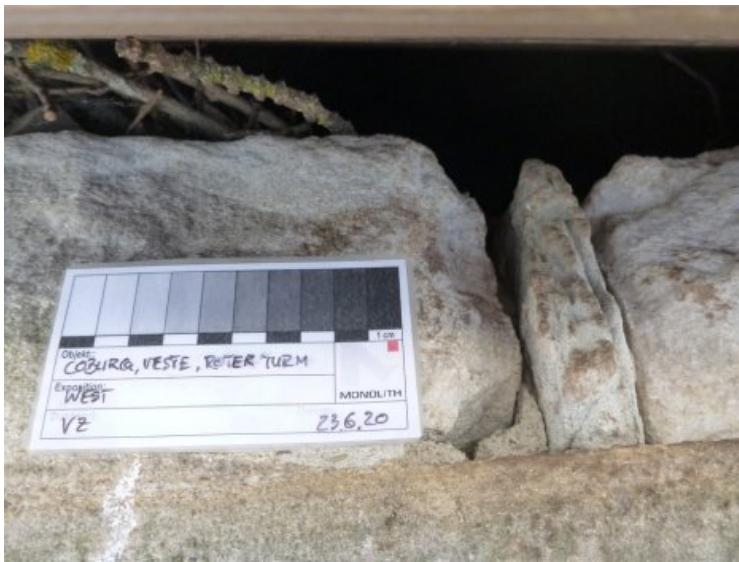
Vorzustand: Unvollständiger Abschluss an der Mauerkrone.

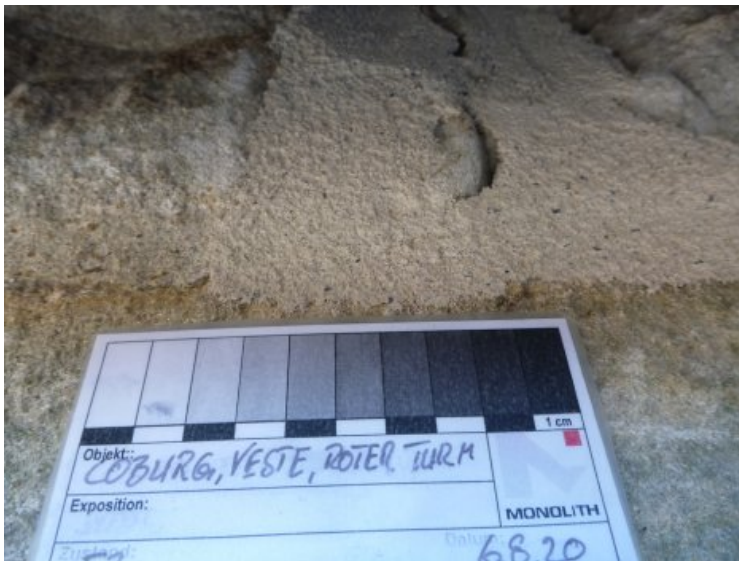
Die Fugen wurden verfüllt und lockere Steine gesichert.
