REFERENZ

**Wohnstallhaus**

Sockel, Ortgänge  
2021-2021

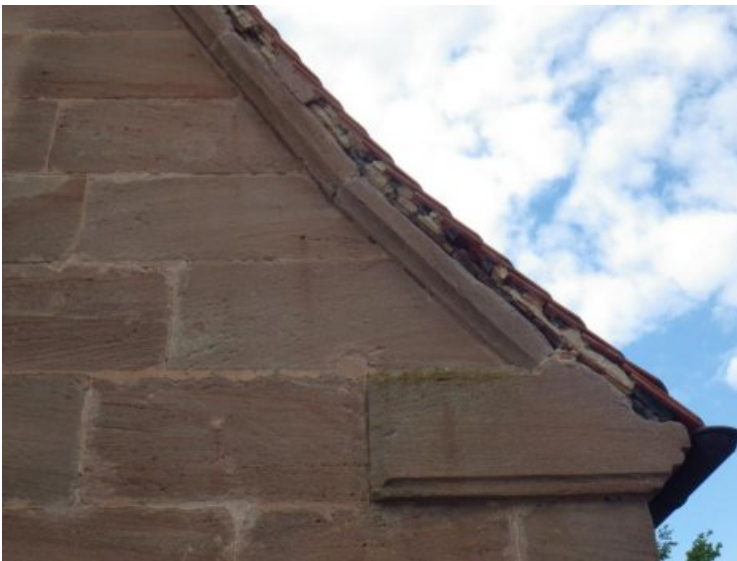
Der Ortgang ist an mehreren Stellen schadhaft, besonders der Putzstreifen zwischen Sandstein- und Ziegelmauerwerk ist betroffen.

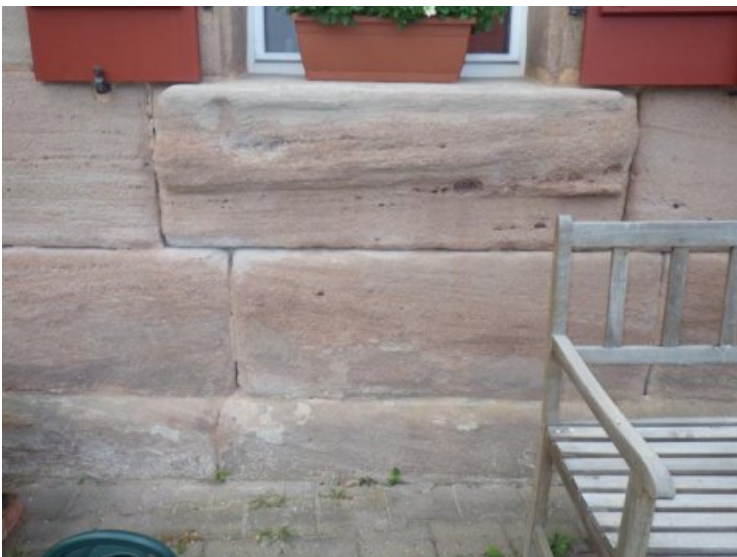
Die Sandsteine des Mauerwerks weisen partiell Fehlstellen auf, die Verfübung fehlt in diesem Bereich des Sockels nahezu vollständig.
