## REFERENZ

### Cadolzburg, Burg

südliche Wehrmauer  
2021-2021

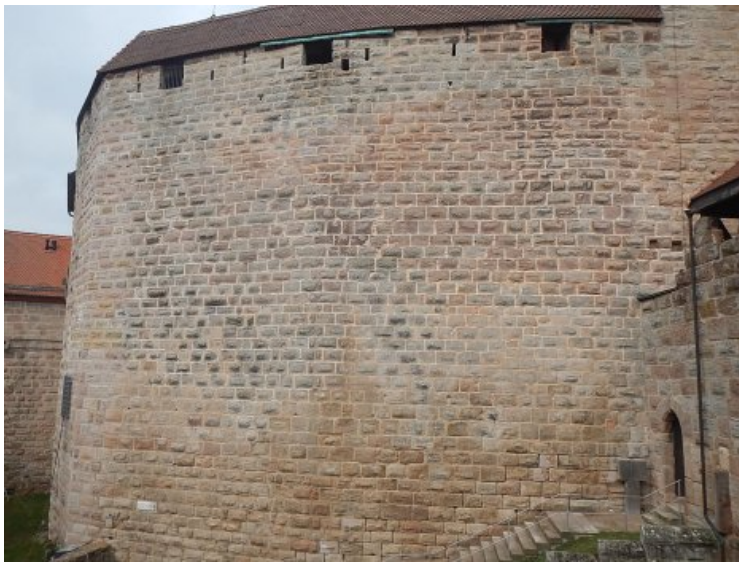
Die westlich des Torbaus gelegene südliche Wehrmauer ist aus Burgsandsteinquadern errichtet. Die Buckelquader sind im regelmäßigen Verband gemauert. Stellenweise finden sich dunkle Oberflächenbeläge und biogener Bewuchs. An den Quadern sind neben Fehlstellen und Rückwitterungen Risse und Materialablösungen zu beobachten. Die Fugen sind zu großen Teilen defekt oder liegen offen. Besonders gravierend fallen die Schäden im unteren, stark salzbelasteten Bereich des Mauerwerks aus.

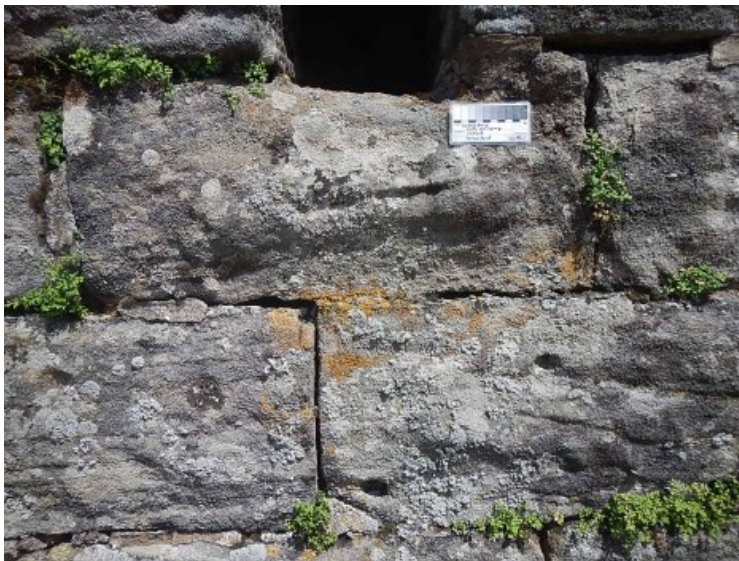
Vorzustand: Die Sandsteinquader sind stellenweise mit Flechten bewachsen, in den Fugen haben sich höhere Pflanzen angesiedelt. Die betroffenen Bereiche wurden mit Heißdampf gereinigt.

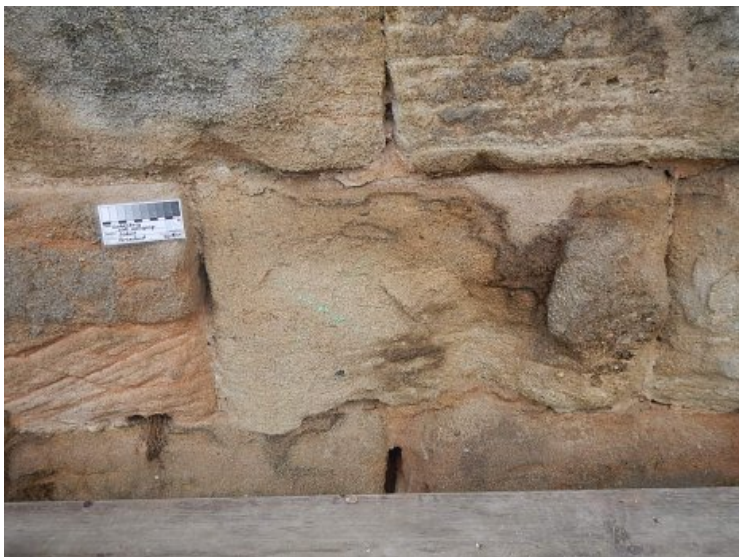
Vorzustand: In den salzbelasteten Bereichen wiesen die Quader zum Teil erhebliche Substanzverluste auf. Die Fugen liegen offen.

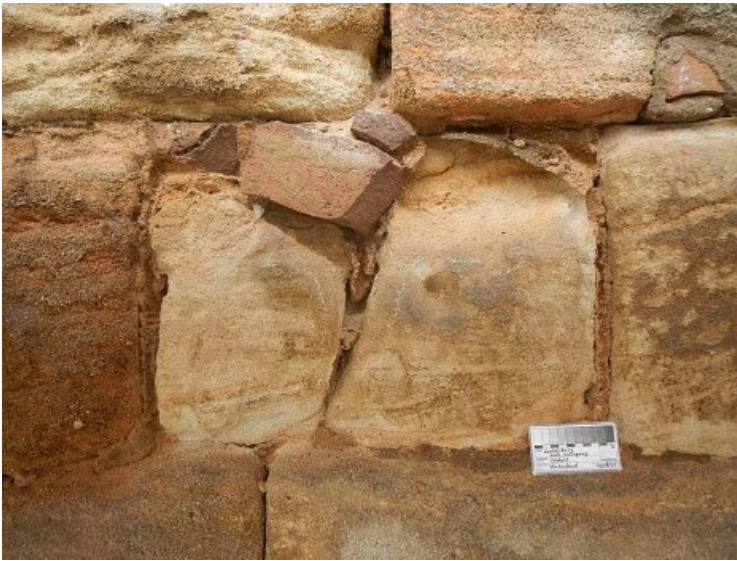
Vorzustand: Fehlstellen im Stein sind teilweise mit Ziegeln bzw. Ziegelbruchstücken geflickt. Einige Quader weisen tiefe, gefügetrennende Risse auf.

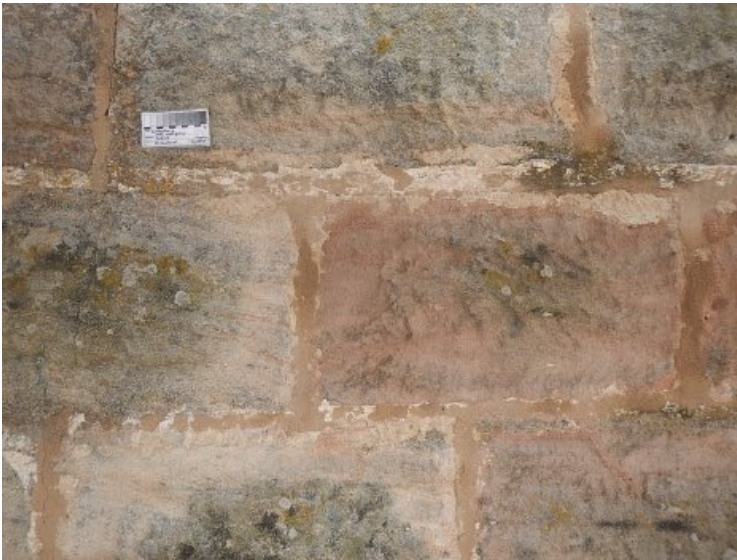
Vorzustand: Bei der letzten, länger zurückliegenden Gesamtinstandsetzung wurde der historische Kalkspatzenmörtel dünnlagig mit einem braunen Mörtel überdeckt.

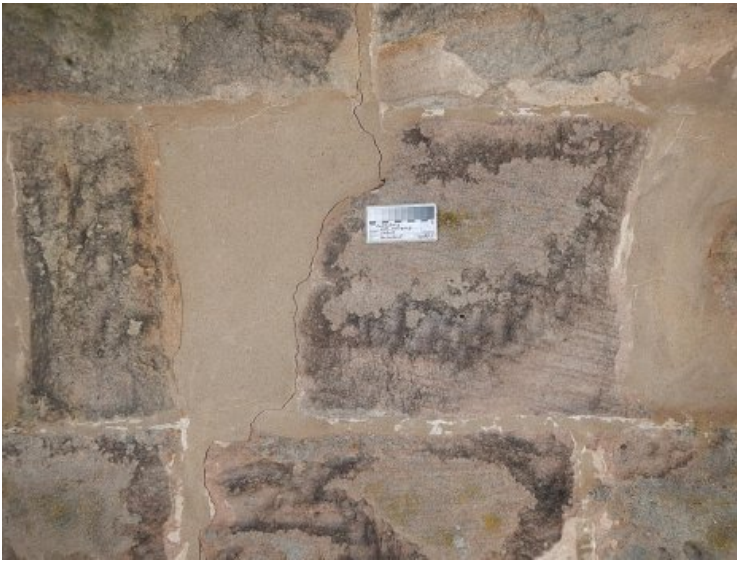
Vorzustand: Schadhafte Altergänzungen sowie Ergänzungen aus unpassendem Material wurden ebenfalls ausgearbeitet und mit Steinersatzmörtel ergänzt.

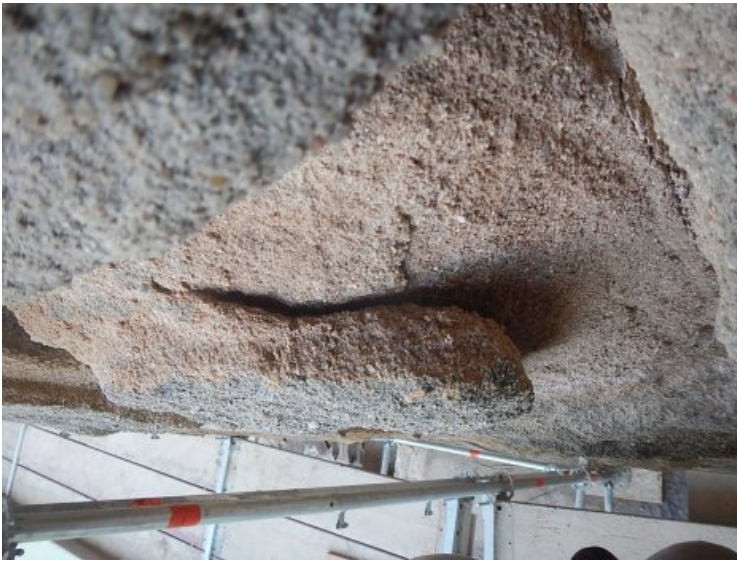
Viele Quader wiesen flächige, mehrere Zentimeter starke Materialablösungen auf.

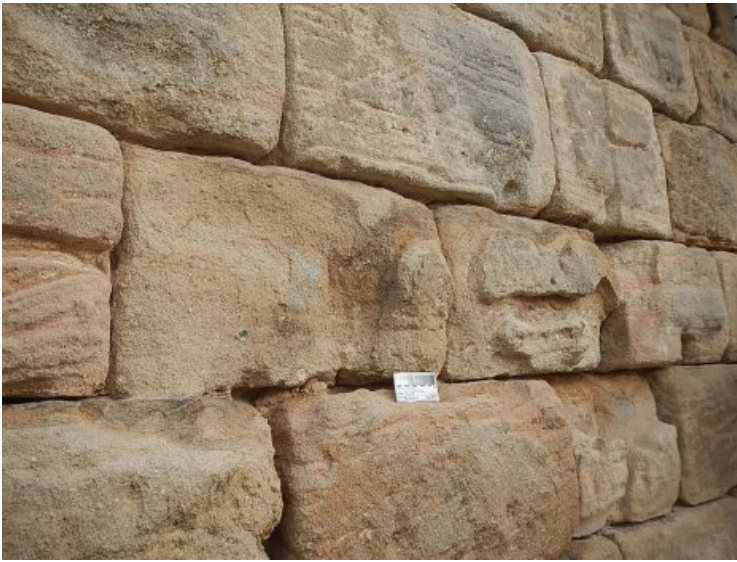
Vorzustand: Durch Feuchtigkeit und einen hohen Schadsalzgehalt befand sich der untere Mauerabschnitt vor Beginn der Maßnahme in einem desolaten Zustand.

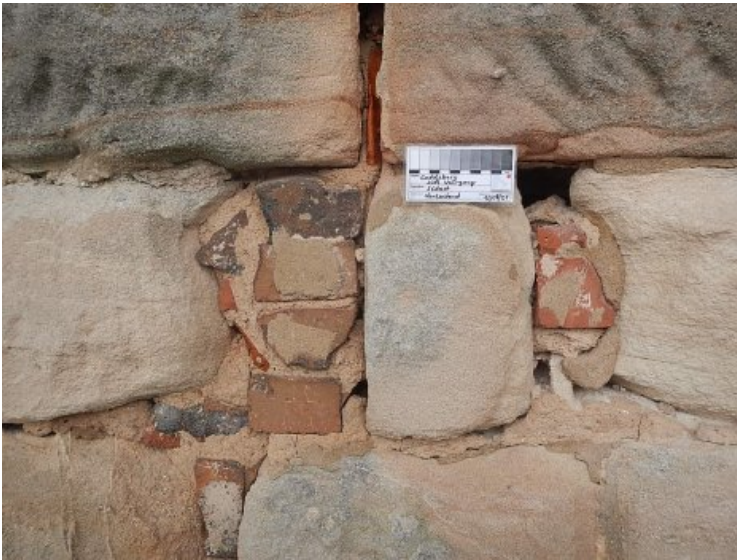
Vorzustand: In der Vergangenheit wurden Fehlstellen zum Teil mit Ziegeln ausgemauert. Diese Ausbesserungen sind heute in desolatem Zustand.

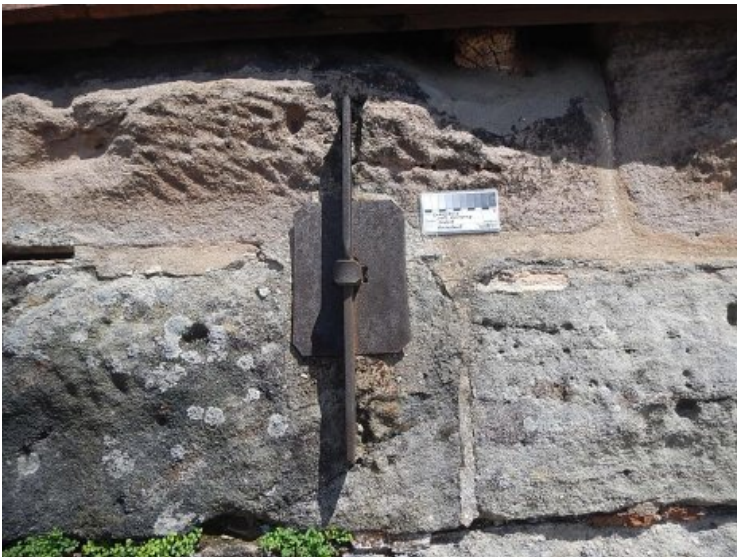
Vorzustand: Historische Metallteile wie Klammern sind korrodiert, bedingen aber keine Schäden und sollen erhalten werden.
