### St. Lorenz - Hallerfenster

Maßwerkfenster nördlicher Hallenchorumgang Joch 6 (Kurzbezeichnung nIII)  
2021-2021

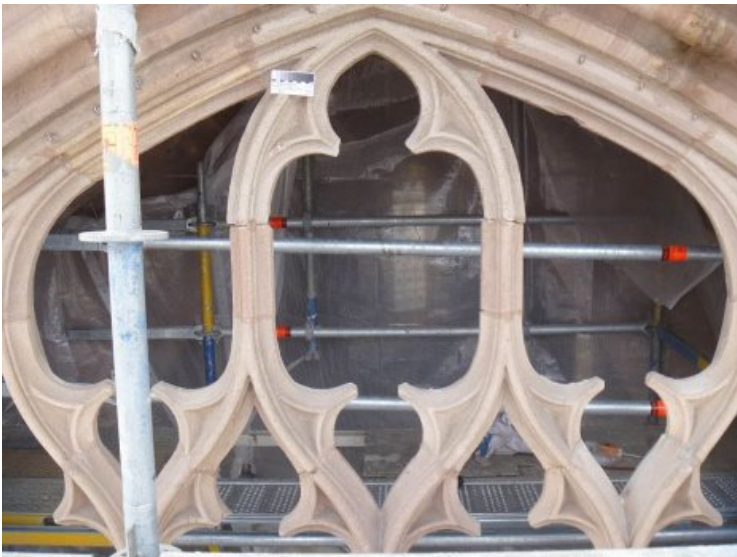
Das Maßwerk hat durch den Ausbau der  
Fensterscheiben an Stabilität verloren, es  
sind deutliche Versätze zwischen den  
einzelnen Werkstücken erkennbar.

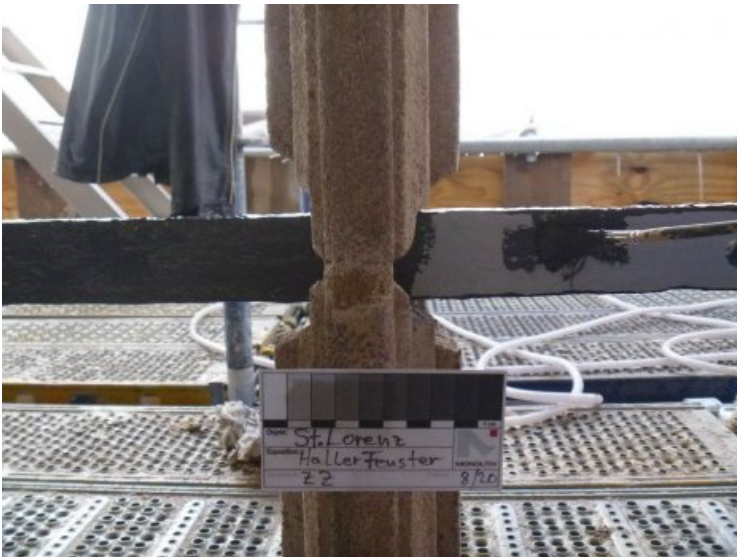
An den Standeisen wurde ein Anstrich mit Korrosionsschutzfarbe durchgeführt. Gut erkennbar ist, dass die Aufstandsfläche eigentlich nur durch die defekten Altergänzungen gegeben war - jetzt ausgebaut.

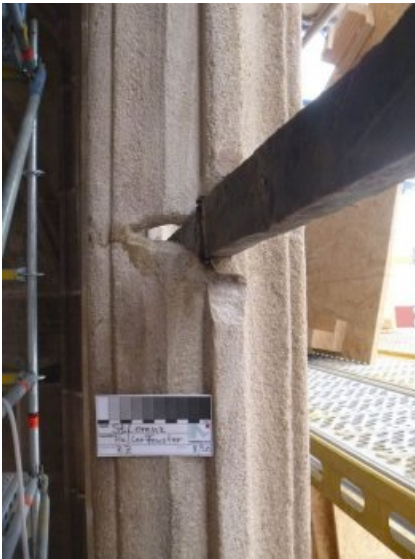
Große Fehlstellen im Bereich der Standeisen nach dem Ausbau der defekten Altergänzungen.

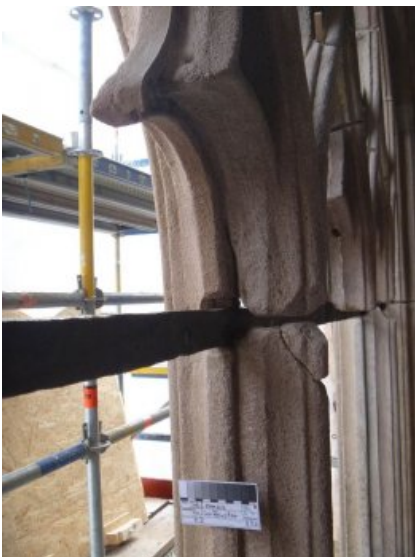
Besonders bedenklich sind Risse an den Standflächen der Maßwerkrippen und -streben, da dadurch die Standsicherheit stark herabgesetzt sein kann.
