**Kath. Filialkirche St. Nikolaus und St. Gumbertus**

Fassade  
2016-2017

Das Ziel der Restaurierung der Fassade der kath. Filialkirche St. Nikolaus und St. Gumbertus in Stublang war der Substanzerhalt unter Wiederherstellung eines einheitlichen Gesamtbildes.

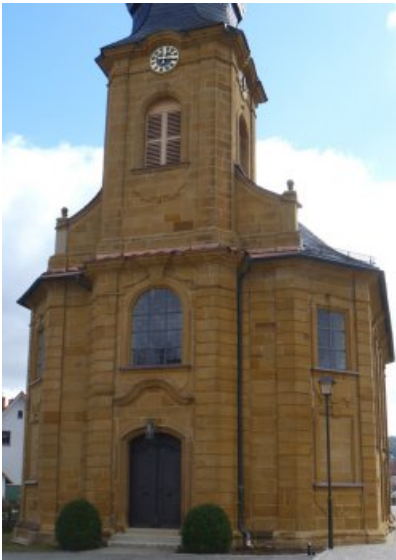
Die kath. Filialkirche St. Nikolaus und St. Gumbertus von Nordwesten vor der Restaurierung.

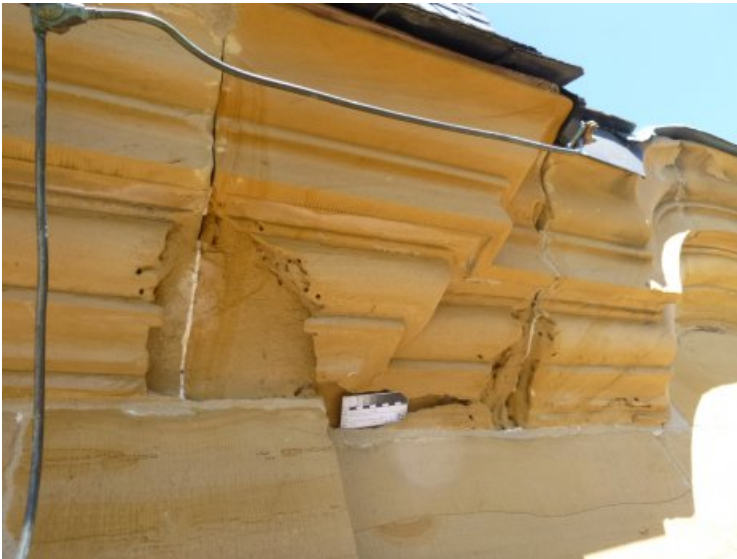
Im Doggersandstein, der sehr geringe Festigkeiten aufweist, waren zahlreiche Fehlstellen (Perforationen) unter anderem durch Bienen oder Wespen festzustellen, die sich zum Nestbau in den Sandstein eingegraben hatten.
