### IHK, Eingangsportal

2020-2020

Die Arbeiten umfassten das repräsentative Eingangsportal an der Ostseite der Industrie- und Handelskammer in Nürnberg. Das bildplastisch aus Muschelkalk gefertigte Portal wies an einem Großteil der gestalteten Oberfläche Schäden auf. Dabei handelte es sich vorwiegend um Mörtelergänzungen, die sich vom Untergrund ablösten und Schalenbildungen am Gestein.

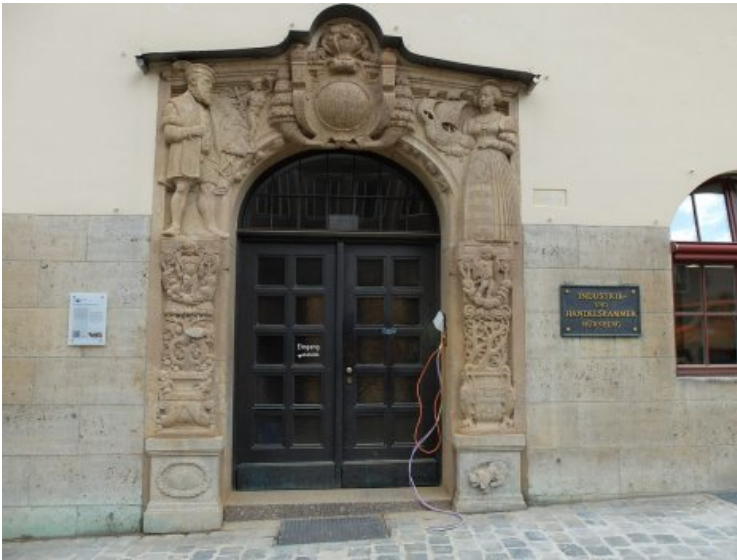
Gesamtansicht des Eingangsportals an der Ostseite des Gebäudes im Nachzustand.

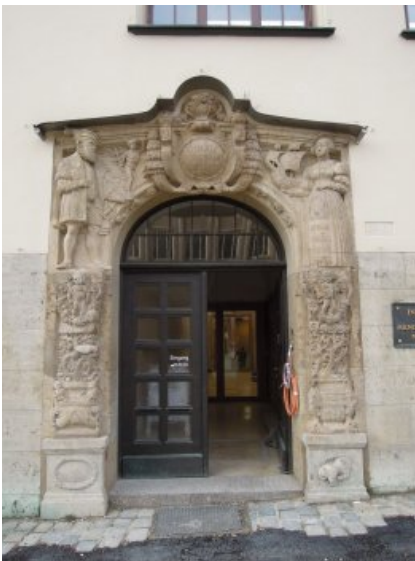
Das Portal aus Kalkstein im Vorzustand.

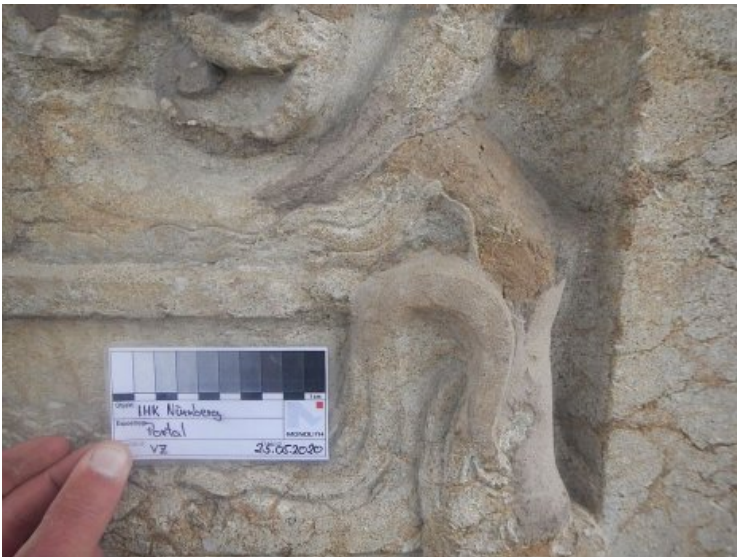
Detailansicht einer Fehlstelle.

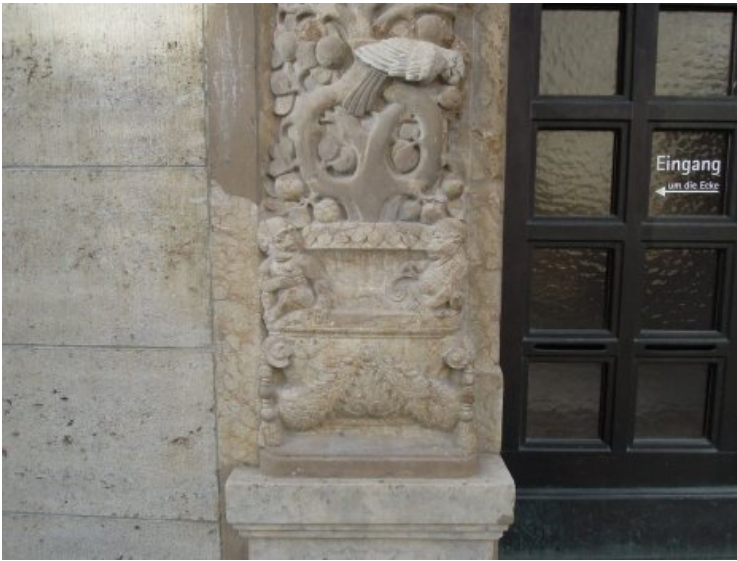
Vorzustand: die linke Seite der Türleibung.

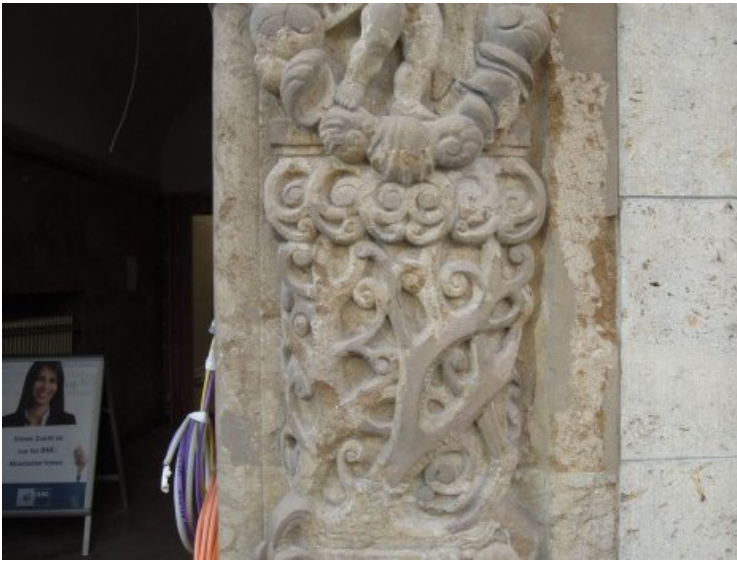
Vorzustand: abgewitterte Steinoberfläche und defekte Altergänzungen.

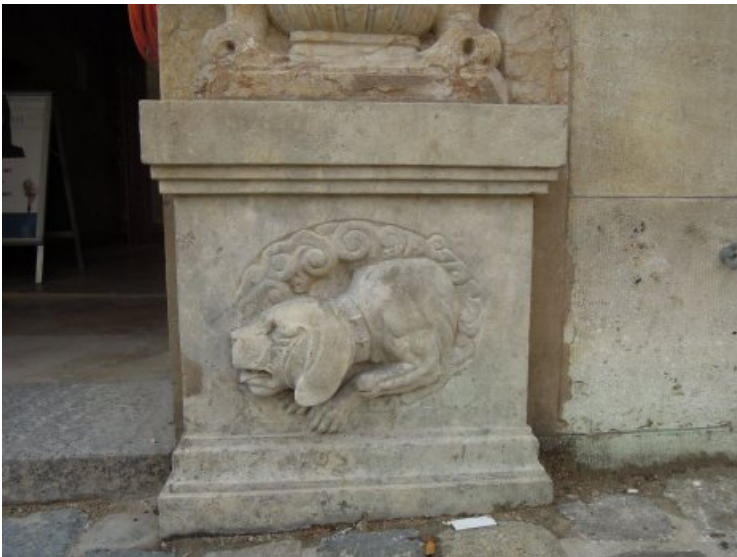
Der Sockel auf der rechten Seite der Tür vor Beginn der Maßnahmen.

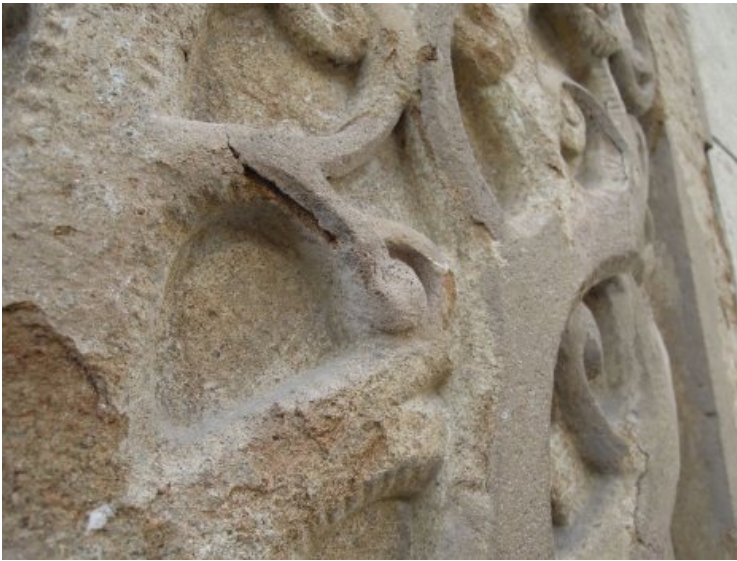
Vorzustand: Einige Altergänzungen lösten sich vom Stein und mussten abgenommen werden.
