REFERENZ

St.-Lorenz-Kirche

Rieterfenster
2018-2018

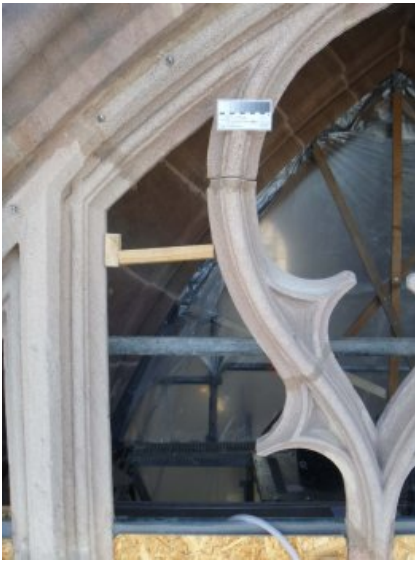
An der oberen Strebe hat sich ein Riss gebildet, der vermutlich im Zusammenhang mit dem zu festen Fugenmörtel und der Korrosion des Standeisens steht

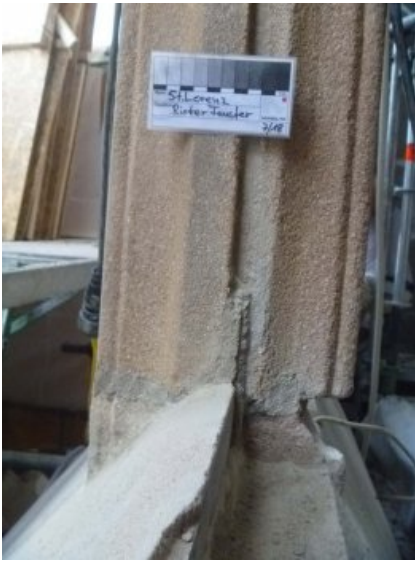
Schadhafte Fugen am Maßwerk können zum Verrutschen einzelner Steine führen, weshalb eine temporäre Sicherung vorgenommen wurde. Im Hintergrund ist die für die Bearbeitung notwendige Staubschutzwand erkennbar.

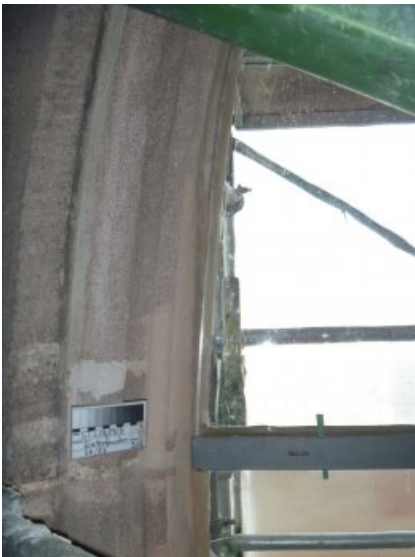
Ausbau der bestehenden Mörtel und Silikonreste im Fensterfalz (im oberen Bildteil bereits erfolgt); Ausarbeitung Auflage für Kondenswasserrinne bereits erfolgt; Ausarbeitung Auflage für Kondenswasserrinne bereits hergestellt.

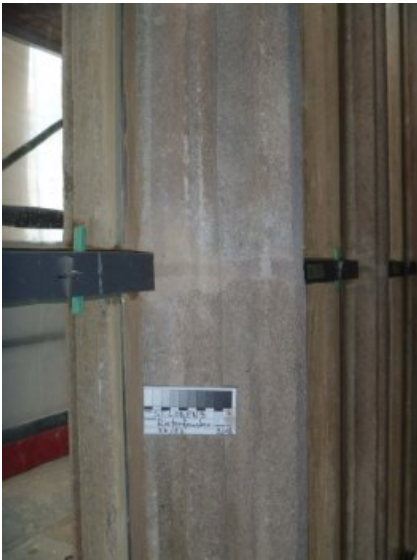
Mörtelergänzung am Profil vor der Retusche.

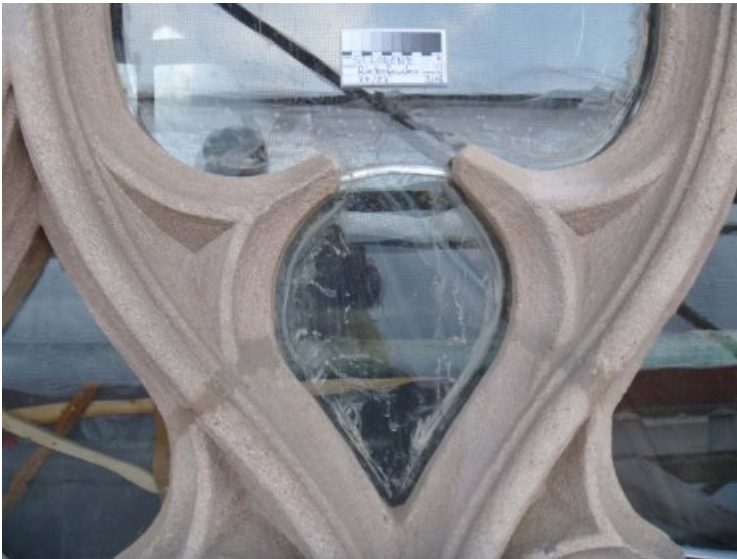
Ausgetauschte Altergänzung und erneuerte Fuge.

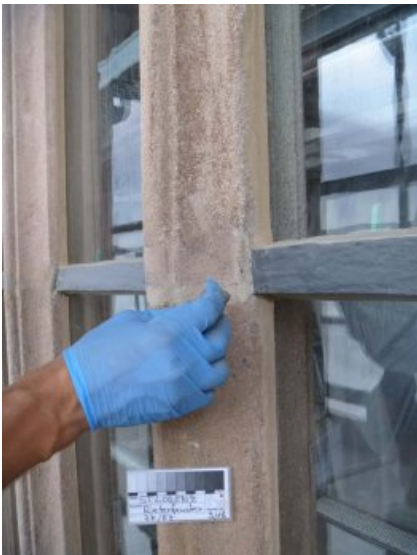
Fertig ergänzte Fehlstelle am Maßwerk, die Fensterverfugung sowie die Glasreinigung stehen noch aus.
