REFERENZ

St.-Lorenz-Kirche

Rieterfenster
2018-2018

Ziel der Maßnahme war die Steinrestaurierung des mittelalterlichen Maßwerkfensters nach Ausbau der Fenstergläser. Weiterhin wurden Maßnahmen in Vorbereitung der Neuverglasung wie das Freilegen der Fensterfälze und eine Anpassung für den Einbau der Kondenswasserrinne vorgenommen. Nach dem abschließenden Einbau der Schutzverglasung wurde diese vollständig eingefügt.

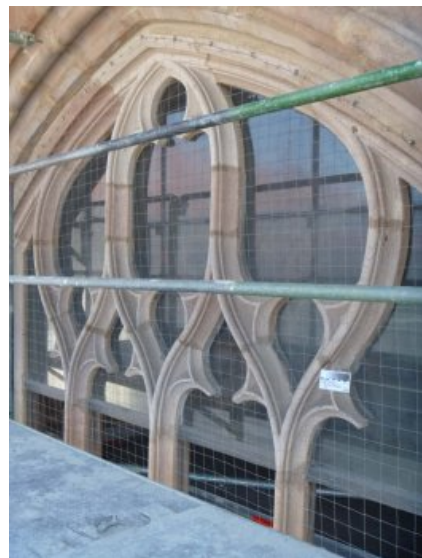
Detailansicht - Maßwerk vor der Restaurierung

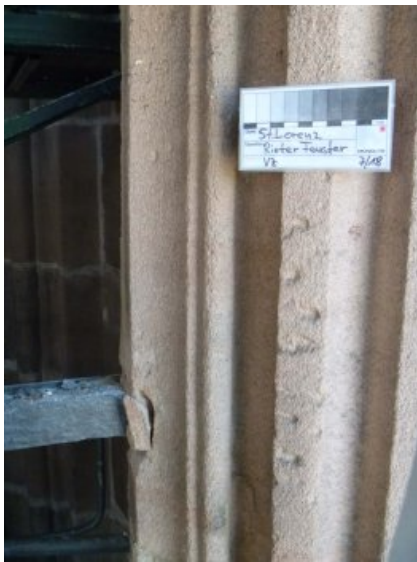
Zahlreiche Altergänzungen, besonders angrenzend an die Ständeisen waren defekt.

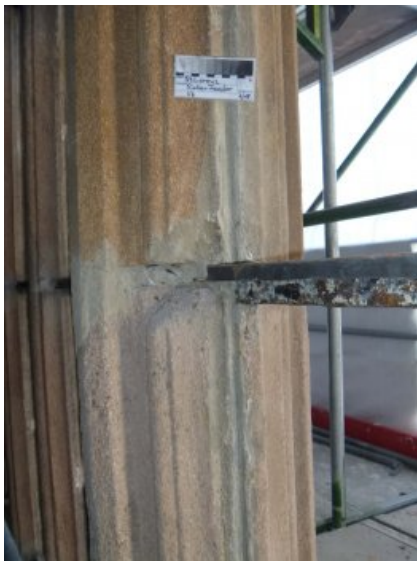
Schadhafte Fugen waren vor allem im Innenraum an den Vertikalstreben festzustellen, das verwendete Material war unzureichend an die Substanz angepasst.

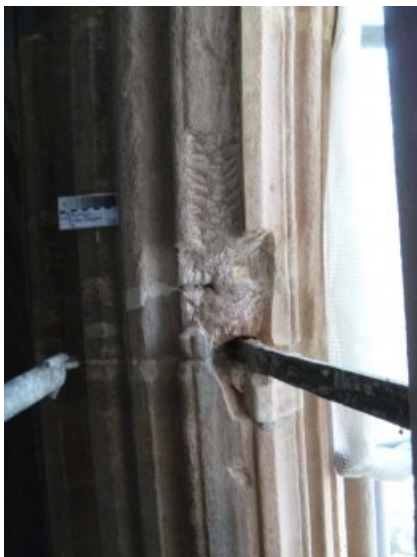
Zu ergänzende Fehlstelle nach der Ausarbeitung des defekten Mörtels der Altergänzung, die Flanken der Ergänzungen wurden zur Verbesserung der Mörtelanhaftung eingebeizt, der Untergrund geringstmöglich aufgeraut.
