REFERENZ

Kath. Pfarrkirche Mariä Verkündigung

Zwei Epitaphe, Portallaubung mit Tympanonfeld Nordportal, Tabernakel, Taufstein, zwei Weihwasserbecken, Säulen am Westportal, Kunststeinlaibung Westpo
2018-2018

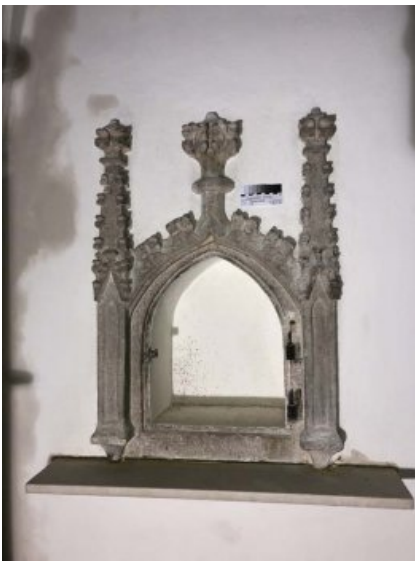
Tabernakel vor der Reinigung und Entfernung der Natursteinablage.

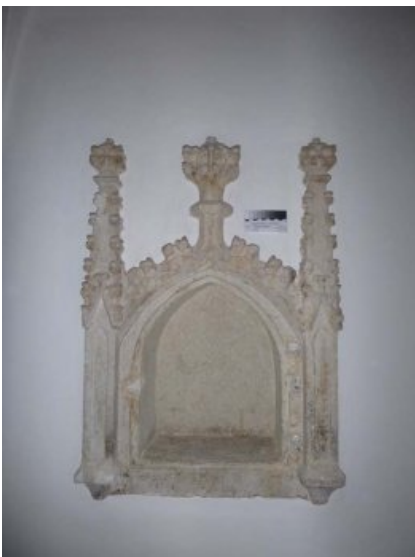
Sakramentshaus mit ergänzten Bereichen und neu eingebauter Natursteinplatte.
