REFERENZ

Stadtmauer

Teilbereiche der Stadtmauer
2021-2022

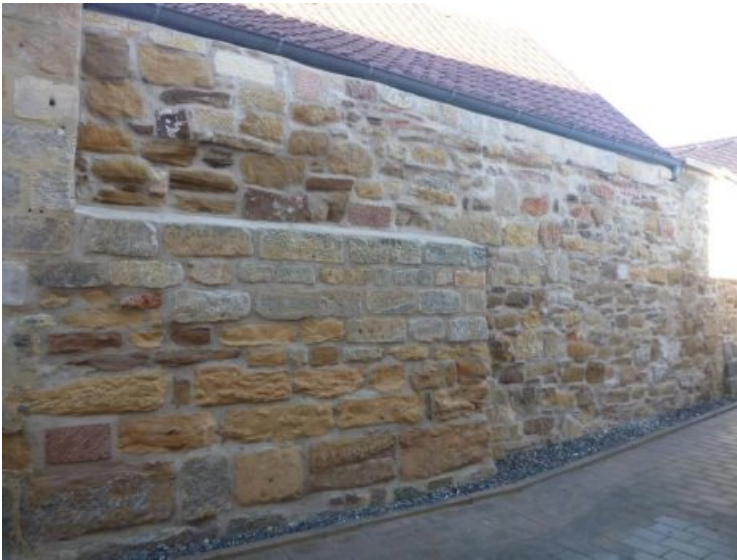
Ansicht der instandgesetzten Mauer nach Abschluss der Arbeiten

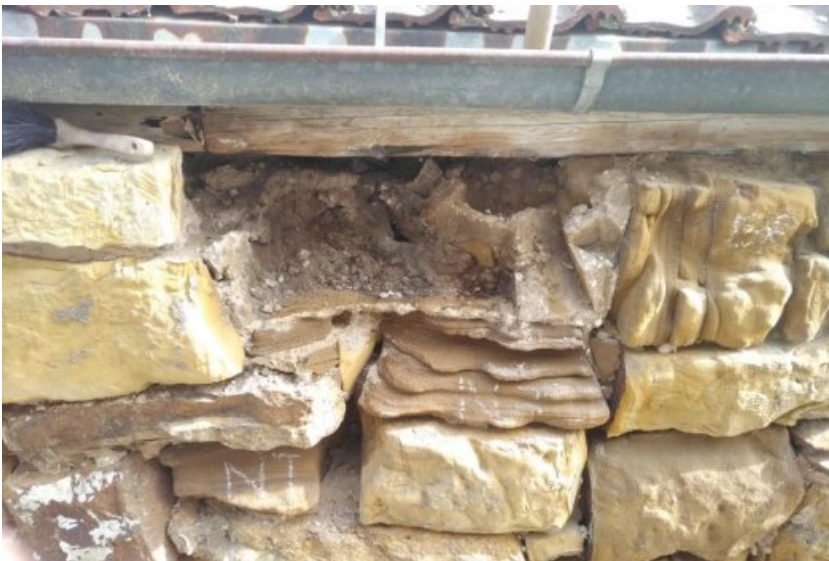
Im Vorzustand war das Mauerwerk von zurückgewitterten Steinen und einem desolaten Fugenbild geprägt.

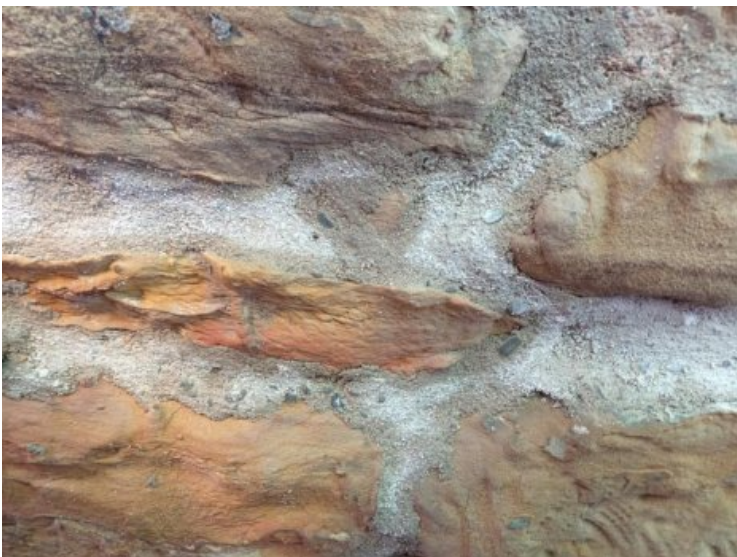
Der Mörtelverbund war teils stark durch bauschädliche Salze belastet.

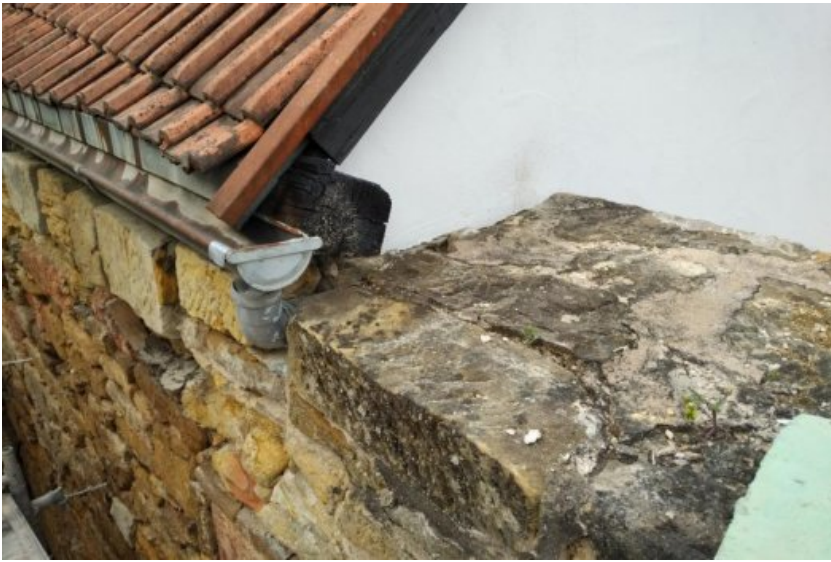
Auch die Abdeckplatten befanden sich in einem schlechten Zustand.

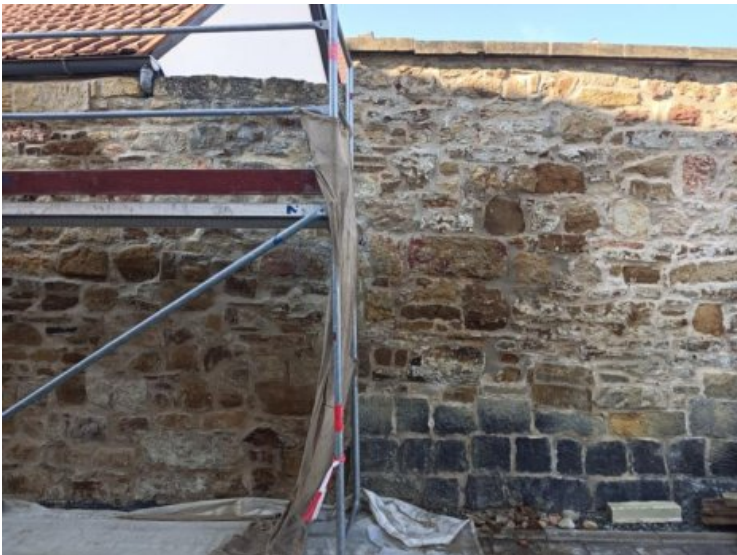
Zwischenzustand eines Teilabschnitts

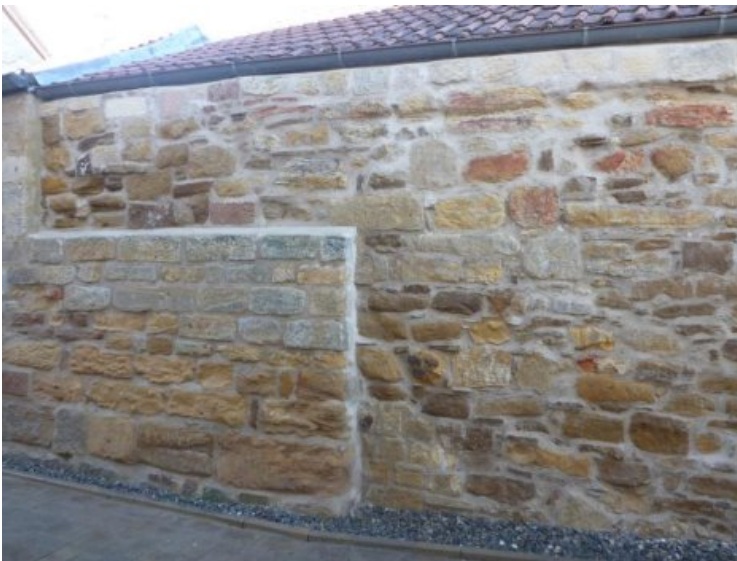
Die Mauer ist konstruktiv ertüchtigt und ästhetisch aufgewertet.
