## REFERENZ

### Kath. Kapelle St. Marien

Kirchturm  
2017-2017

Die Restaurierung am Kirchturm der Kath. Kapelle St. Marien in Buch bei Gremsdorf wurde mit dem Ziel der Substanzerhaltung unter der Wiederherstellung eines einheitlichen Gesamtbildes durchgeführt.

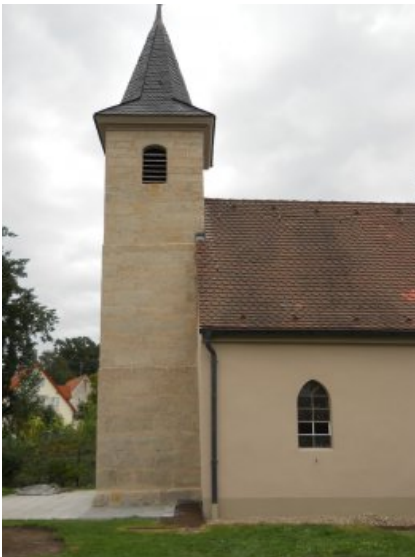
Der Turm vor der Konservierung.

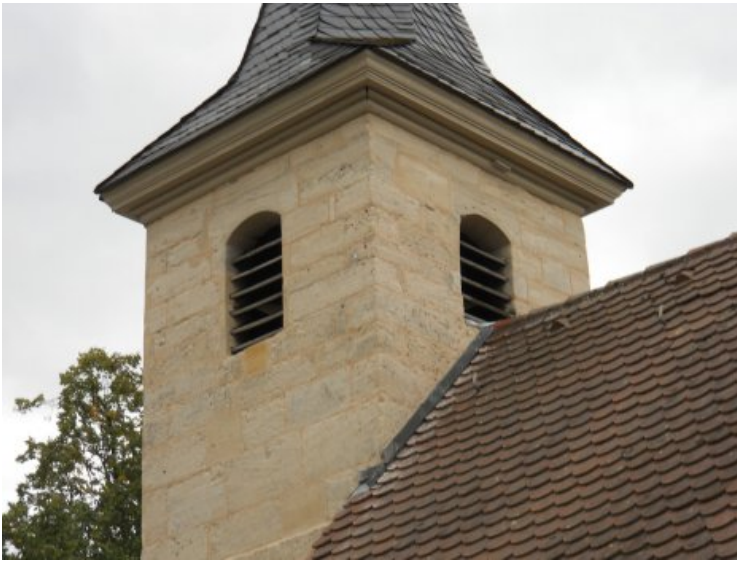
Detail des Turms vor der Restaurierung.

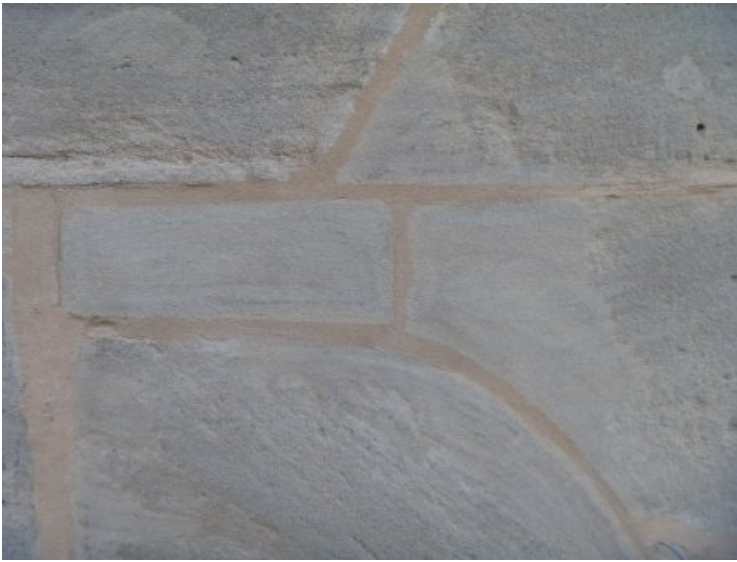
Der Turm wies vor der Restaurierung einen intensiven Bewuchs durch Flechten sowie defekte Altmörtel auf.
