**Kath. Kapelle St. Marien**

Kirchturm  
2017-2017

Die Restaurierung am Kirchturm der Kath. Kapelle St. Marien in Buch bei Gremsdorf wurde mit dem Ziel der Substanzerhaltung unter der Wiederherstellung eines einheitlichen Gesamtbildes durchgeführt.

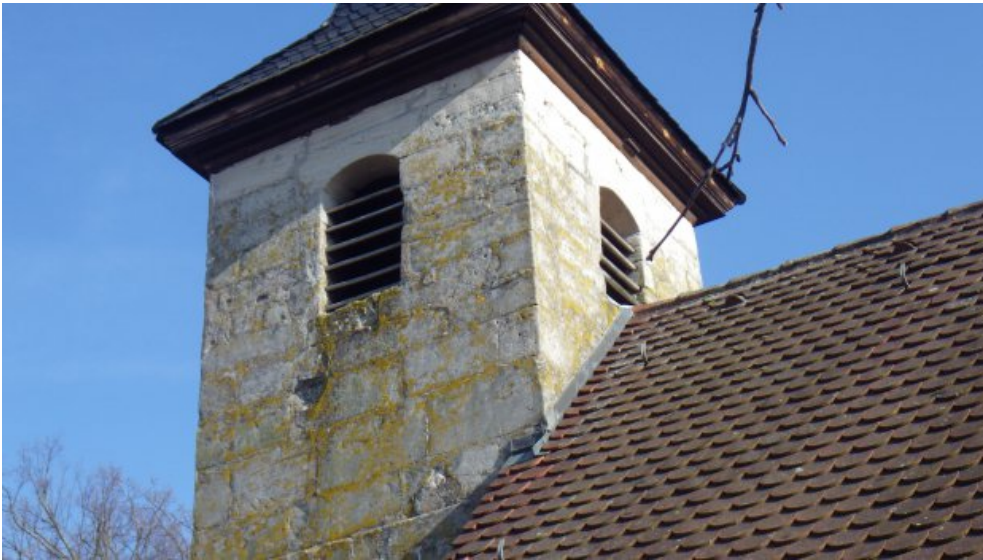
Der Turm nach der Restaurierung.

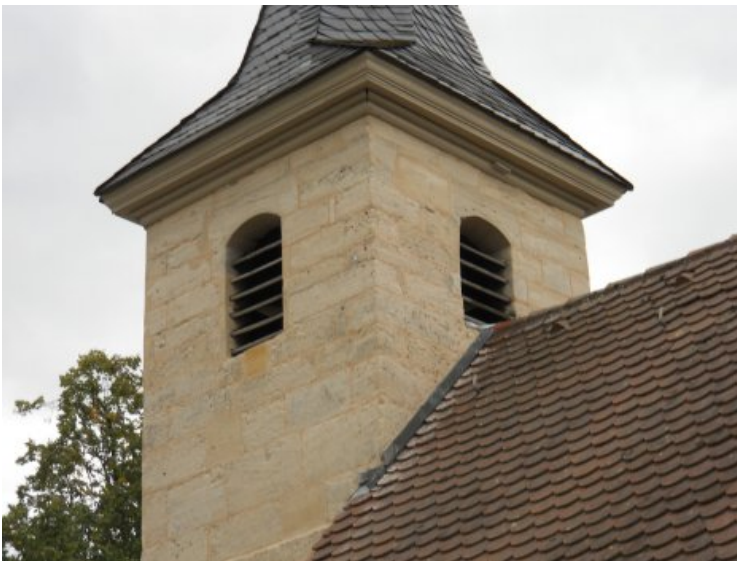
Detail des Turms vor der Restaurierung.

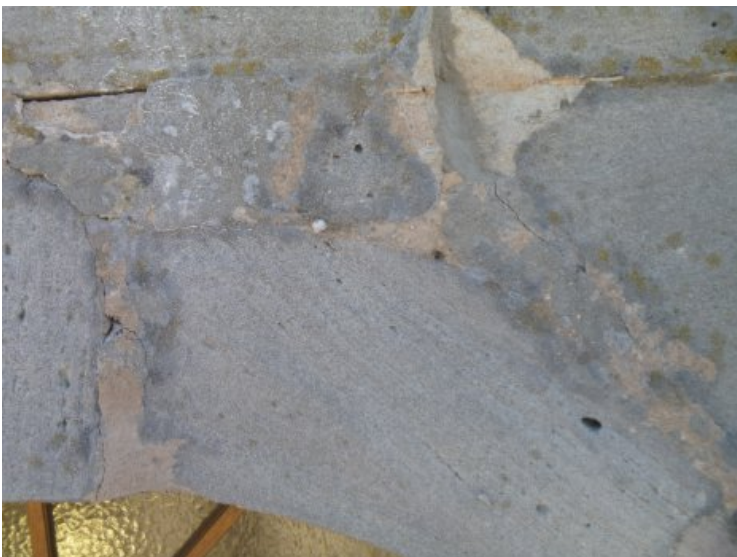
Detail des Turms nach der Restaurierung.
