### Ehrenmal Karlsau, Schöne Aussicht

Epitaphe, Kriegerskulptur, Fackelfries  
2019-2019

Terrassenanlage des ehemaligen Prinz-Georg-Gartens

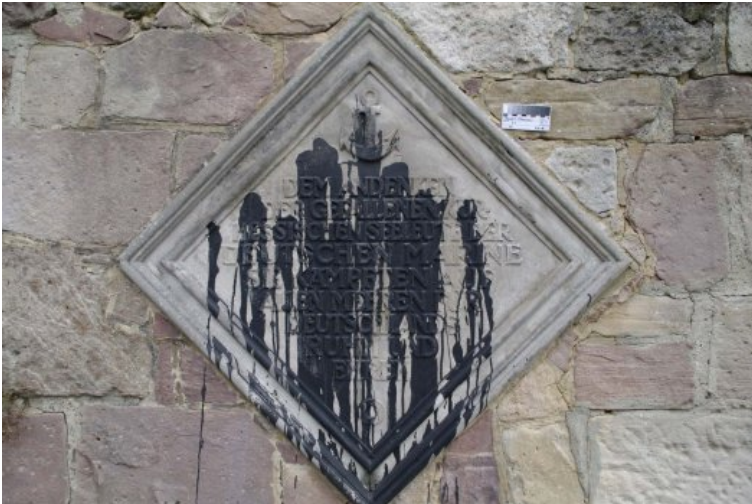
E4.3-E5.2\_A10\_EP01\_SW: Vor der Reinigung von Bitumenaufgaben bzw. schwarzer Farbe.

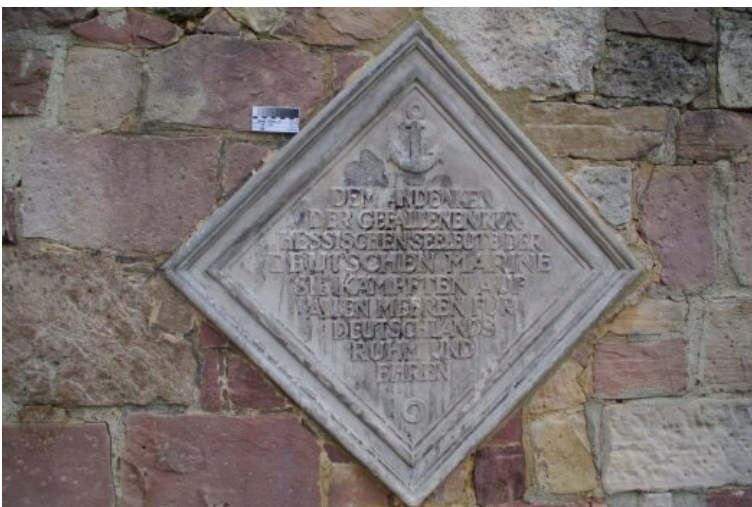
E4.3-E5.2\_A10\_EP01\_SW: Epitaph nach den durchgeführten Maßnahmen Reinigung, Sicherung Riss- und Schalen, Ergänzen mit Steinersatzmassen, Erneuerung defekter Altergänzungen sowie Fugen verschließen.

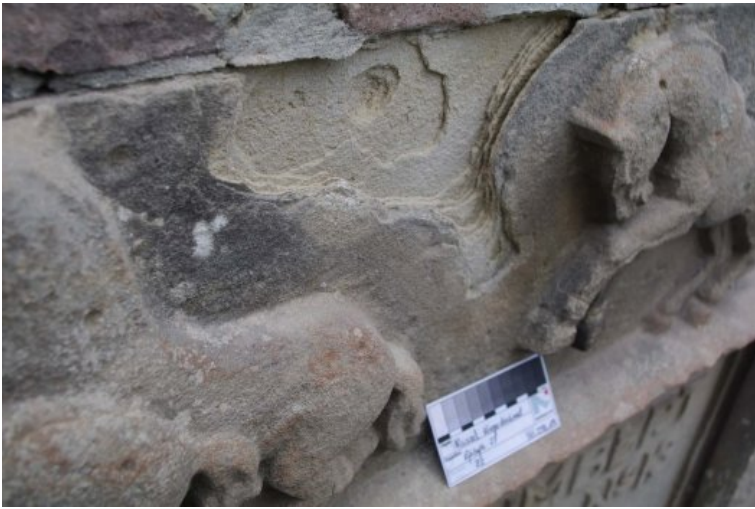
E3.2\_A5- A6\_EP01\_SO: Detail  
Pferdefries Vorzustand: Schalenbildung  
sowie schwarze Verfärbungen.

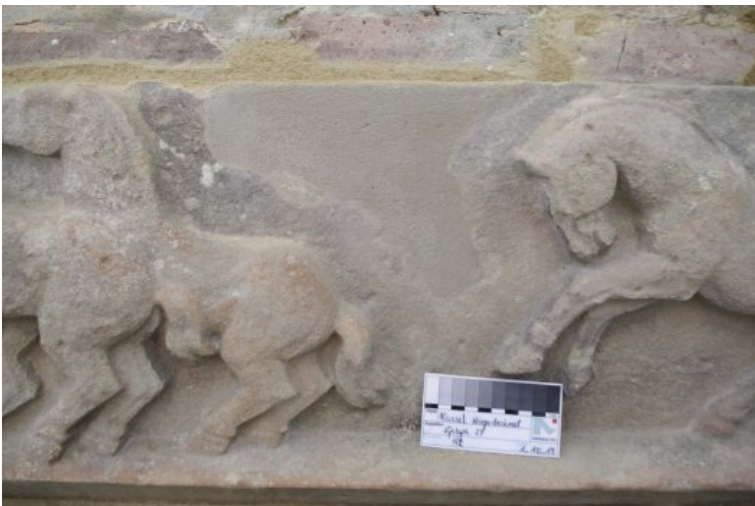
E3.2\_A5- A6\_EP01\_SO; Detail  
Pferdefries: Nach Sicherung der Schale  
wurde die Fehlstelle mit an den Stein  
angepassten Steinersatzmörtel  
verschlossen.

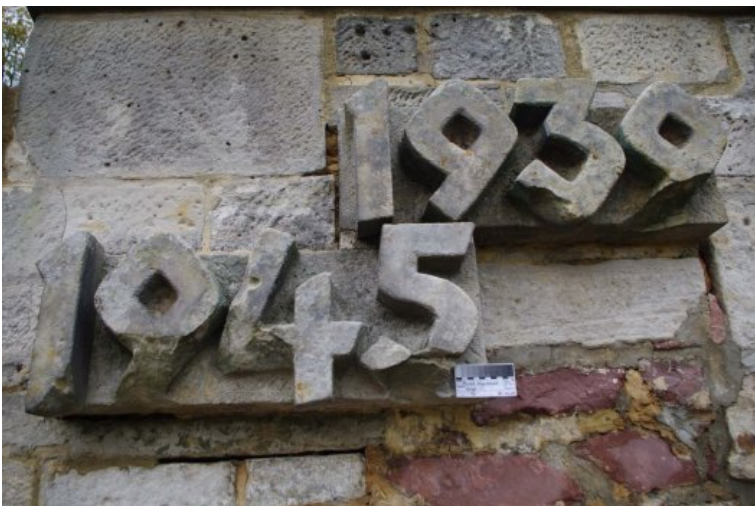
E1.1\_A5-A6\_EP03\_SO; E1.1\_A5-  
A6\_EP04\_SO: Der Epitaph wies neben  
Schmutz Fehlstellen und defekte  
Altergänzungen auf.

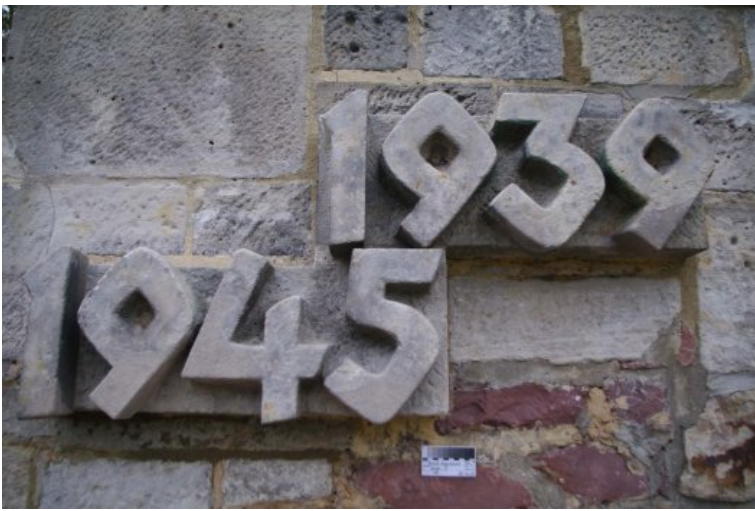
E1.1\_A5-A6\_EP03\_SO; E1.1\_A5-A6\_EP04\_SO: nach durchgeführter Reinigung, Festigung sowie Ergänzung von Fehlstellen.

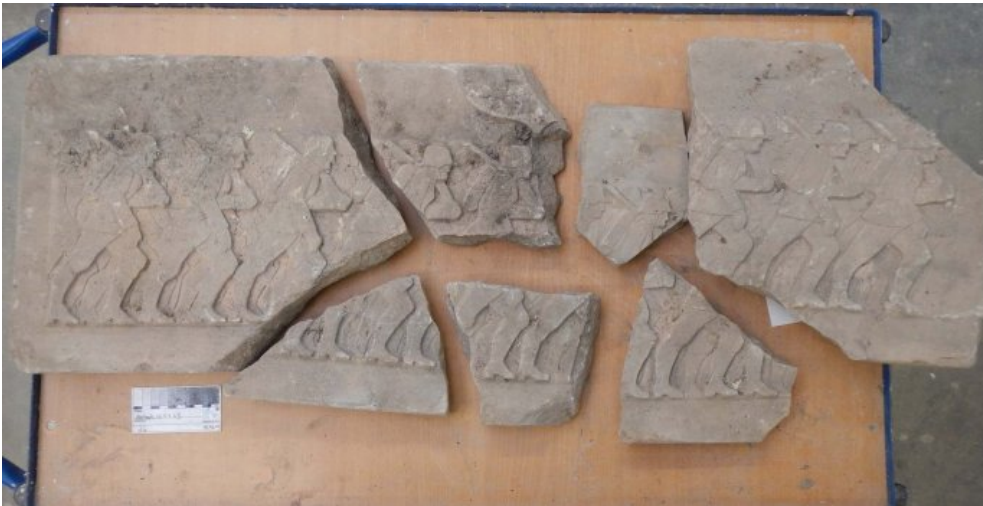
Epitaph 1.1.63: Das Epitaph wurde in die Werkstatt nach Bamberg verbracht, dort gereinigt und zusammengesetzt.

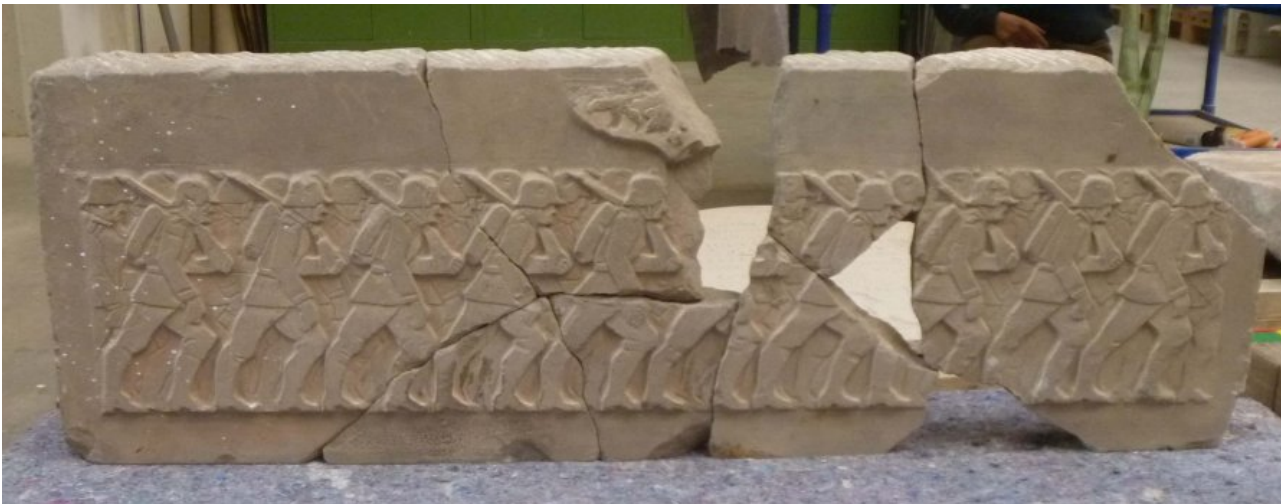
Epitaph 1.1.63: Detail Vorderansicht des Epitaph nach Klebung der Bruchstücke und rückseitiger Vernadelung. Die Fehlstellen wurden bewusst belassen.

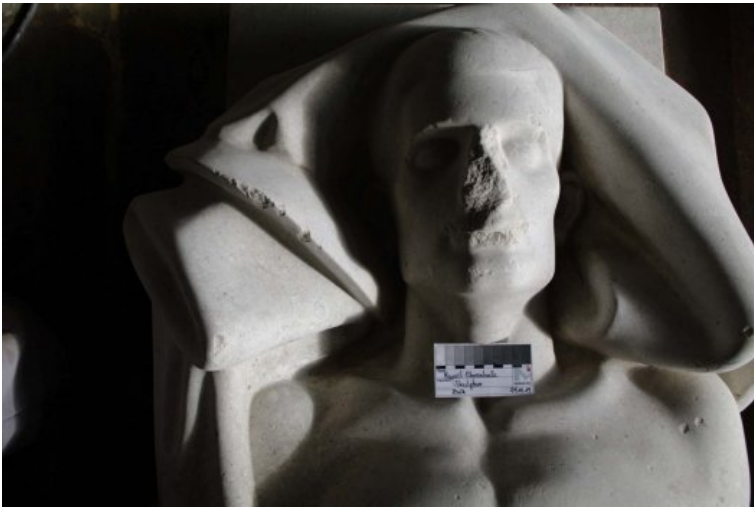
Detail Kriegerskulptur: Fehlstellen im Gesicht vor Durchführung der Maßnahmen.

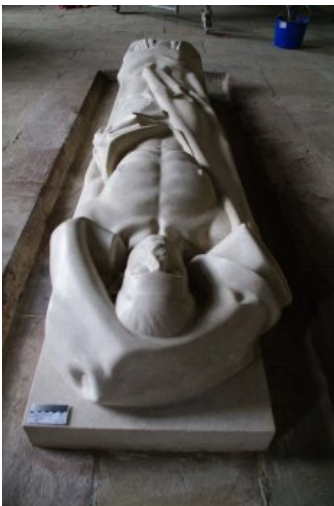
Die Skulptur wurde gereinigt, Abbruchkanten der Fehlstelle wurden mit an den Kalkstein angepasster Ersatzmasse geschlämmt.

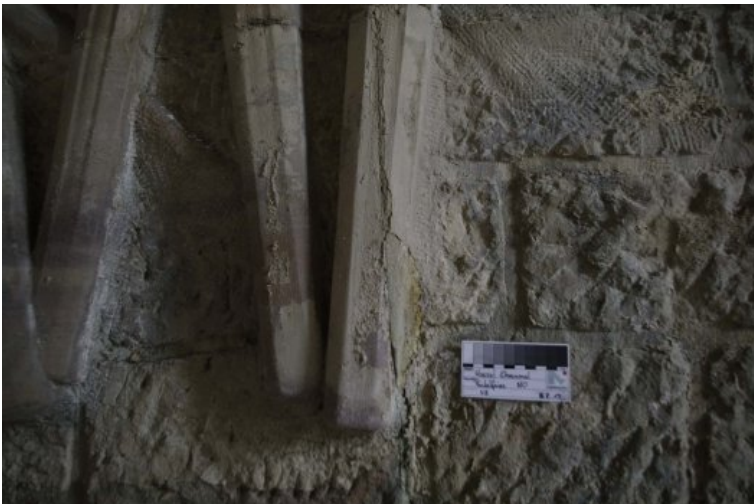
Detail Fackelfreis NO: Risse wurden injiziert und durch mineralischen Mörtel verschlämmt, die Oberfläche farblich durch Normalretusche an den Bestand angepasst.

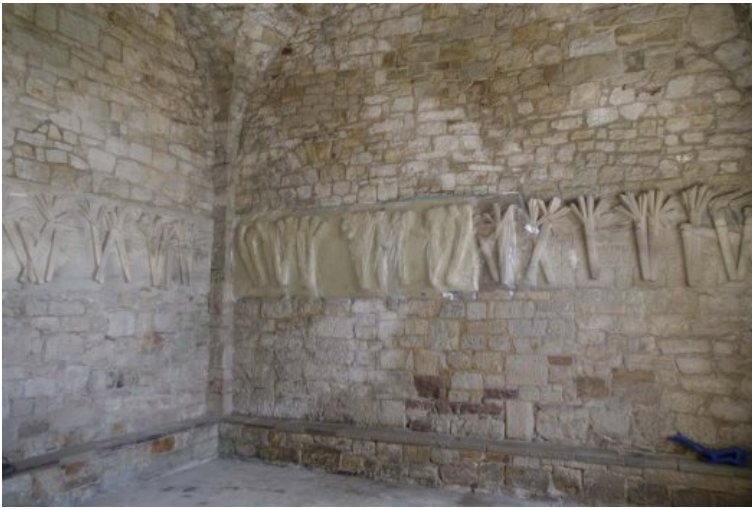
Detail Salzreduzierung: Diese wurde mittels trocknender, temporärer Kompressen durchgeführt. Bei ca. 50##PERCENT## der Oberfläche des Fackelfrieses wurde diese Maßnahme durchgeführt.

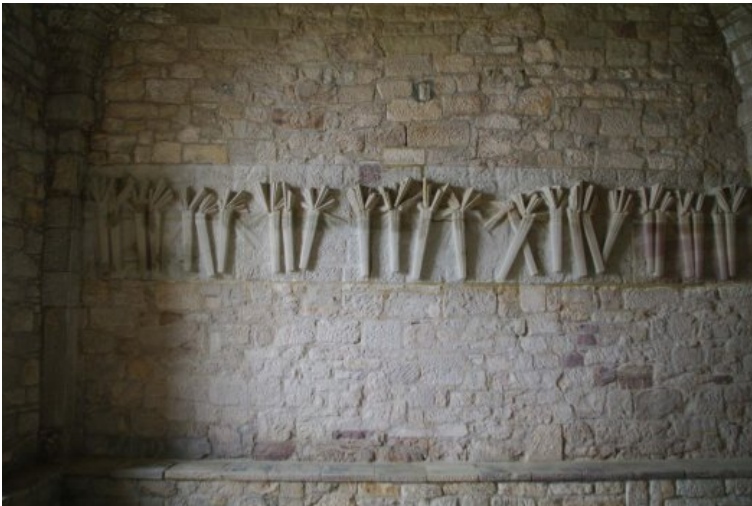
Fackelfries in der Ehrenhalle nach den durchgeführten Maßnahmen Reinigung, Partikelstrahlreinigung sowie abgeschlossener Salzreduzierungsmaßnahme.
