REFERENZ

Anwesen Gustavstraße 30

Giebel und Fassade
2019-2019

Unter Denkmalschutz stehendes Anwesen, Gustavstraße 30, einst Bauerngasse, die 1827 nach König Gustav Adolf umbenannt wurde.

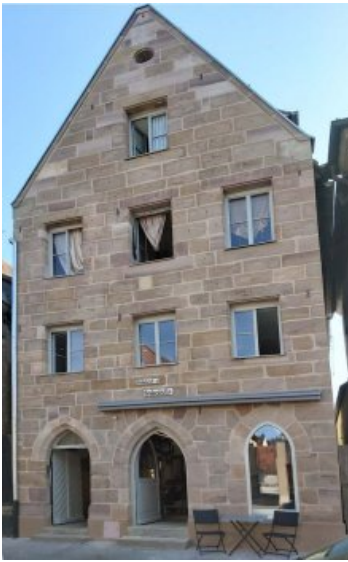
Die Fassade nach der Restaurierungs- und Konservierungsmaßnahme wieder ohne Netz.

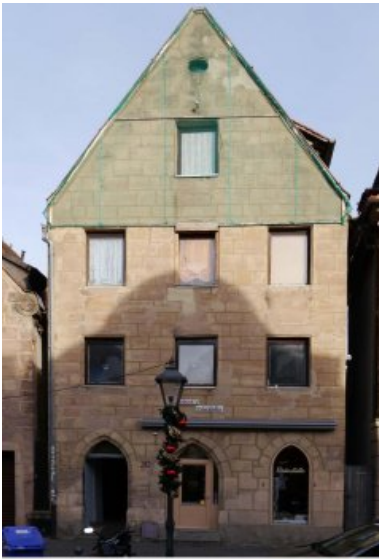
Statisch belastete Bauteile wie z.B. Fenstergewände wurden aus überputzten Ziegeln gemauert. Die Sandsteine im oberen Bereich des Giebelfeldes waren in desolatem, fragilem Zustand. Aufgrund dessen wurde in der Vergangenheit bereits ein Schutznetz angebracht.

Die Fassade des Anwesens Gustavstraße. 30 in Fürth. Das Giebfeld wurde zum Schutz vor herabfallenden Teilen mittel Netz abgespannt.

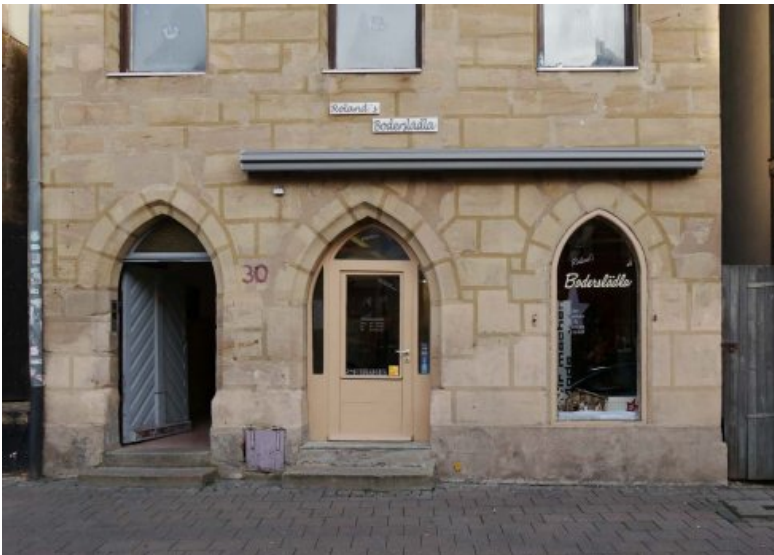
Die Mörtel waren als Ergänzung-Fuge-Kombination wie auch als vollständige Oberflächenabdeckung ausgeführt worden (Sockel komplett mit zementärer Mörtelschicht überzogen). Noch freiliegender Sandstein war oft mit beiger Farbe übermalt (gut zu erkennen im EG und an Gewänden) worden, das Fugennetz war ebenfalls breit aufgemalt.

Detail des komplett von Zementmörtel überzogenem Sockel. Der Mörtel war defekt, Wasser konnte leicht eindringen, Salze eintragen und Schäden im Mauerwerk verursachen.

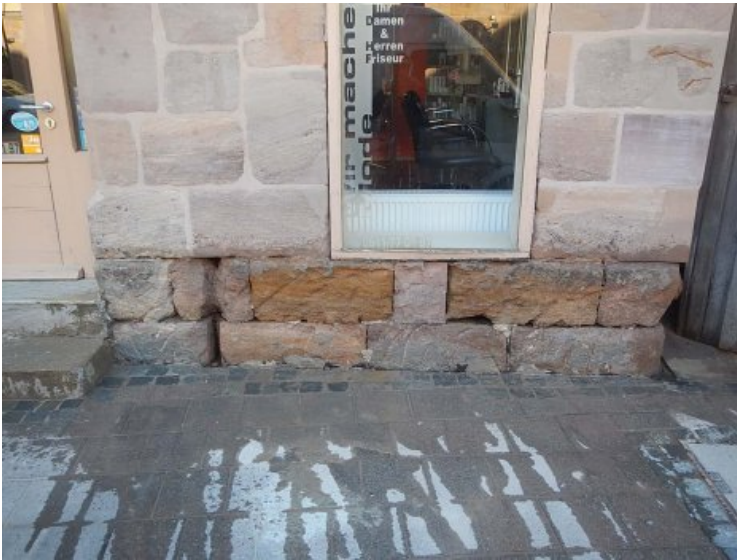
Nach Freilegung und Entfernung der großflächigen Überputzung. Der Fugenschnitt sowie die salzgeschädigten Steinquader im Sockel kamen zum Vorschein.

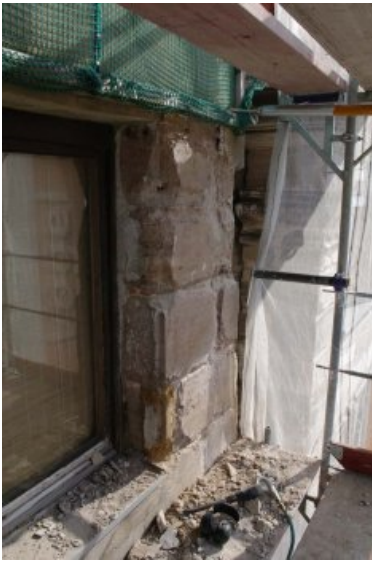
Während der Ausarbeitung defekter Steine im Quadermauerwerk.

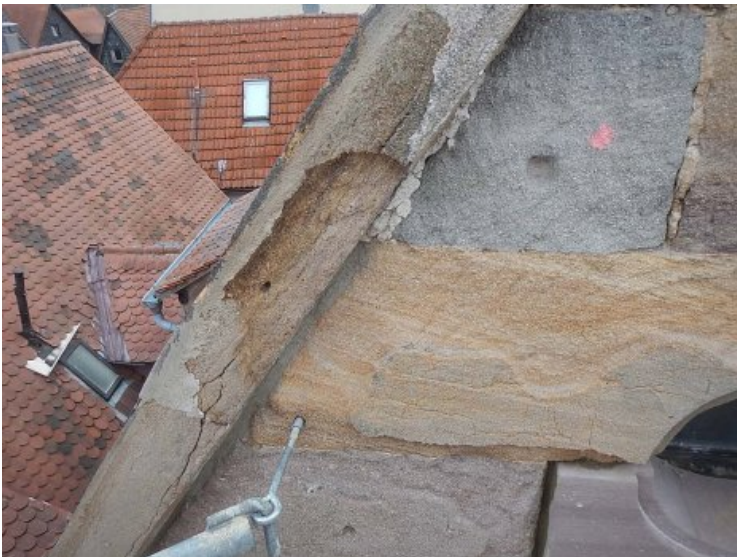
Desolater Stein am Ortgang sowie Quadersteine im Giebel, Detail.
