REFERENZ

**Kath. Dom St. Mariä Himmelfahrt und St. Willibald**

Maßwerkfenster  
2020-2021

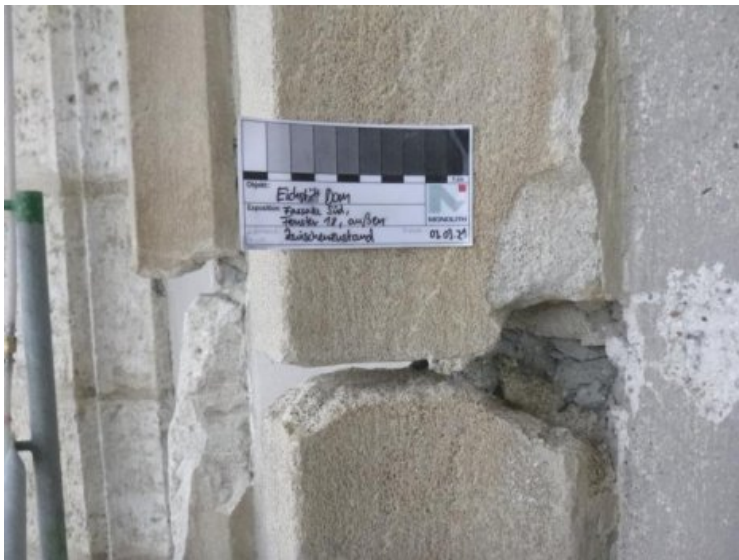
Zwischenzustand der ausgearbeiteten Laibungsfugen

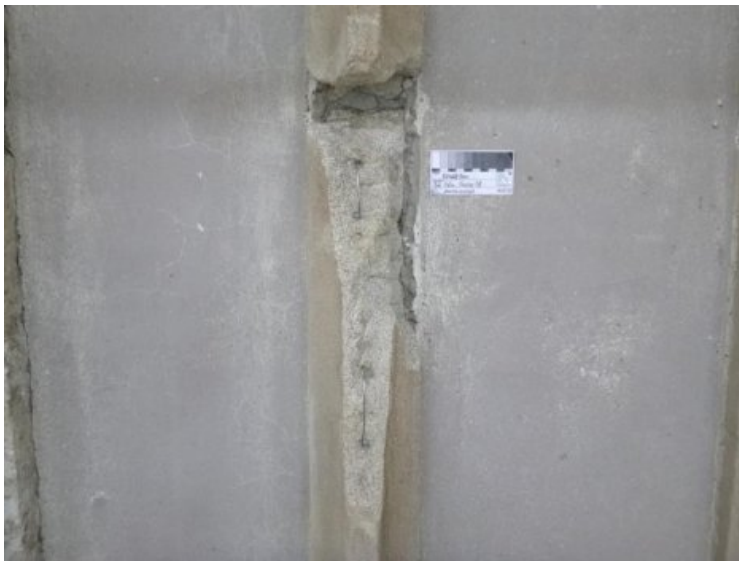
Vorbereitung für großflächige Steingängung mit Einbringen von Armierungen

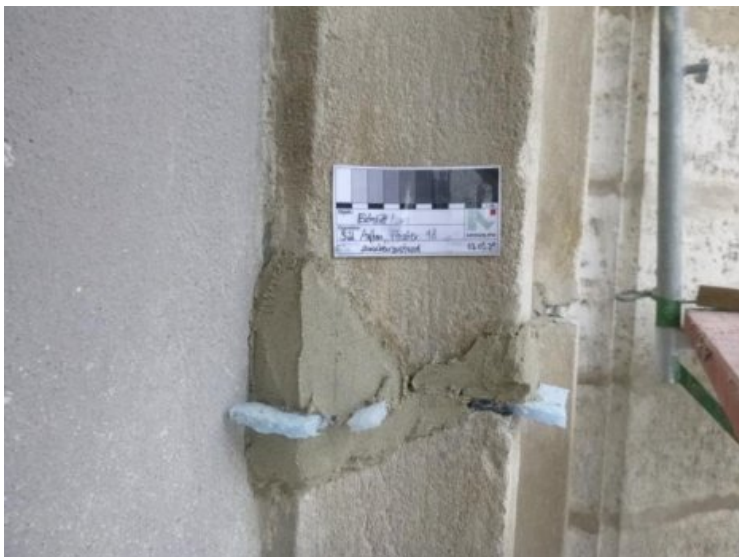
Rekonstruktion der Fugenflanken mit farblich angepasster Steingängungsmasse

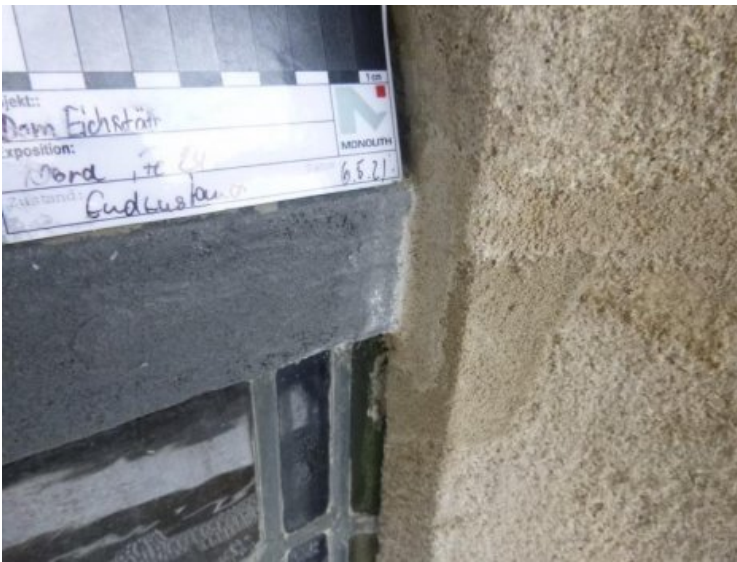
Die Metallteile wurden mit einer Rostschutzfarbe versehen und die Einbindestelle am Naturstein mit Steinerfüllungsmasse verschlossen

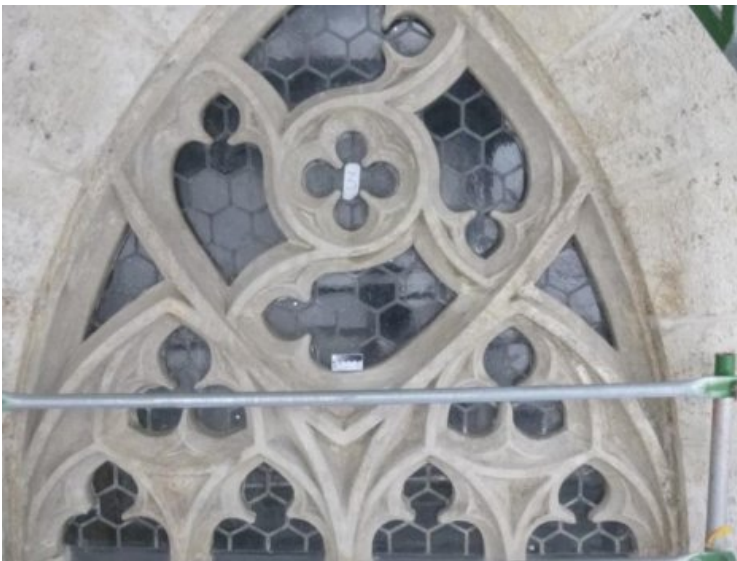
Ansicht eines restaurierten Fensters der Nordfassade

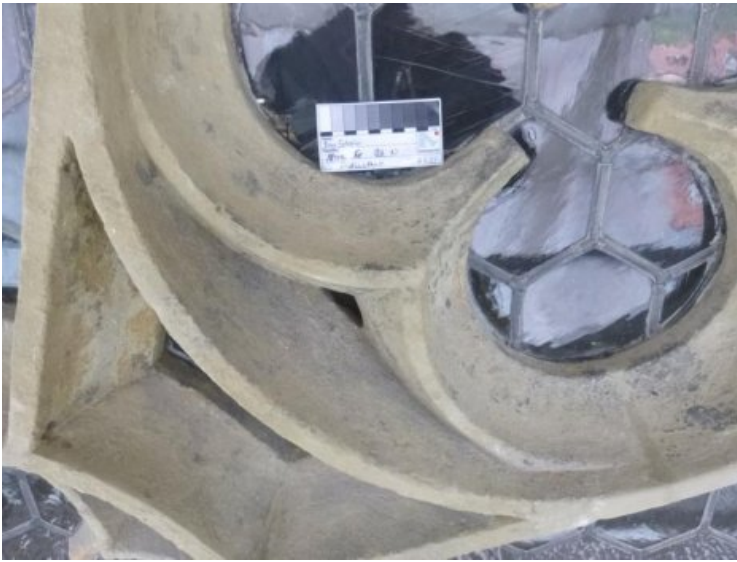
Detailansicht eines restaurierten  
Maßwerkteils am Querhaus
