## REFERENZ

### Königstraße 76

Fassade  
2021-2022

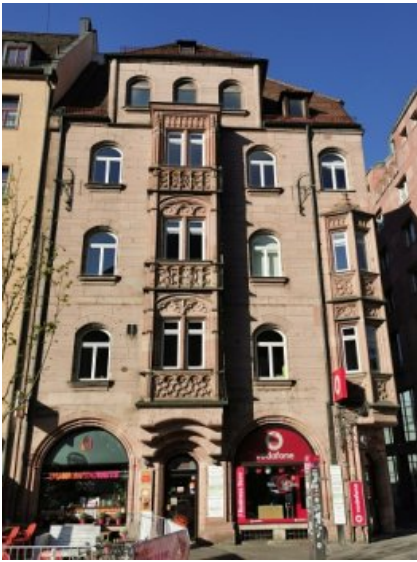
Vorzustand: Ansicht der Fassade entlang der Königstraße, welche zahlreiche unpassende Altergänzungen aufweist.

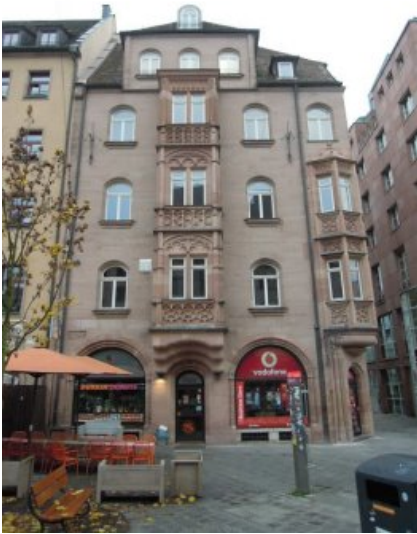
Gleiche Fassadenseite nach dem Abschluss der vor Ort durchgeführten Arbeiten.

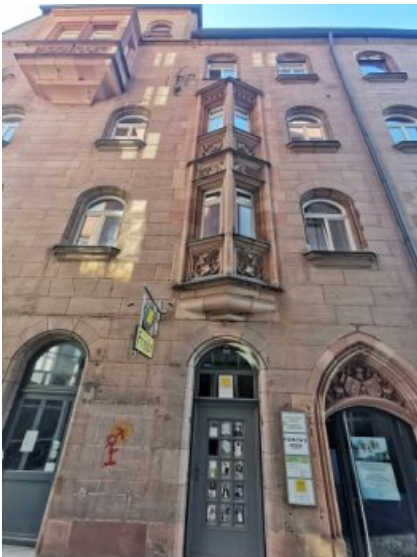
Vorzustand: Ansicht der Fassade entlang der Richard-Lindner-Gasse mit dunklen Auflagerungen auf der Steinoberfläche, Graffiti im Erdgeschoss und Rückwitterung durch eine Schadsalzbelastung im Sockelbereich.

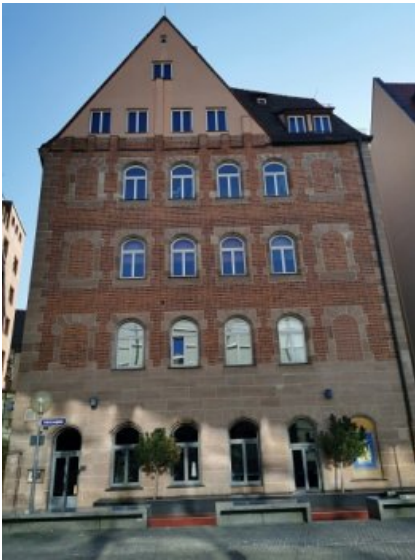
Vorzustand: Fassade zum Klarissenplatz aus roten Ziegeln und Burgsandsteinelementen; das Erdgeschoss ist hingegen vollständig aus Burgsandstein gemauert.

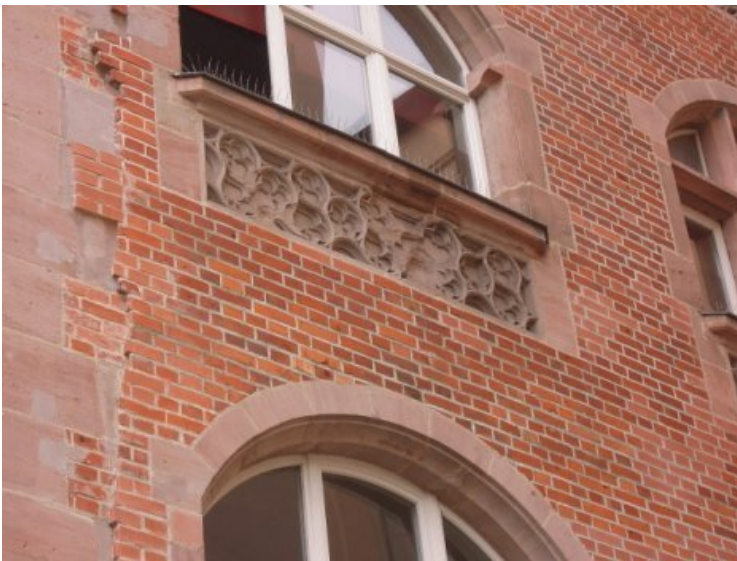
Detailaufnahme der Hofseite im Vorzustand: das Blendmaßwerk unterhalb des Fensters ist stark entfestigt und weist großformatige Witterungsschäden auf.

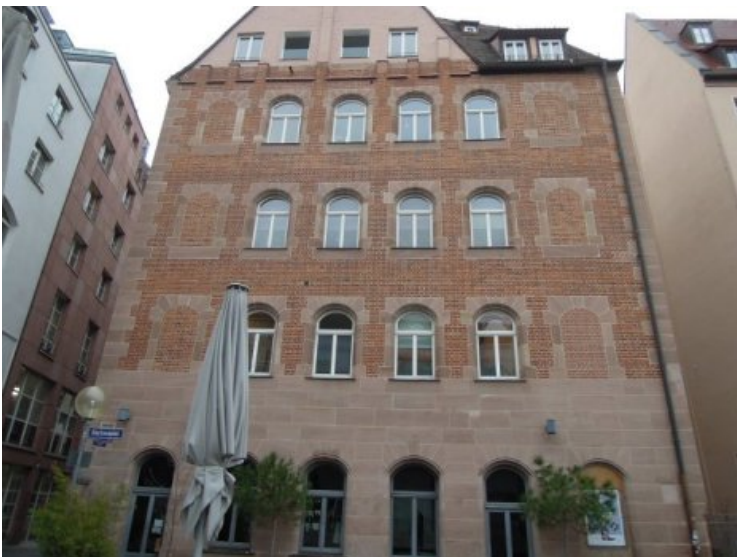
Auch das Erscheinungsbild der Ziegelfassade wirkt nach der Restaurierung vereinheitlicht und visuell aufgewertet.

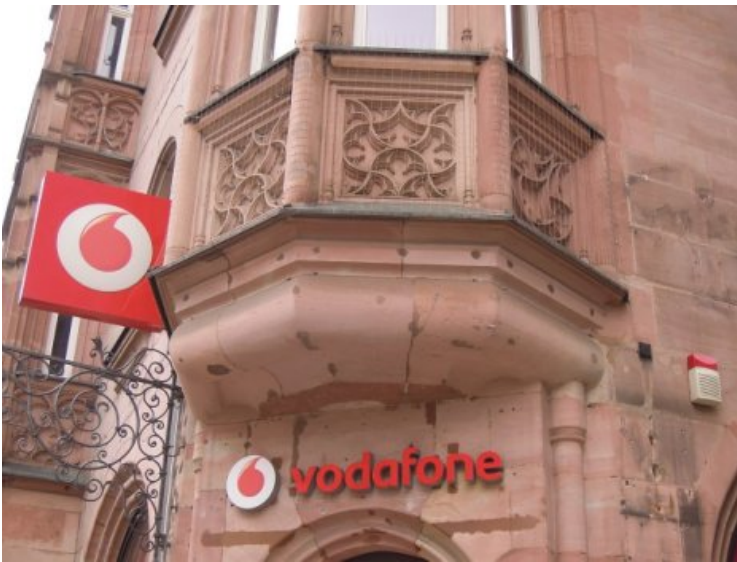
Detailaufnahme mit fehlendem Eckerker-Abschluss und dunkel hervortretenden Altergänzungen.
