REFERENZ

Hallerwiese

Beethovendenkmal und Stützmauer
2020-2020

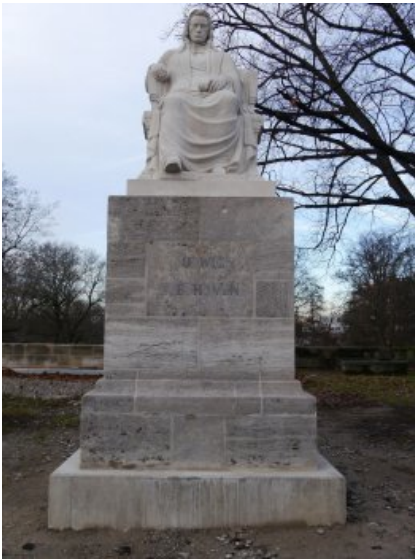
Das Beethoven-Denkmal an seinem neuen Standort mit Blick zur Altstadt.

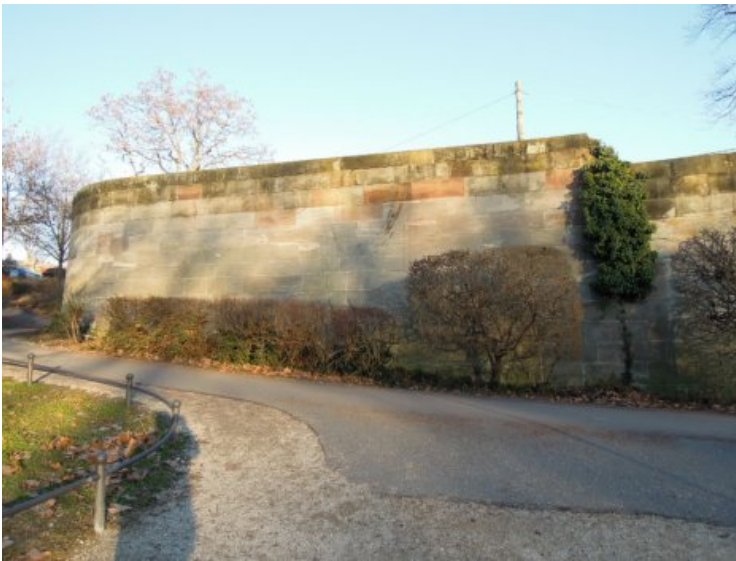
Das Mauerwerk an der Hallerwiese im Vorzustand. Die Oberflächen, besonders an der Brüstung, sind stark verschmutzt.

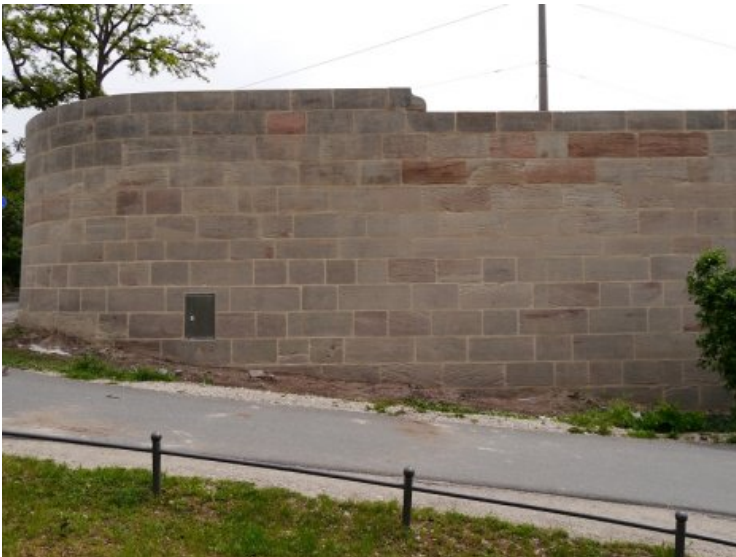
Nach Abschluss der Maßnahme, durch die Restaurierung wurde eine Vereinheitlichung des Erscheinungsbildes geschaffen.

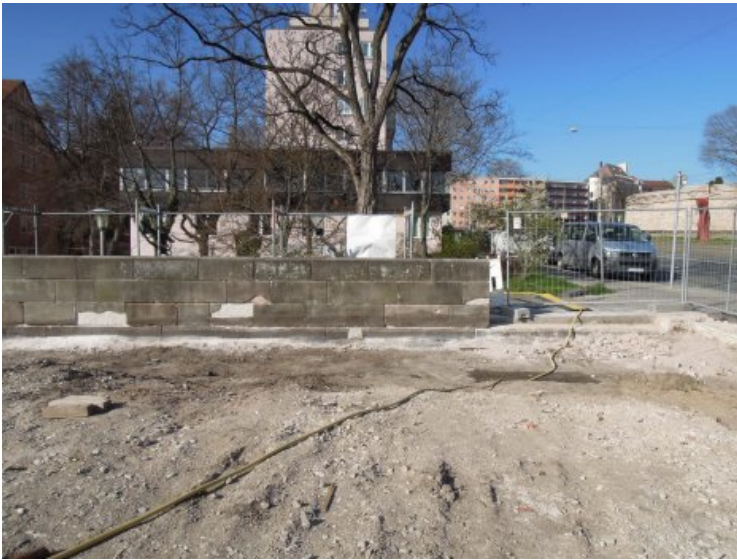
Die Brüstung nach dem Ausarbeiten der
Alterergänzungen - vor der Reinigung.

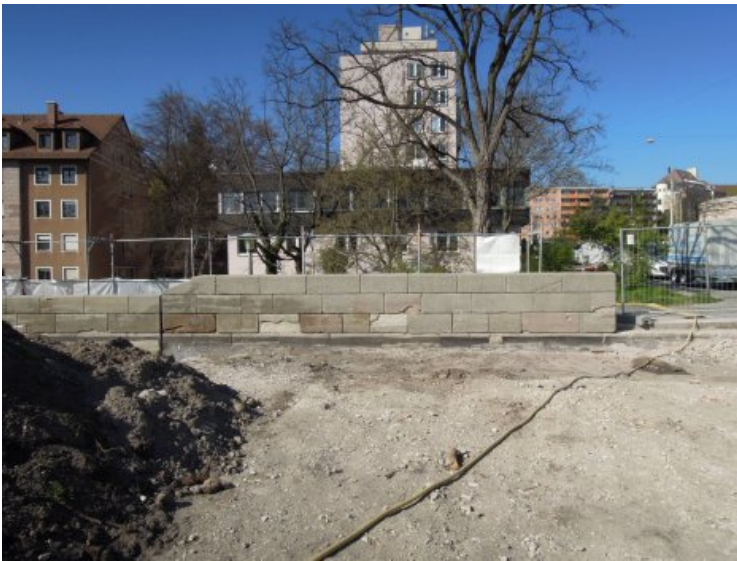
Nach Abschluss der Heißdampf- und
Partikelstrahlreinigung. Der biogene
Bewuchs konnte reduziert und somit eine
ästhetische Aufwertung erreicht werden.

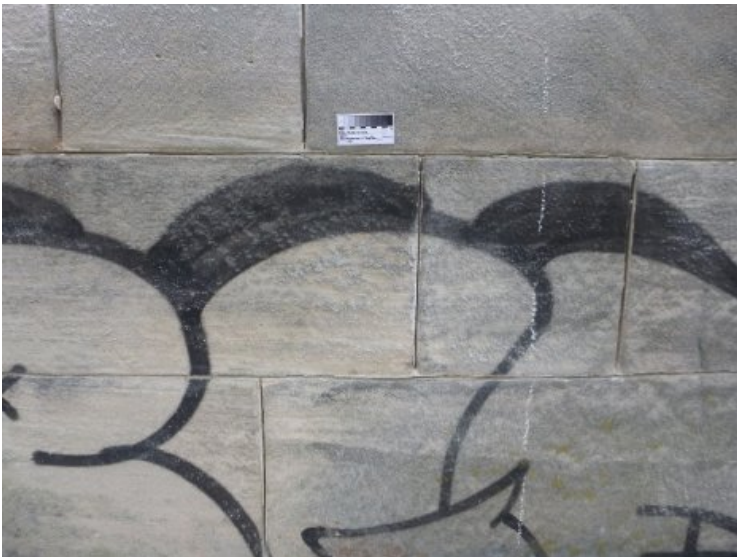
Zwischenzustand: Quadermauerwerk mit
Graffiti, das nach der
Heißdampfreinigung noch deutlicher
sichtbar wurde. Die alten defekten
Fugenmörtel sind bereits ausgebaut.

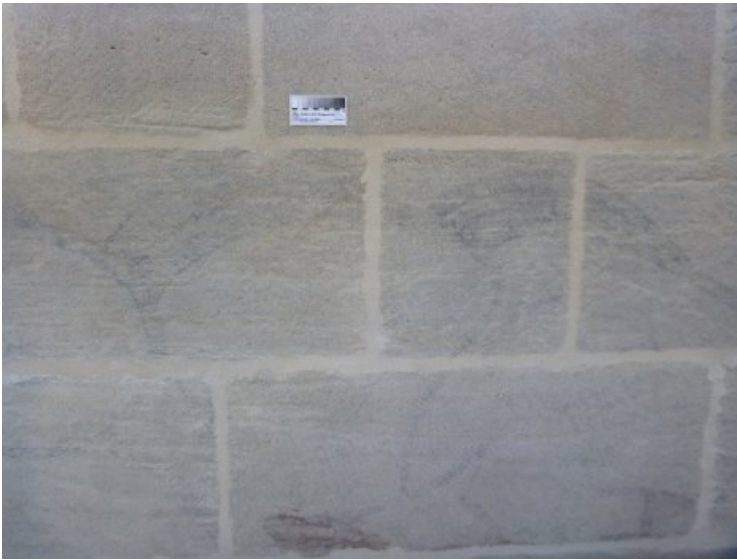
Nach Abschluss der Restaurierung: Das Graffiti konnte deutlich reduziert werden, die Fugen wurden oberflächenbündig mit angepasstem Mörtel geschlossen.

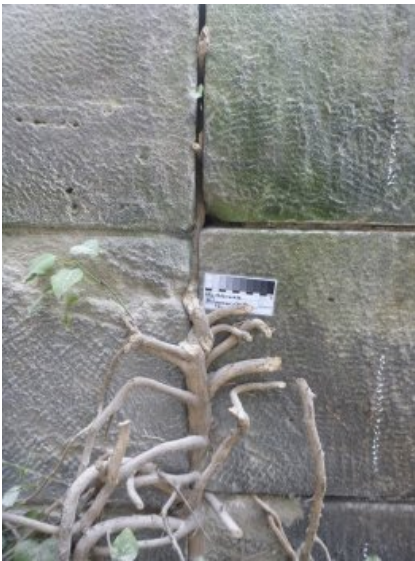
In die Bauwerksfuge eingewachsener Efeutrieb, dieser wurde ausgebaut, um Folgeschäden zu vermeiden.

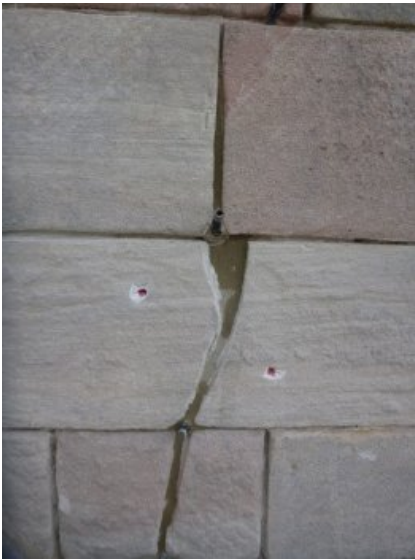
Die gefügedurchdringenden Risse wurden tiefreichend injiziert und kreuzweise vernadelt. Zudem wurden offene Fugen bis in die Tiefe mit Mörtel verfüllt.

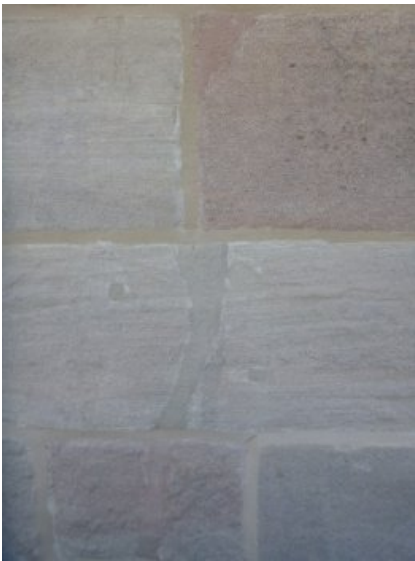
Rissbereich nach Abschluss der Arbeiten. Die oberflächlichen Fehlstellen, sowie die Bohrlöcher und Fugen wurden mit farblich und technisch abgestimmten Mörtel geschlossen und in der Oberflächenstruktur an den Bestand angepasst.

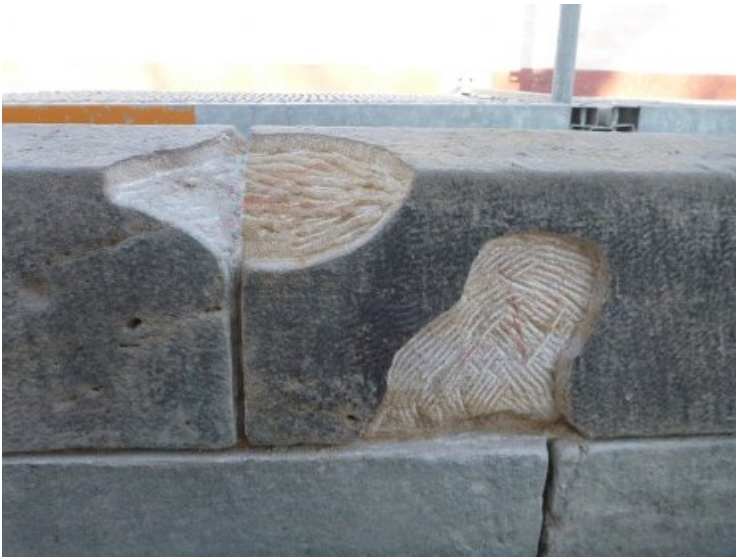
Ausgearbeitete Fehlstellen an der Brüstung. Aufgrund des aufliegenden biogenen Bewuchses erscheint die Oberfläche deutlich verschwärzt.

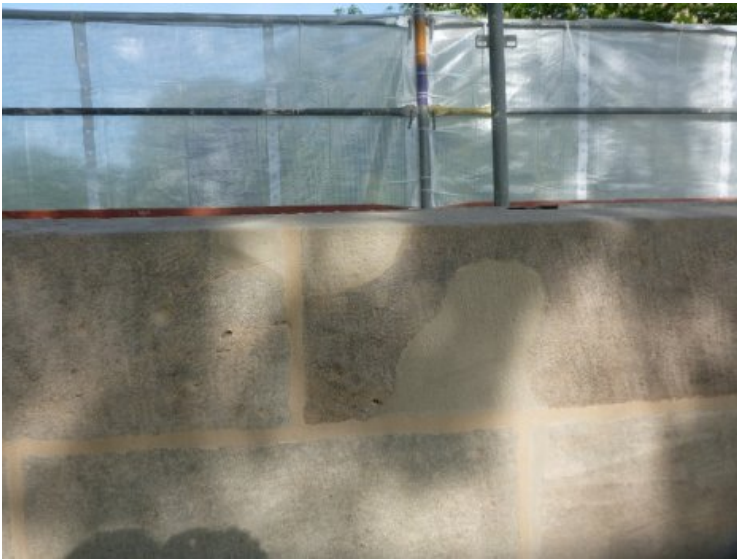
Nach Abschluss der Restaurierung - die Mörtelergänzungen und Fugen sind gut an die gereinigte Fläche angepasst.

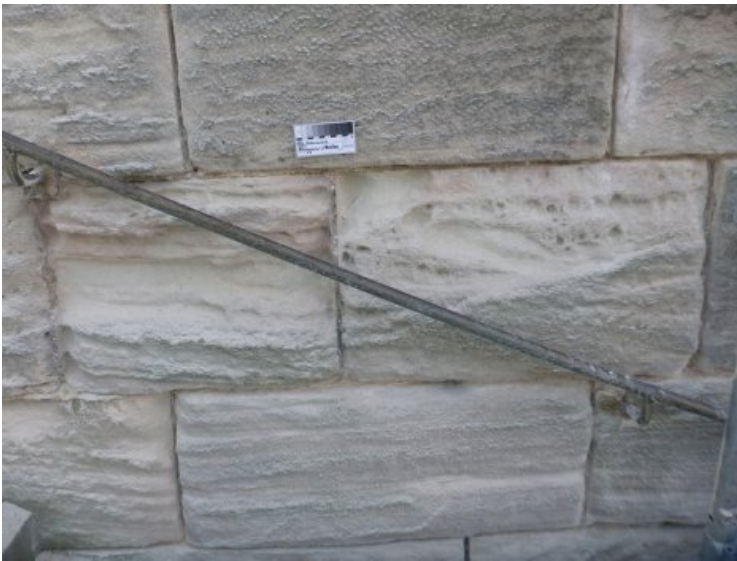
Vorzustand: Stark zurückgewitterte Oberflächen im Bereich angrenzend an die Treppe. Ursächlich dafür ist die Tausalzstreuung im Winter.

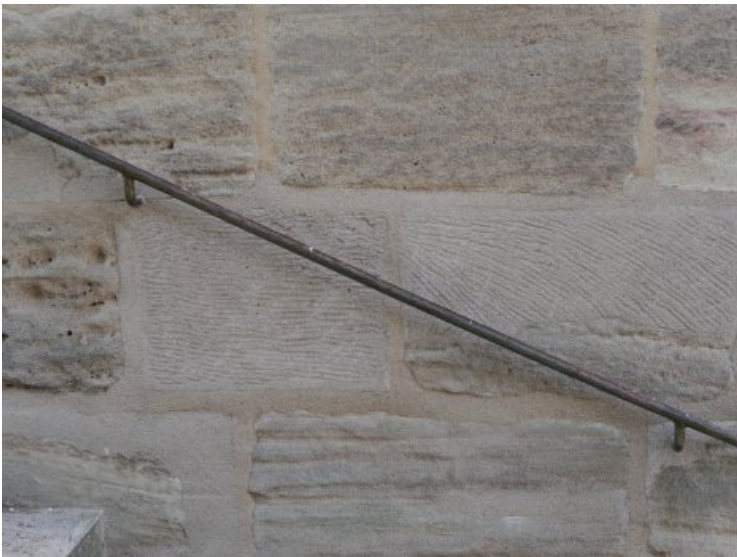
Nachzustand: Die gestörten Flächen wurden mit Salzspeichermörtel ergänzt, es wurde sich bewusst gegen den Einbau von Neuteilen entschieden.

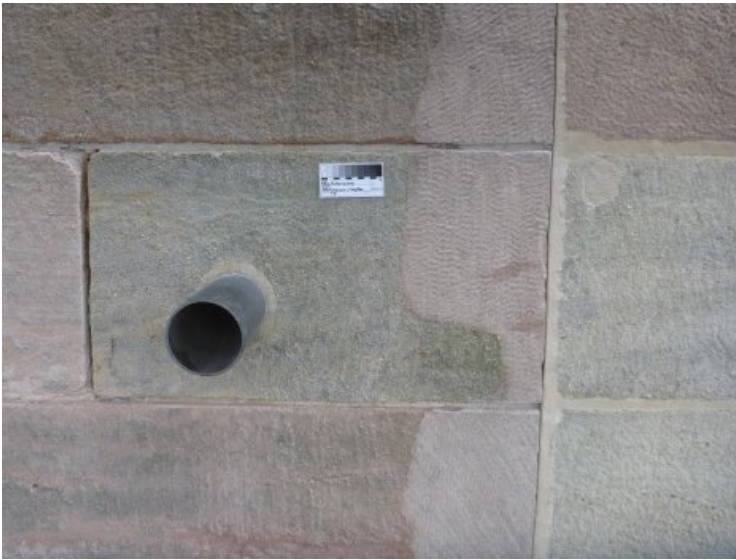
Vorzustand: Defekte, hohlliegende und gerissene Altermörtelergänzungen aus vorangegangenen Maßnahmen. Um Folgeschäden zu vermeiden wurden die defekten Mörtel ausgetauscht.

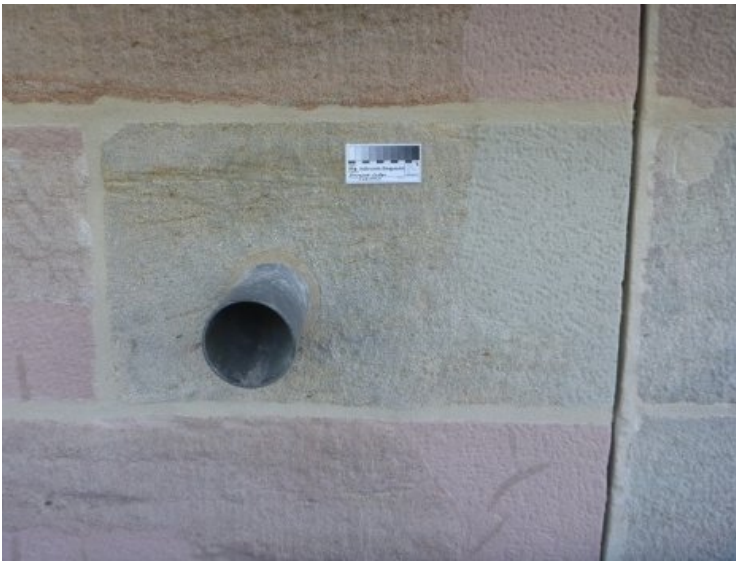
Nach Abschluss der Restaurierung - in der Farbigkeit und Oberflächenbeschaffenheit angepasste Mörtelergänzungen und Fugenmörtel.

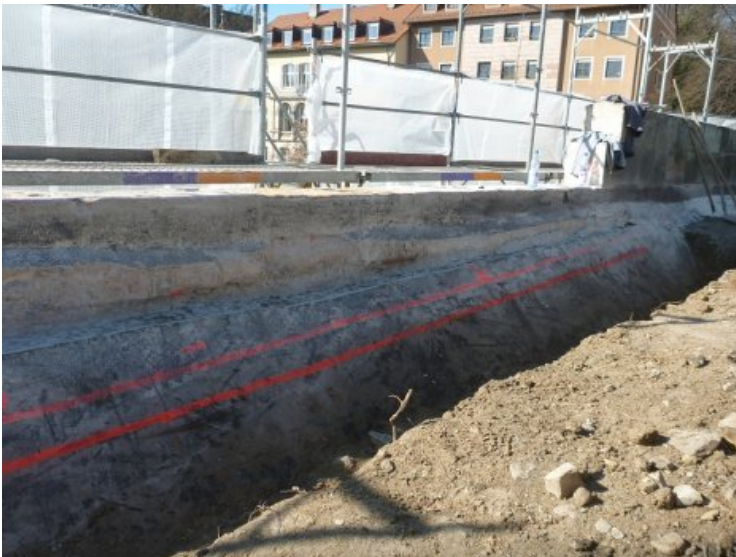
Arbeitsfoto: Durch das Absenken des Bodenniveaus stadtseitig (bauseits), wurde ein massiver Mörtelkeil sichtbar, der abgearbeitet werden musste, um die vorgesehene Gestaltung der Fläche vornehmen zu können. Die Höhe der Brüstungsmauer wurde abgesenkt.

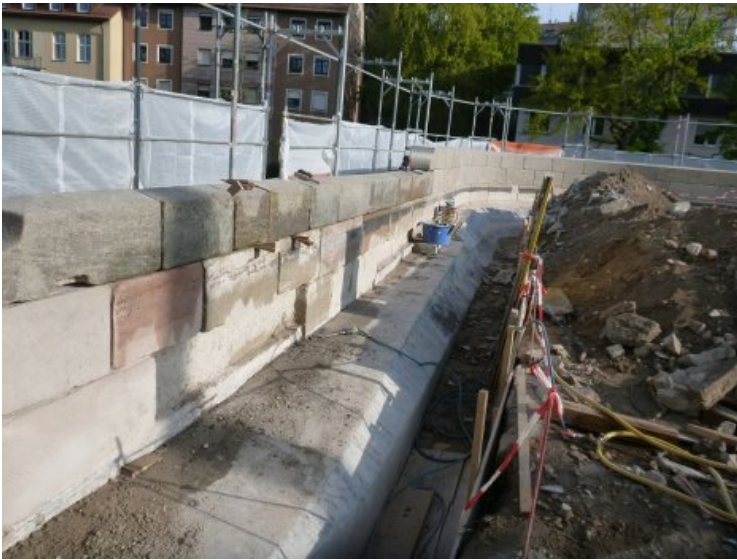
Der Betonkeil wurde durch Einschneiden und Abstemmen entsprechend der Vorgaben durch die Bauleitung zurückgearbeitet.

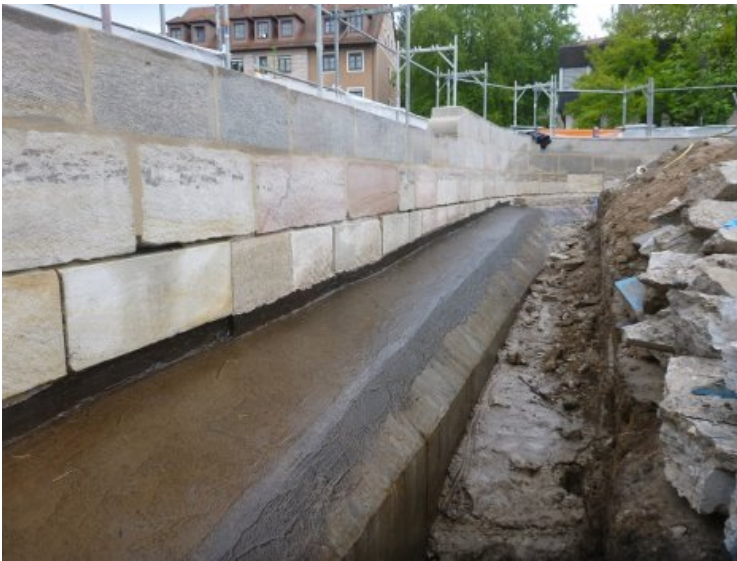
Der Bitumenstreifen der alten Abdichtung wurde mechanisch reduziert. Die Betonfläche wurde gegen eindringendes Wasser abgedichtet.

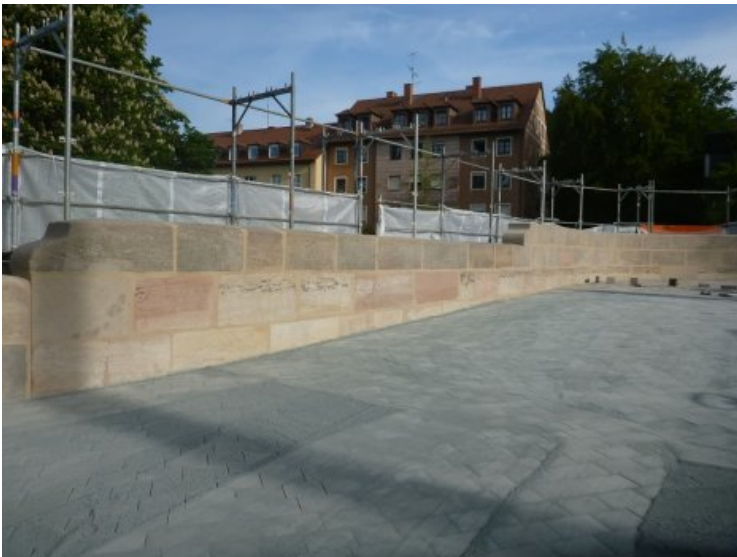
Nach Abschluss der Arbeiten, die Abdecksteine sind als Mauerbekrönung wieder versetzt worden, der Pflasterbelag wurde bauseits hergestellt.

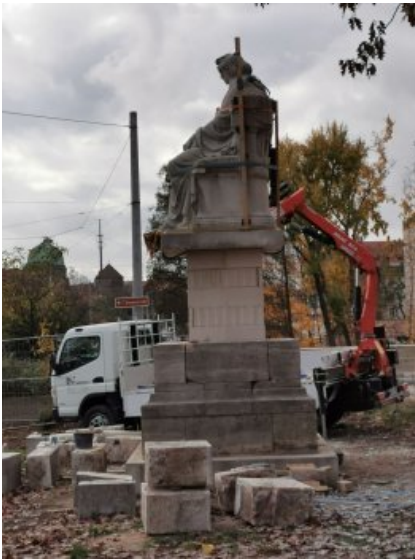
Zusätzlich zu den Arbeiten am Mauerwerk wurde das naheliegende Beethoven-Denkmal versetzt. Hier befindet sich das Denkmal noch an seinem ursprünglichen Standort, Teile des Sockels sind zum Neuversatz bereits abgenommen. Dahinter kam ein gemauerter Unterbau zum Vorschein.

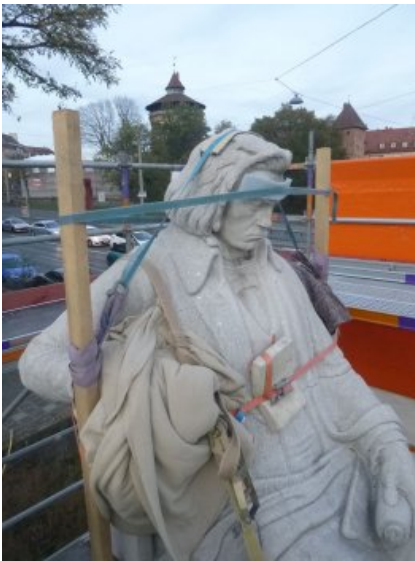
Vorbereitungen zum Versetzen mit Kran.

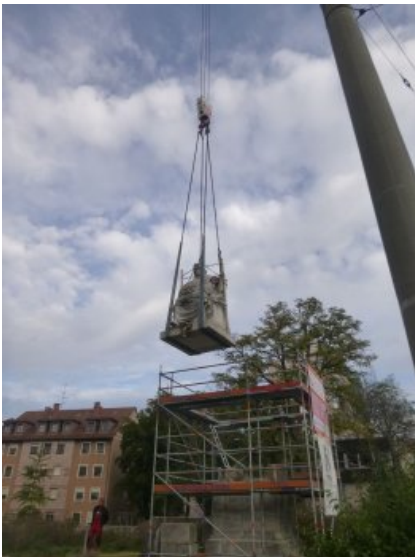
Die Skulptur konnte in einem Stück transportiert werden.

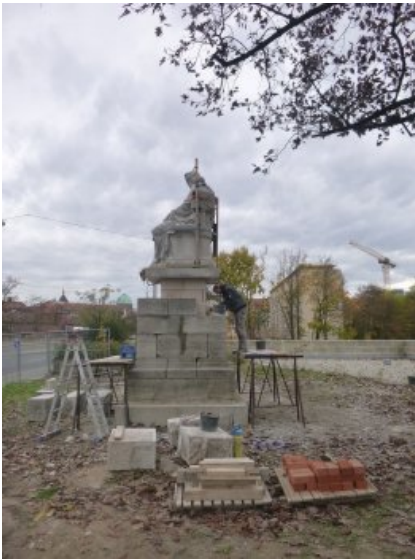
Mit Blick Richtung Altstadt wurde die Figur auf den vorbereiteten neuen Sockel gesetzt, der anschließend mit den Werksteinen verdeckt wurde.

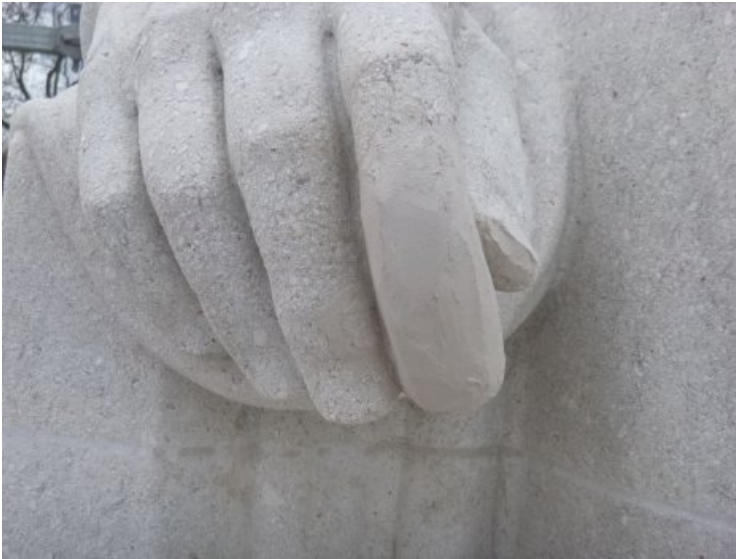
Erst nach dem Versatz wurden Restaurierungsarbeiten an der Skulptur durchgeführt. Hier Zwischenzustand Ergänzung der Finger. Die Kalksteinoberfläche.
