REFERENZ

Hallerwiese

Beethovendenkmal und Stützmauer
2020-2020

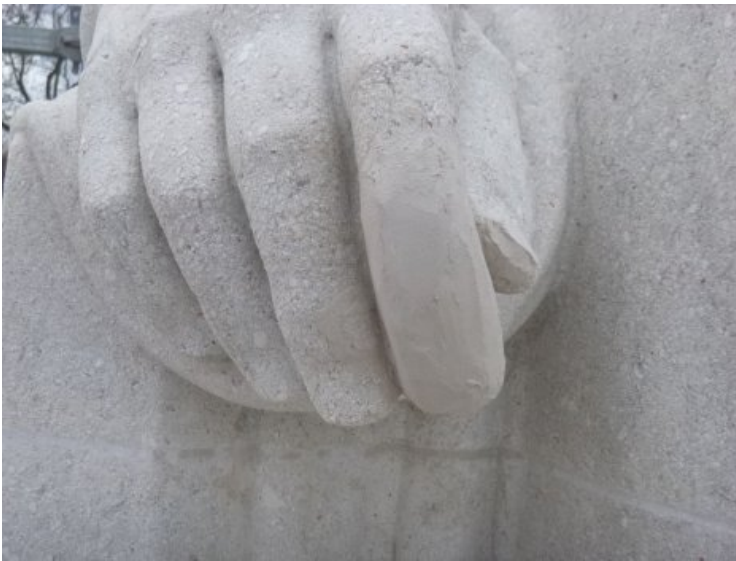
Erst nach dem Versatz wurden Restaurierungsarbeiten an der Skulptur durchgeführt. Hier Zwischenzustand Ergänzung der Finger. Die Kalksteinoberfläche.
