REFERENZ

Ehemaliges Zollhaus

Fassade
2021-2021

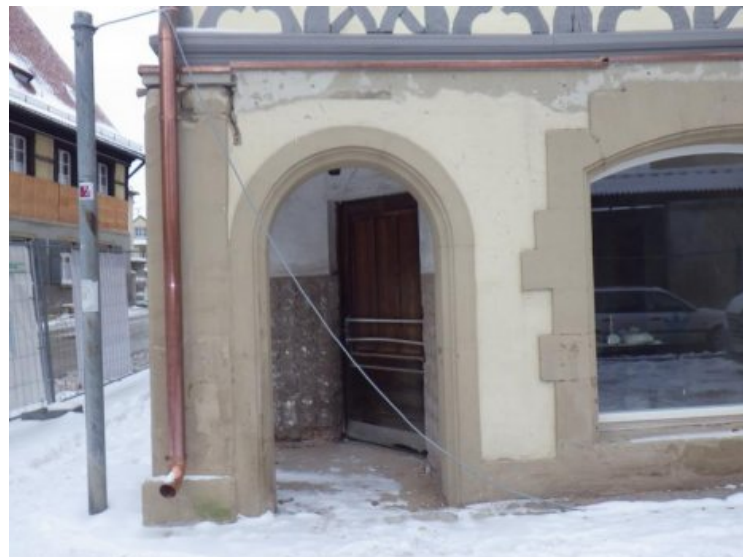
Vorzustand des ehemaligen Zollhauses:
Die Portaldurchgänge und Fenstergewände sind von einer dünnen Putzschicht überzogen, die zurückgesetzten Wandflächen sind farbig gestrichen.

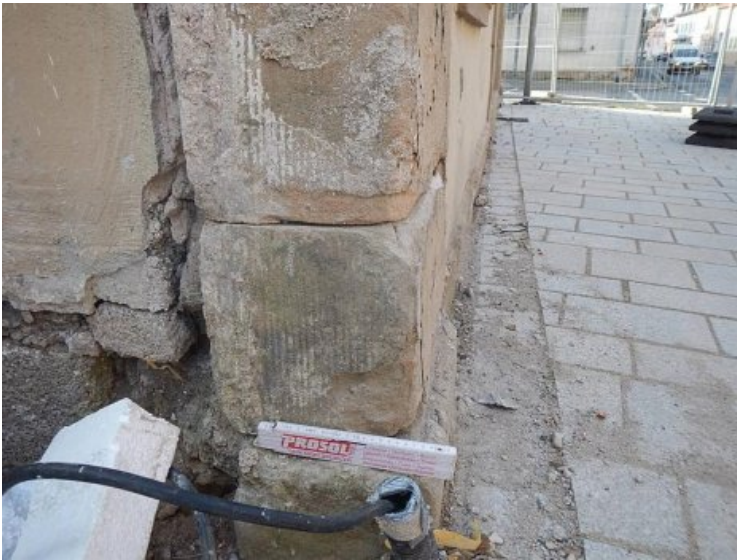
An den Quadersteinen der Ecklisenen treten Fehlstellen auf, die Formverluste insbesondere an den Werksteinkanten verursachen.

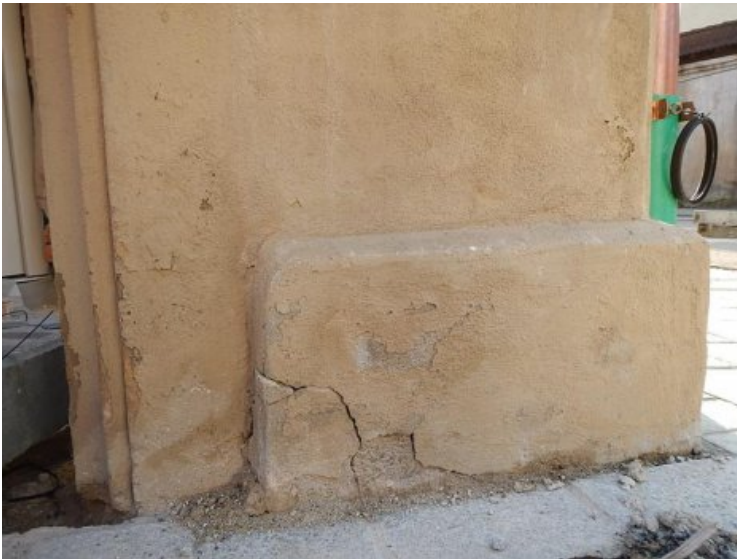
Der dünne Putzüberzug ist an vielen Stellen gerissen und ausgeplatzt.

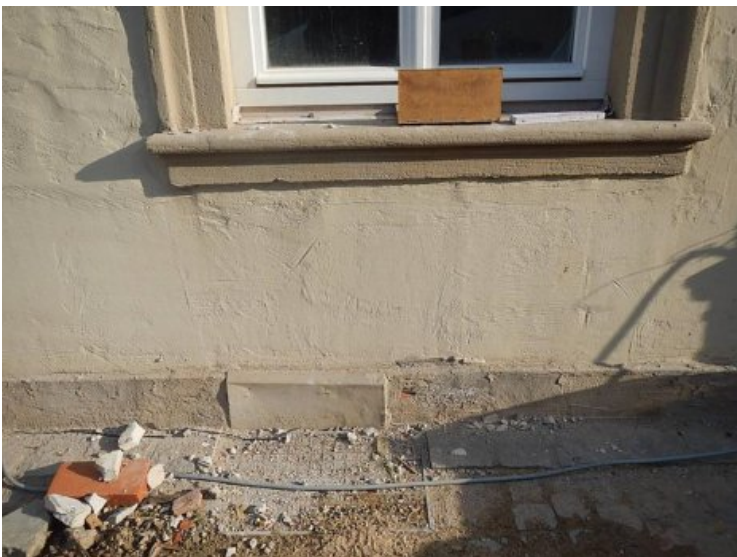
Der Farbanstrich ist ungleichmäßig, die Sockelsteine besitzen zurückgewitterte Oberflächen.
