Mietshaus Pirckheimerstraße 84

Fassaden
2017-2017

Die Konservierung und Restaurierung der Fassaden zur Pirckheimer- und Tuchergartenstraße hatten das Ziel, die Substanz zu erhalten sowie ein einheitliches Erscheinungsbild herzustellen.

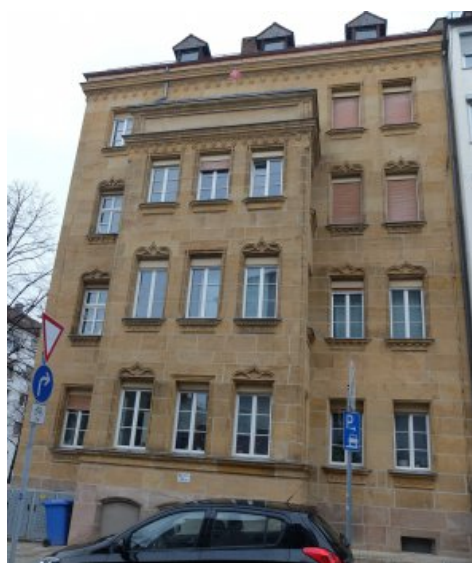
Die Fassade zur Tuchergartenstraße des Mietshauses Pirckheimerstr. 84 nach der Restaurierung.

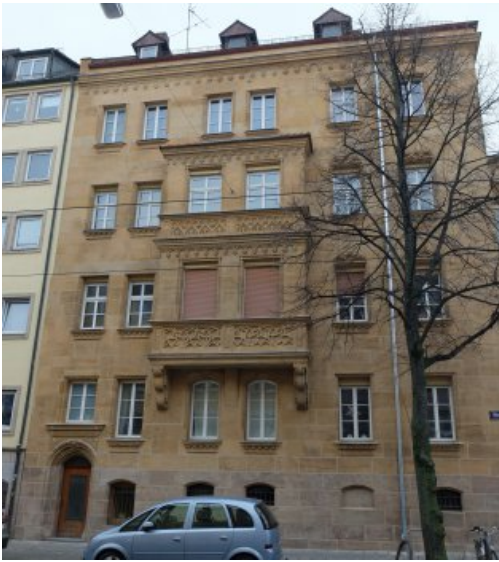
Die Fassade zur Pirkheimerstraße nach der Restaurierung.

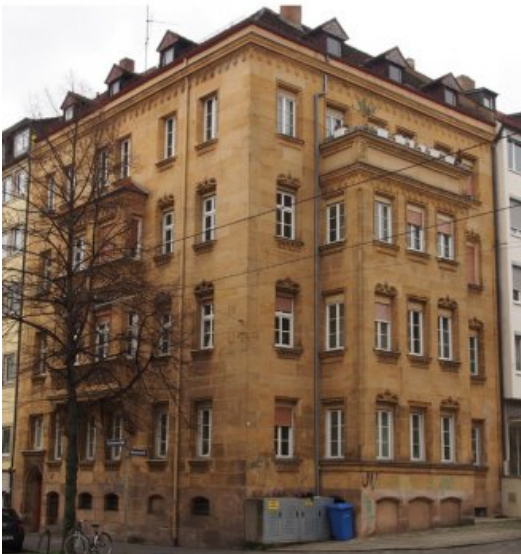
Das Mietshaus vor der Konservierung und Restaurierung.

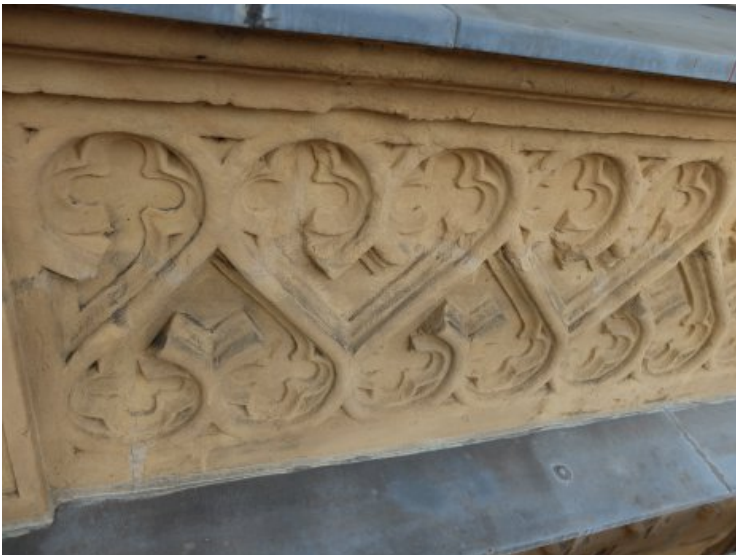
Maßwerk am Erker der Fassade zur Pirkheimerstraße im 2. OG nach der Restaurierung.

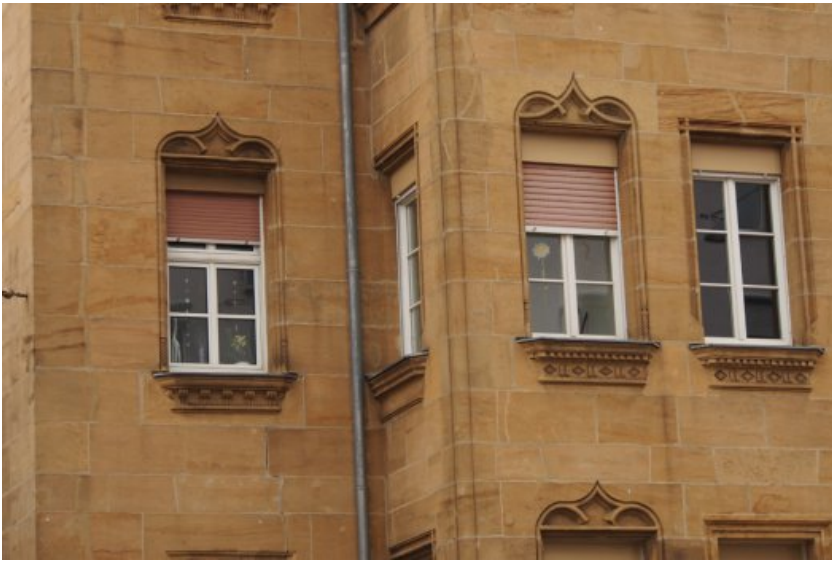
Im Mauerwerk waren Riss durch Bewegungen in der Gründung des Gebäudes zu verzeichnen.
