REFERENZ

Evang.-Luth. Pfarrkirche St. Peter

Teilbereiche der Fassade und Kalksteinboden
2016-2018

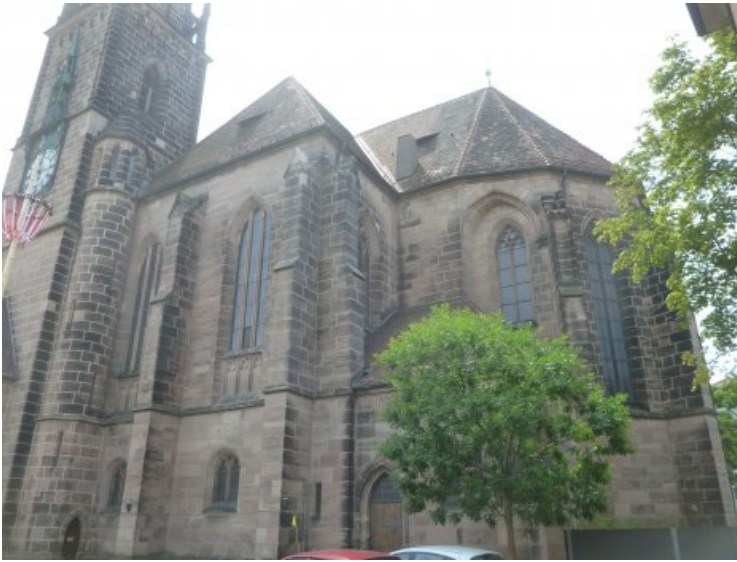
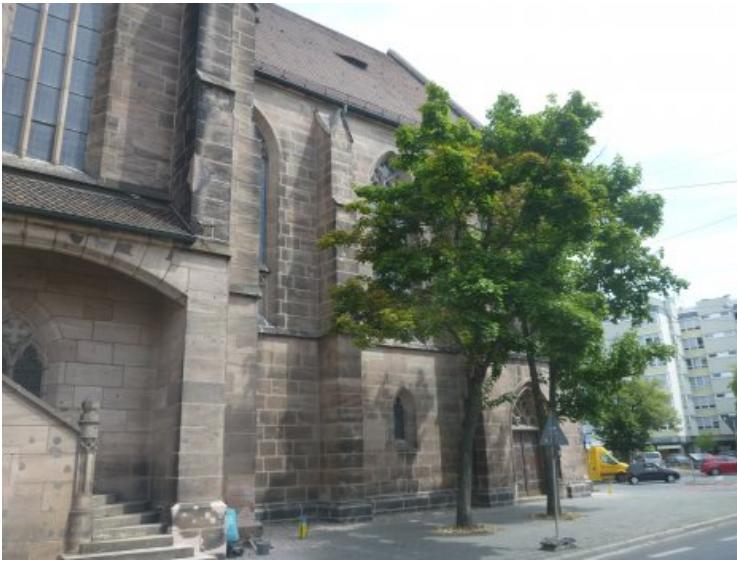
Bearbeitete Teilabschnitte der Evang.-Luth. Pfarrkirche St. Peter nach der Konservierung und Restaurierung.

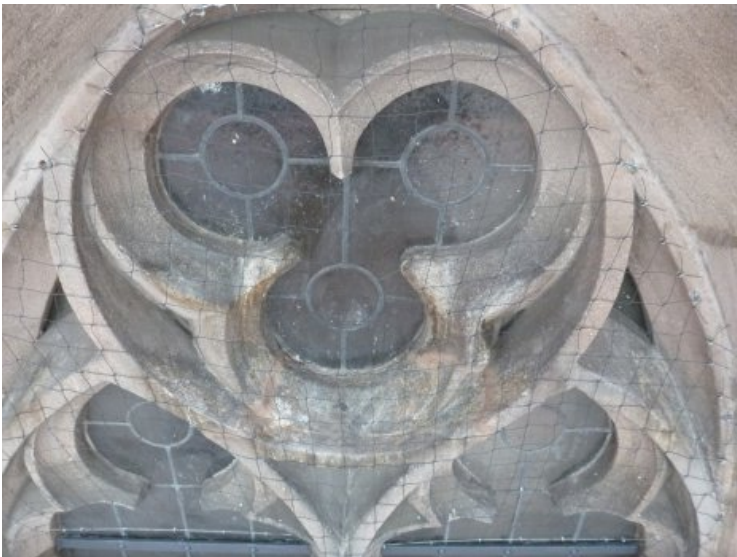
Das Maßwerkfenster nach der Reinigung.

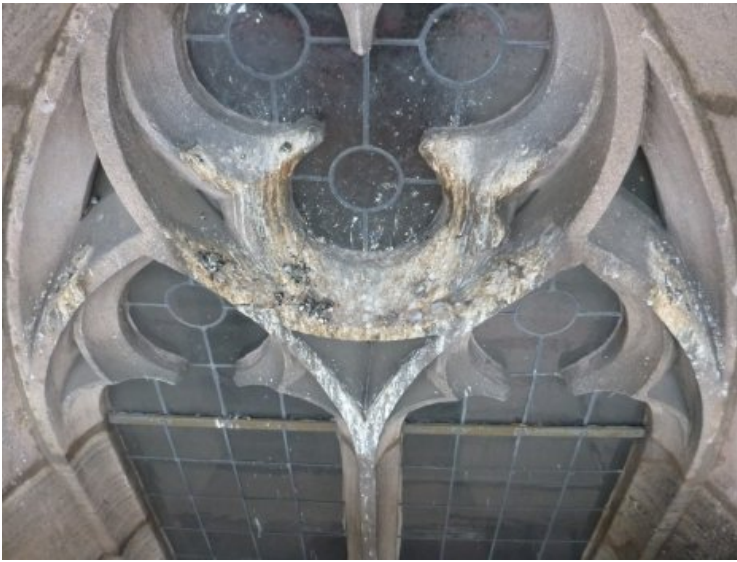
Das Maßwerk wies vor der Restaurierung Vogelkot auf.

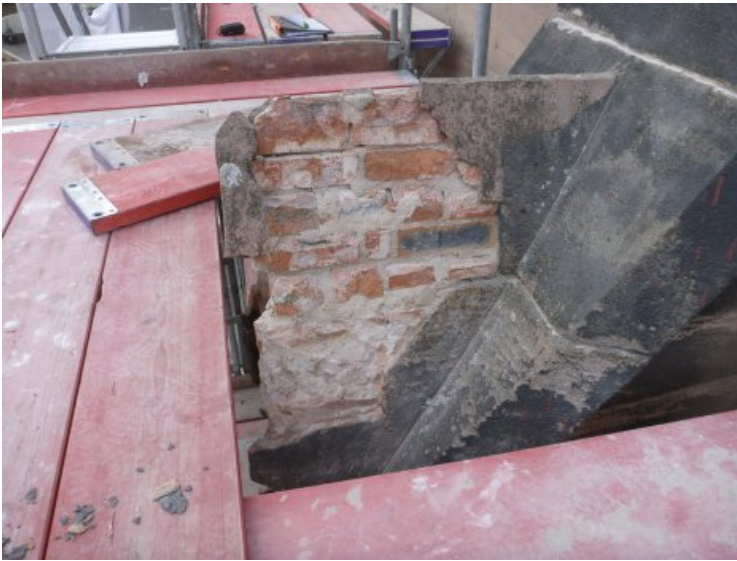
Bei einer früheren Instandsetzungsmaßnahme war die Fehlstelle am Pfeilerkopf durch eine Ziegelaufmauerung ergänzt worden.

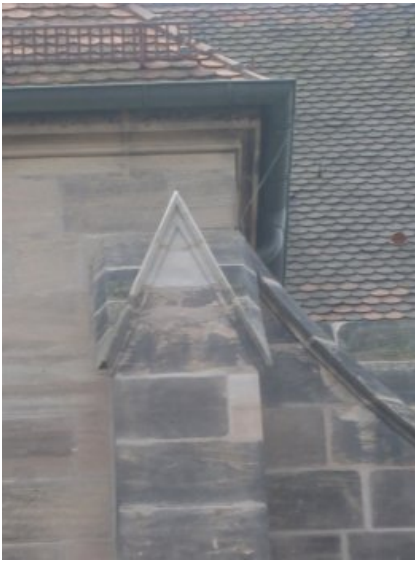
Der Pfeilerkopf nach der Restaurierung.

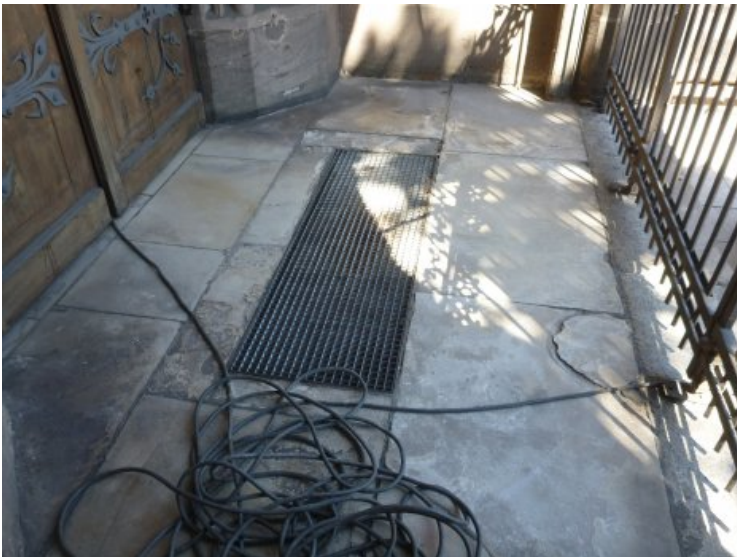
Der Kalksteinboden im Eingangsbereich des Querhauses auf der Südseite vor der Konservierung.

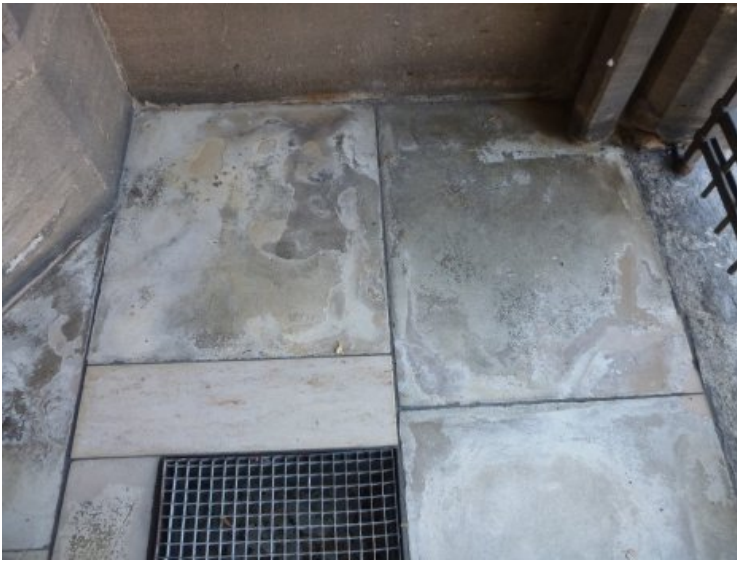
Der Kalksteinboden nach der Konservierung.
